Master's thesis / Diplomski rad

DIPLOMSKI RAD br. 87/GRD/2023

**REVITALIZACIJA AUTOHTONE KAMENE KUĆE U
KONTINENTALNOM DIJELU HRVATSKE S
NAGLASKOM NA DETALJE IZVEDBE**

Kamena kuća se kroz ovaj diplomski rad obrađuje na način da je najprije tehničkom dijagnozom ocijenjeno zatečeno stanje. Prikazana su oštećenja konstruktivnih elemenata, a zatim je kroz analizu potrebnih zahvata predstavljeno nekoliko načina izvođenja sanacije oštećenih konstruktivnih dijelova. U konačnici je prikazana cjelokupna provedba revitalizacije s brojnim detaljima izvedbe. Slikovno su prikazani postupci sanacije temelja, zidova, stropne i podne konstrukcije, krovišta, terase te uvođenje električnih, vodovodnih i kanalizacijskih instalacija. Svi radovi rađeni su samostalnom izvedbom, tradicionalnim metodama i tehnikama. Ovakav način obnove unosi dodatne vrijednosti glede osjećaja napora kojeg su imali graditelji prilikom izgradnje takvih kamenih kuća.

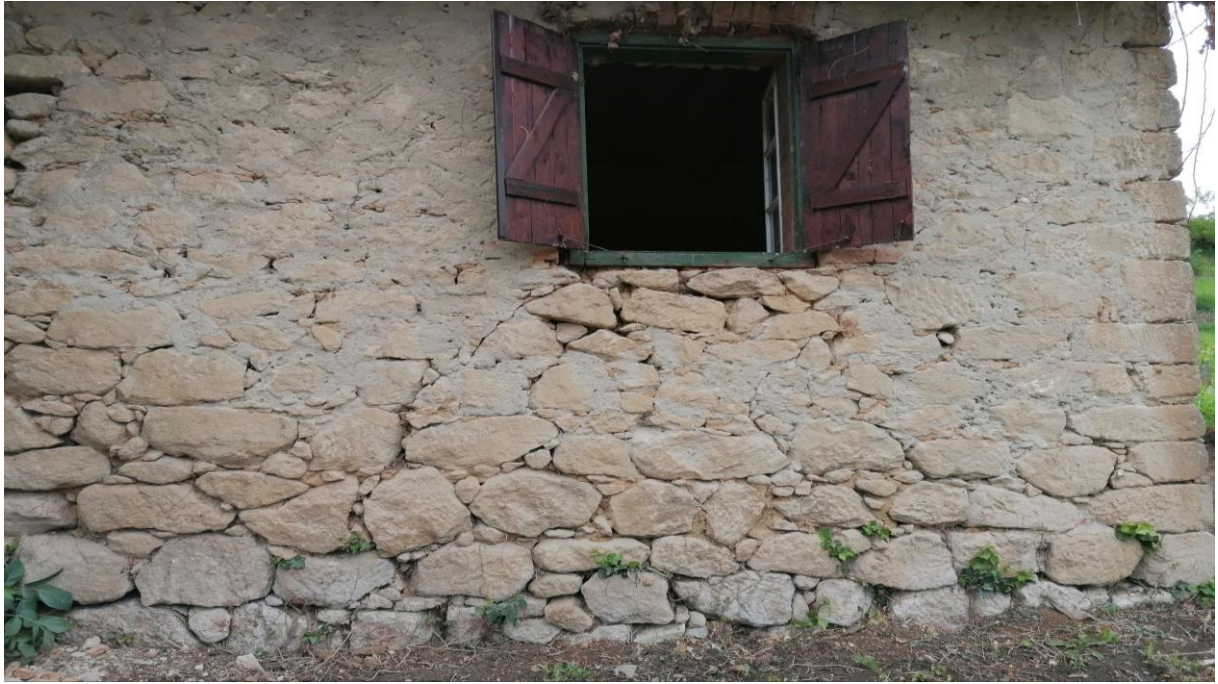
Slika 3.13: Stanje zidova prije čišćenja fuga

Slika 3.13 prikazuje stanje zidova prije čišćenja fuga. Na slici se može raspoznati blato i vapnena žbuka kojom je zid bio obrađen. Vapnena žbuka se s godinama i nepogodnim vremenskim uvjetima istrošila. Također, budući da je objekt godinama bio zapušten, iz zidova je krenuo rasti bršljan koji je stvarao velike probleme pri uklanjanju, no većih oštećenja nije bilo.

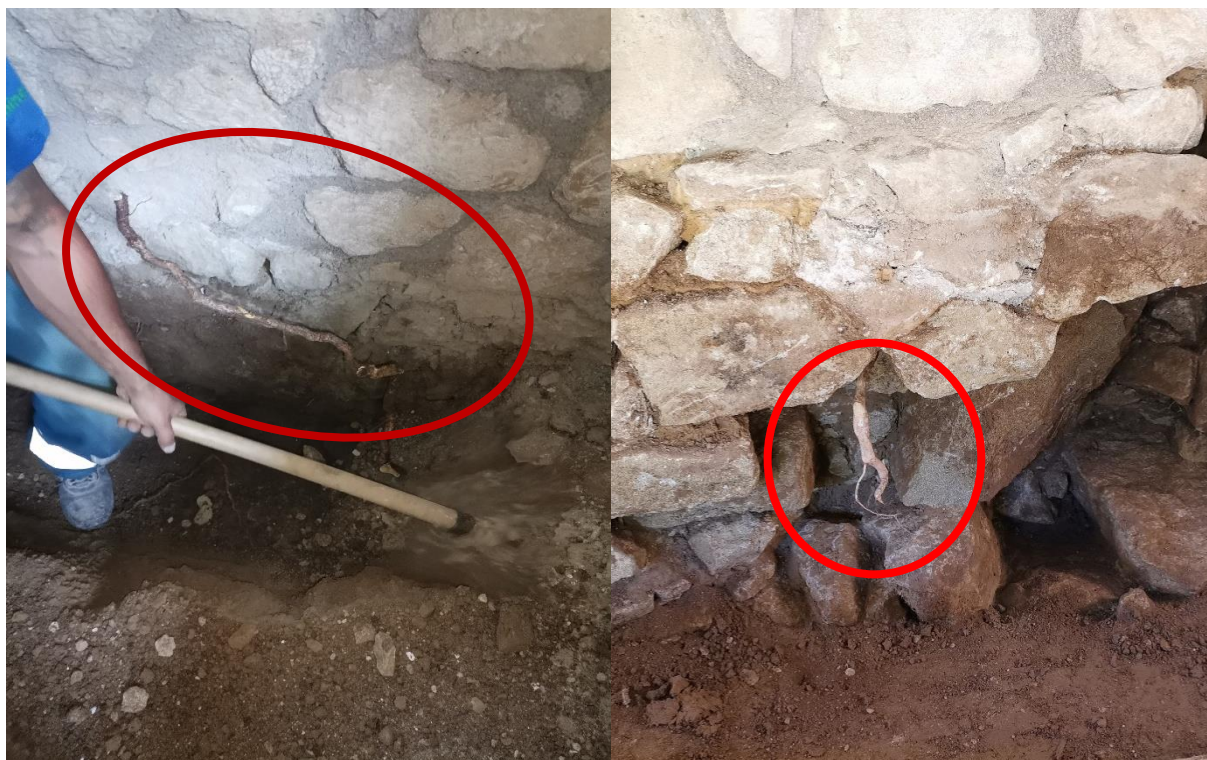
Slika 3.21: Prikaz korijenja prilikom iskopa s unutarnje strane objekta

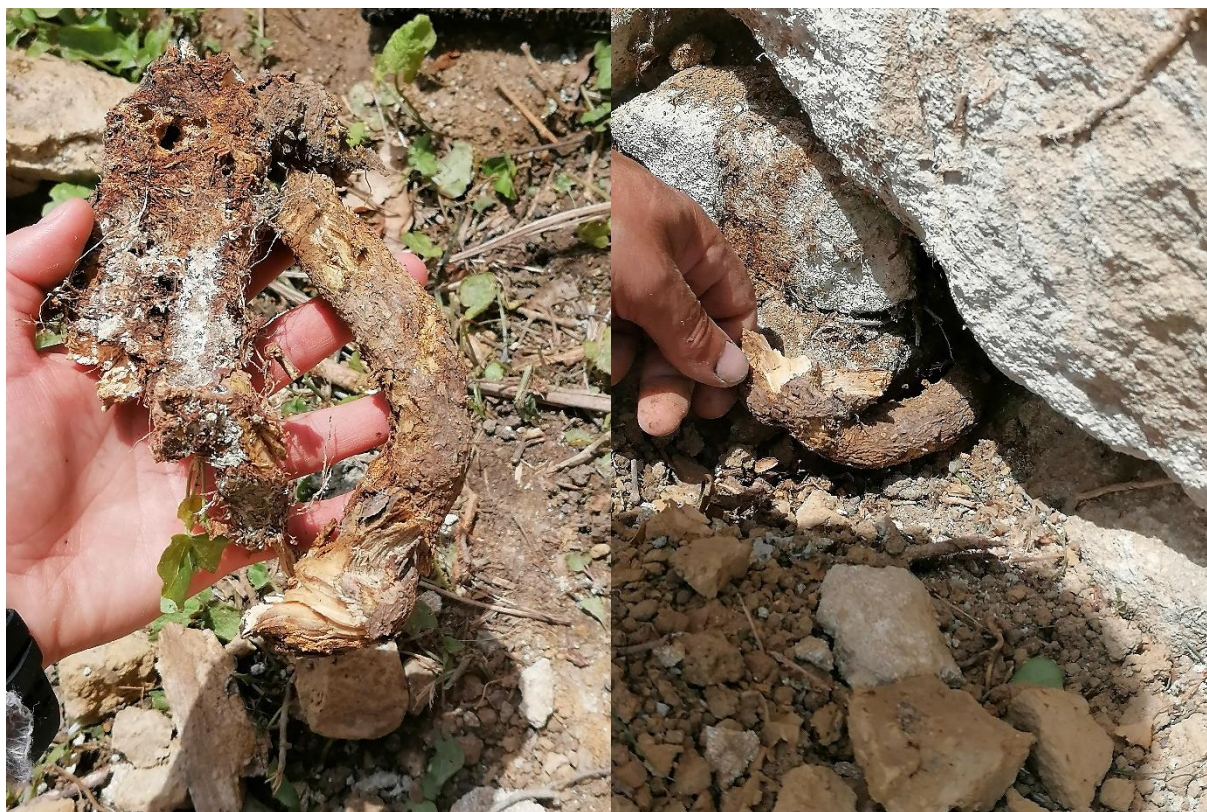
Slika 3.23: Prikaz korijenja prilikom iskopa s vanjske strane objekta

OCJENA: DJELOMIČNO ZADOVOLJAVA → nema velikih konstruktivnih oštećenja, velikih pukotina ni samourušavanja, ali je potrebna detaljna sanacija zidova fugiranjem, izrada serklaža, uklanjanje raslinja te sprječavanje vlage izradom hidroizolacije i drenaže. [5]

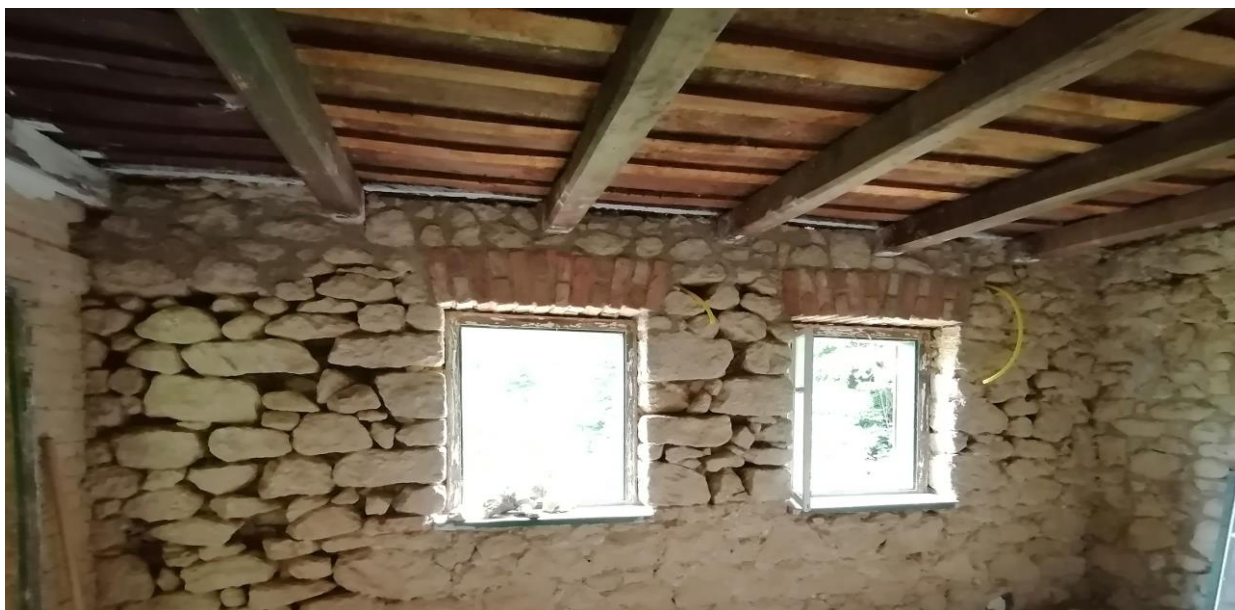
Slika 3.24: Izgled stropa

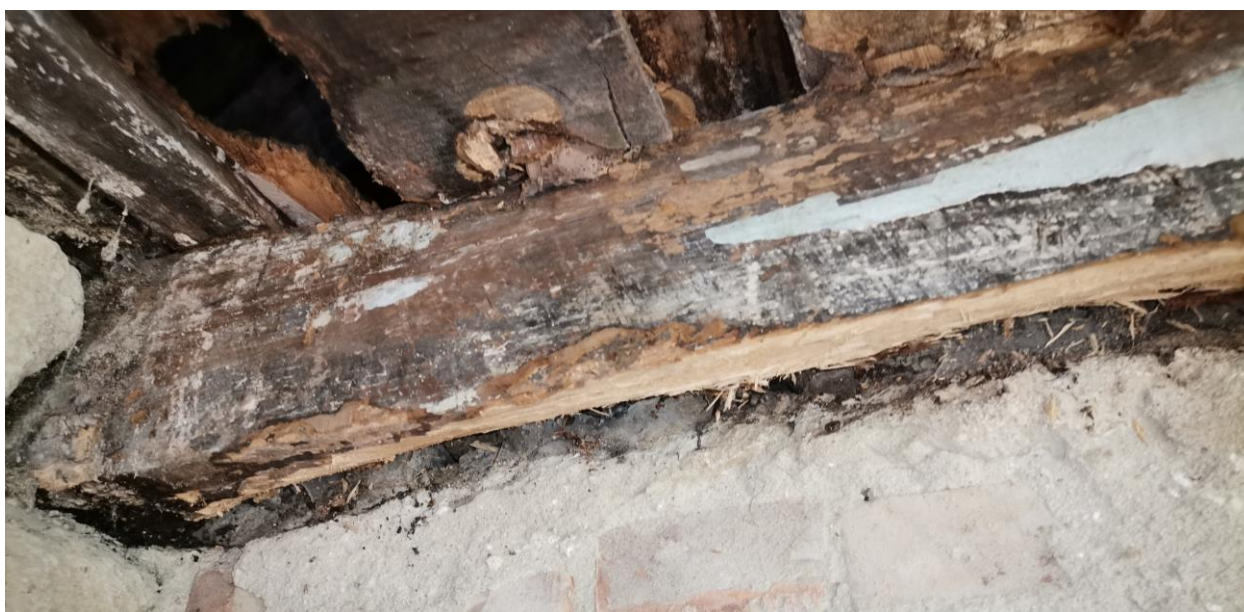
Na drvene konstrukcije negativno utječe vlaga, insekti te druga nepovoljna djelovanja. Grede koje su oslonjene na zidove ili dugotrajno bile izložene velikoj vlazi znatno se brže degradiraju nego li građa koja nije izložena takvim utjecajima. Priložene su fotografije stanja drvene konstrukcije, vidljivo je da su grednici u vrlo lošem stanju, a daske trule i postoji velika opasnost od pucanja uslijed opterećenja.

Slika 3.25: Propadanje drvene građe uslijed djelovanja vlage i prokišavanja

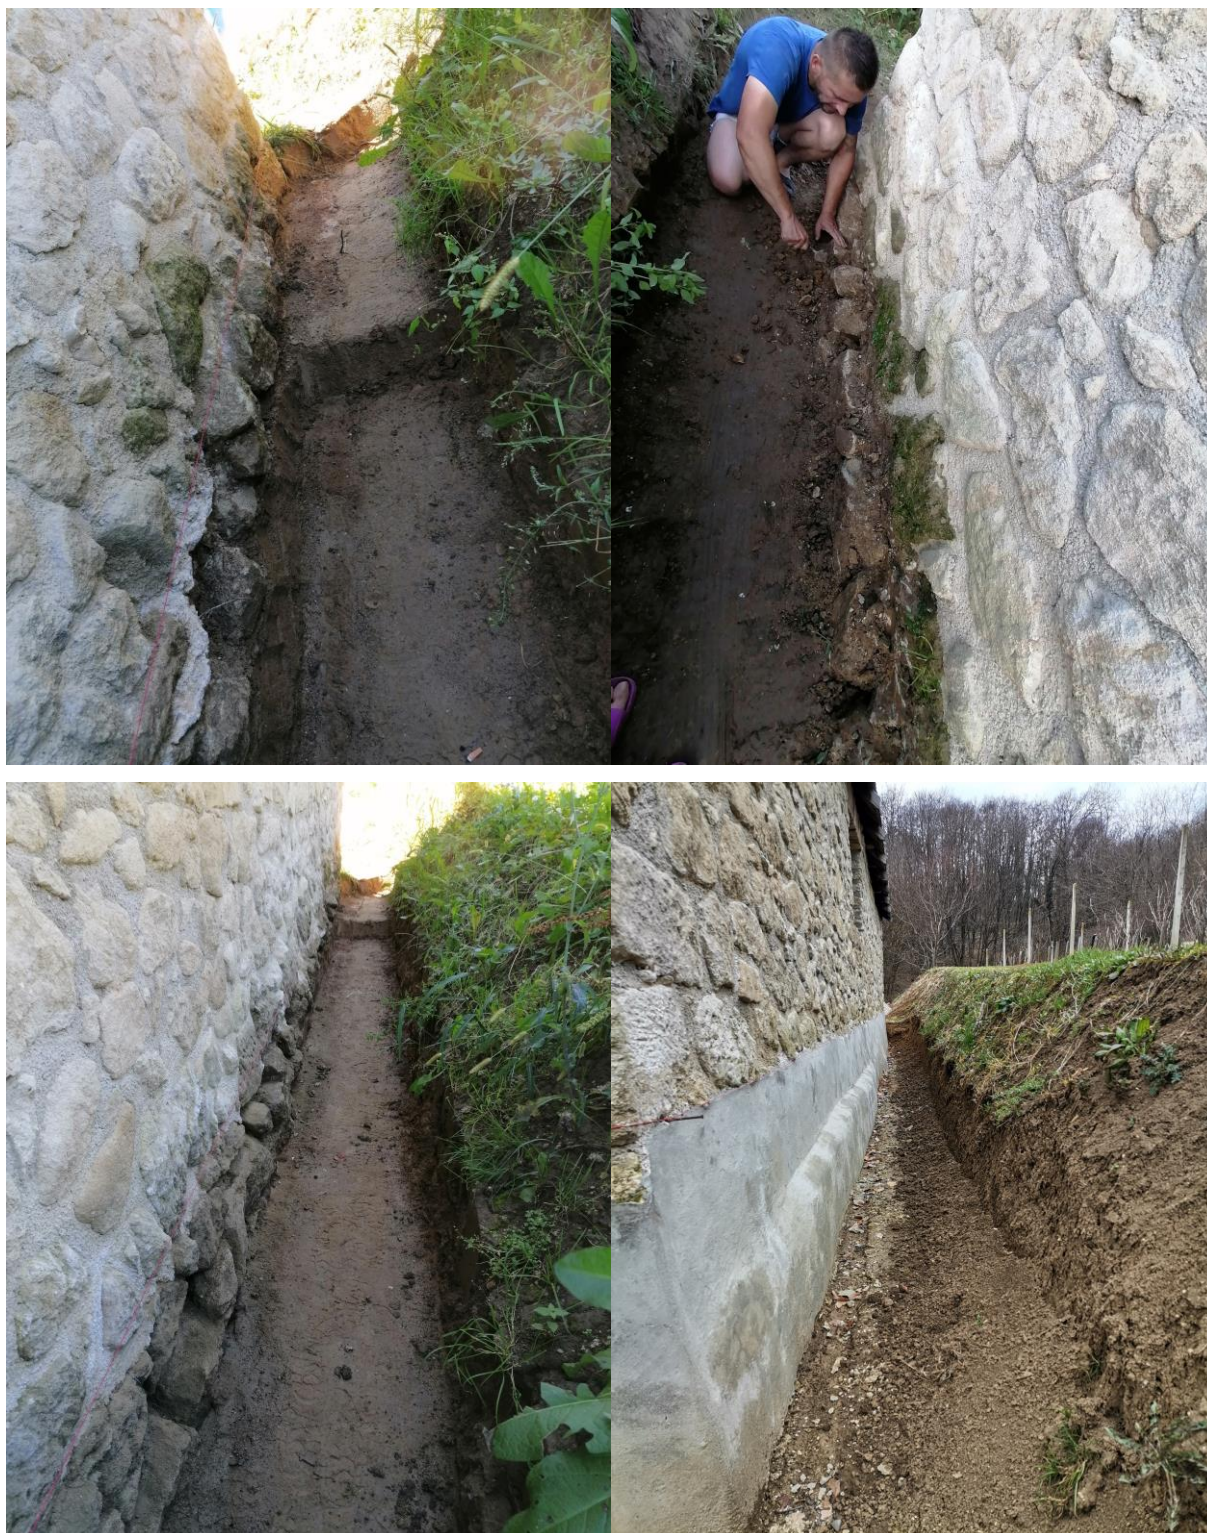
Slika 5.1: Otkopavanje uz temelje (gore lijevo), čišćenje fuga (gore desno), očišćene fuge (dolje lijevo), završeni temelji (dolje desno)

Izvedba radova temeljila se na kampadnom otkopavanju ispod zidova, u dužini od jednog metra te se podzidavala kamenom i cementnim mortom. Ovakav način izrade temelja vrlo je nezgodan za izvedbu, zbog malog prostora za rad i nepovoljnog položaja majstoru. Uz to postoji velika mogućnost za nepotpunim ispunjavanjem šupljina. Prilikom takve izvedbe potrebno je posvetiti mnogo pažnje i odraditi radove bez žurbe, s maksimalnom preciznošću, a za to je prijeko potrebna visoka stručnost, znanje i strpljenje.

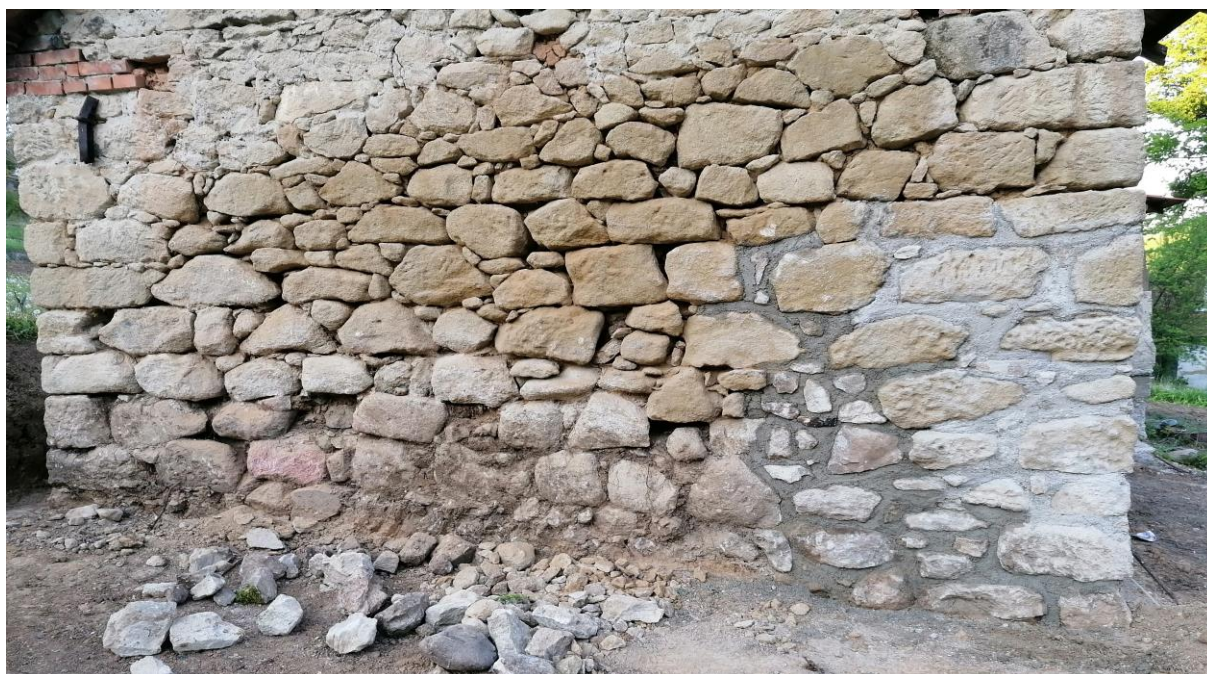
Slika 5.10 prikazuje stanje vanjskih zidova tijekom procesa ispunjavanja fuga cementno - vapnenim mortom. Na desnom dijelu slike se može vidjeti izgled fuga nakon popunjavanja, a u sredini se nalaze očišćene fuge koje se potom popunjavaju mortom.

Slika 5.10: Stanje zidova prije fugiranja

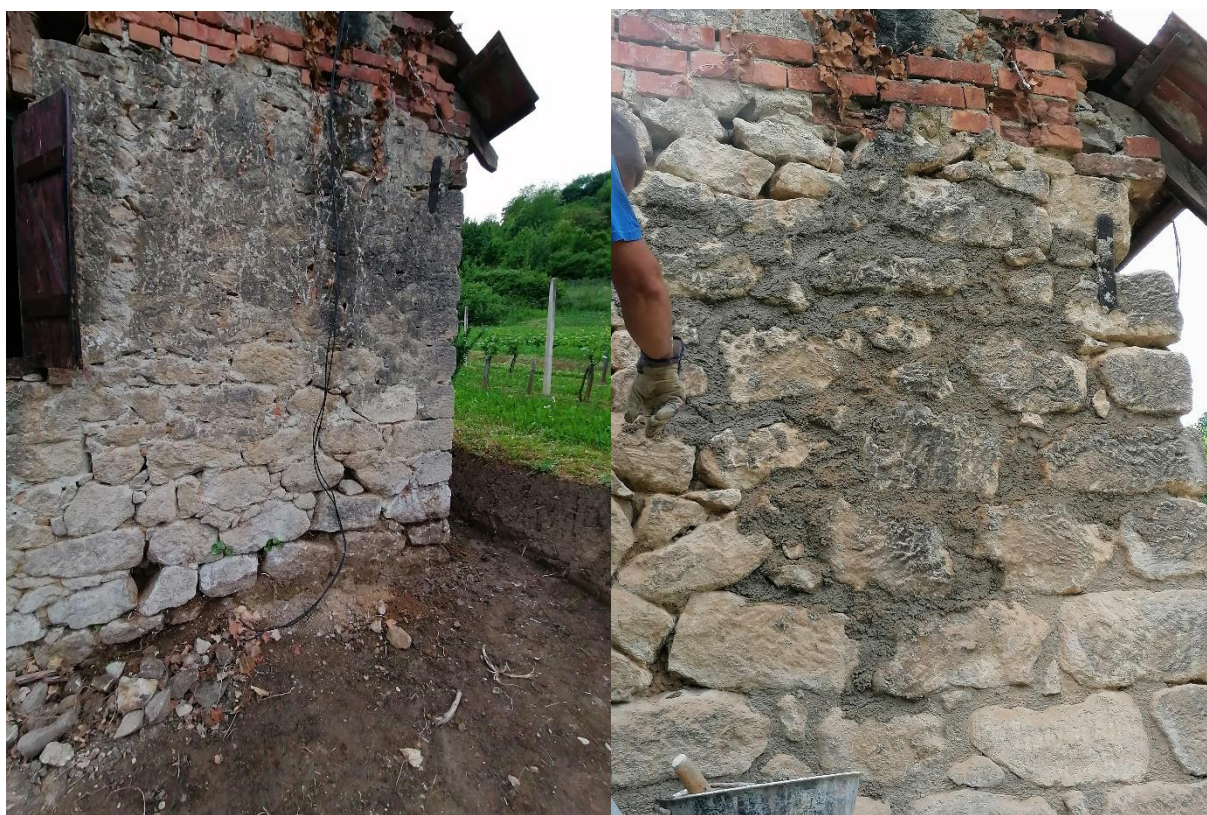
Slika 5.11 lijevo prikazuje izgled zida prije čišćenja fuga. Vidljiva je vanjska žbuka. Na desnoj strani je izgled zida tijekom fugiranja. Fugiranje je rađeno na način da se najprije posebnim šiljkom s drškom, nalik na planinarski čekić (Slika 5.12, desno) uklone postojeće zemljane fuge, potom se fuge dobro očiste mekanom četkom od preostale prašine kako bi se vapneno – cementnom mortu osigurala prionjivost. Fuge se ispunjavaju zidarskom žlicom. Potom se pričekava da mort započne proces vezanja i sušenja te se dovoljno stvrdne kako bi se fuge mogle dalje obrađivati. Daljnja obrada fuga iziskuje žičanu četku kojom se laganim pokretima očisti kamen od morta te se fuge oblikuju na način da su upuštene u zid. Potrebno je skinuti sav višak materijala. Krajnji rezultat vidljiv je na Slika 5.13. Ovisno o vremenskim uvjetima, nakon izvođenja radova, potrebno je vlažiti fuge, posebice po velikim vrućinama.

Slika 5.11: Stanje zidova prije i tijekom fugiranja

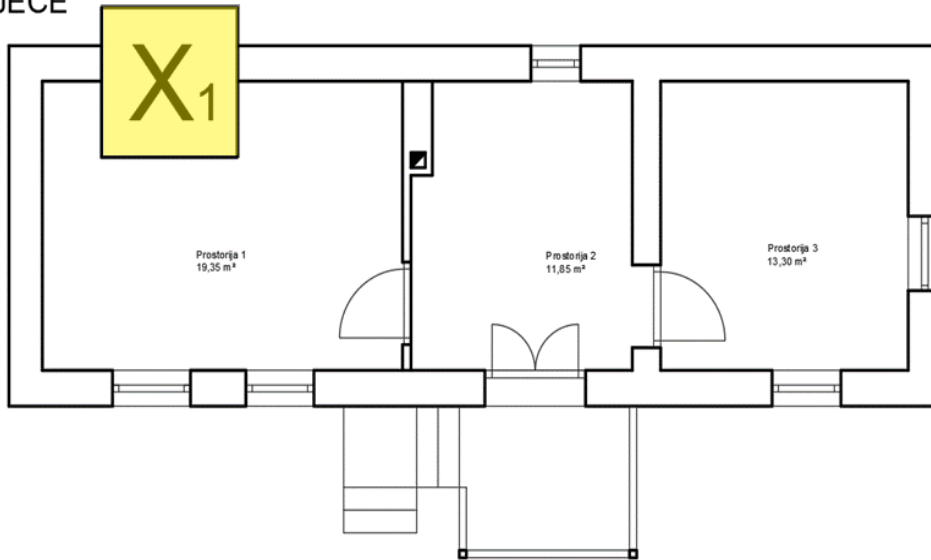
bila potrebna dva veća zahvata djelomičnog rušenja zida i ponovnog zidanja. Takav slučaj prikazuje slika ispod, obilježeno s „X1“. Zid se nalazi na sjeverozapadu. Uočene su veće pukotine te se zid u unutrašnjem sloju počeo rušiti, stoga je neizbježno bilo njegovo slojevito rušenje i ponovno zidanje. Srušen je samo unutrašnji sloj zida što prikazuju Slika 5.16 i Slika 5.17.

Slika 5.14: Prikaz oštećenja X1 u tlocrtu

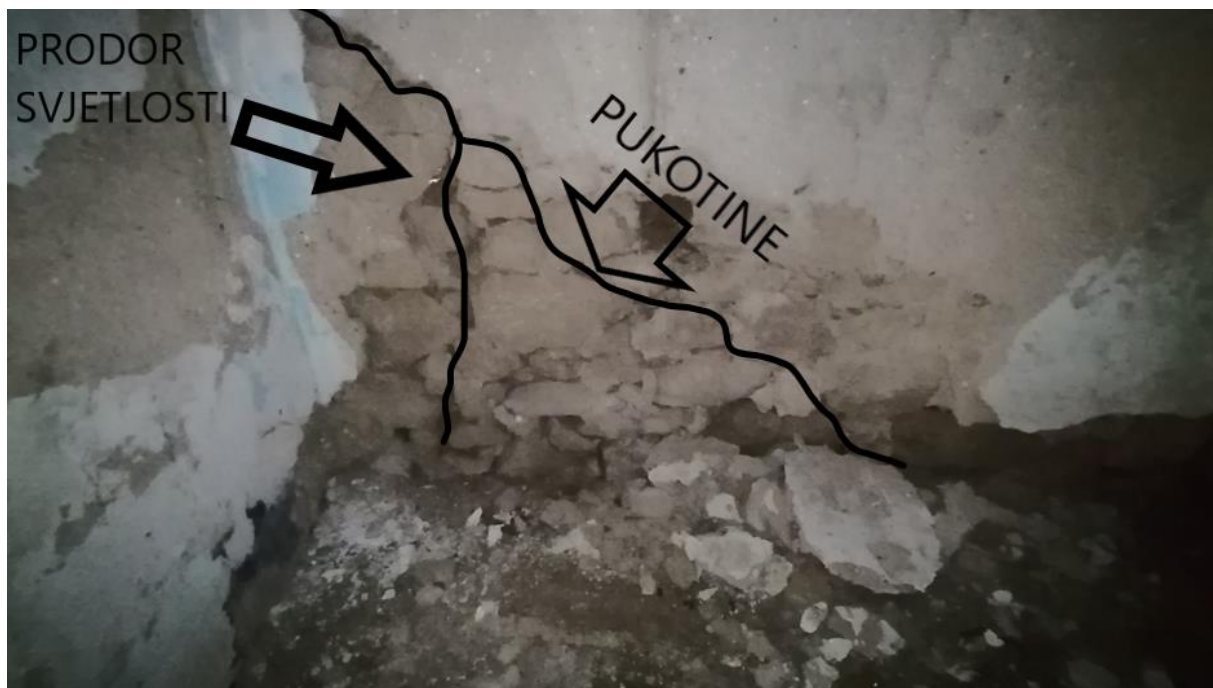
Slika 5.15: Prikaz oštećenja X1

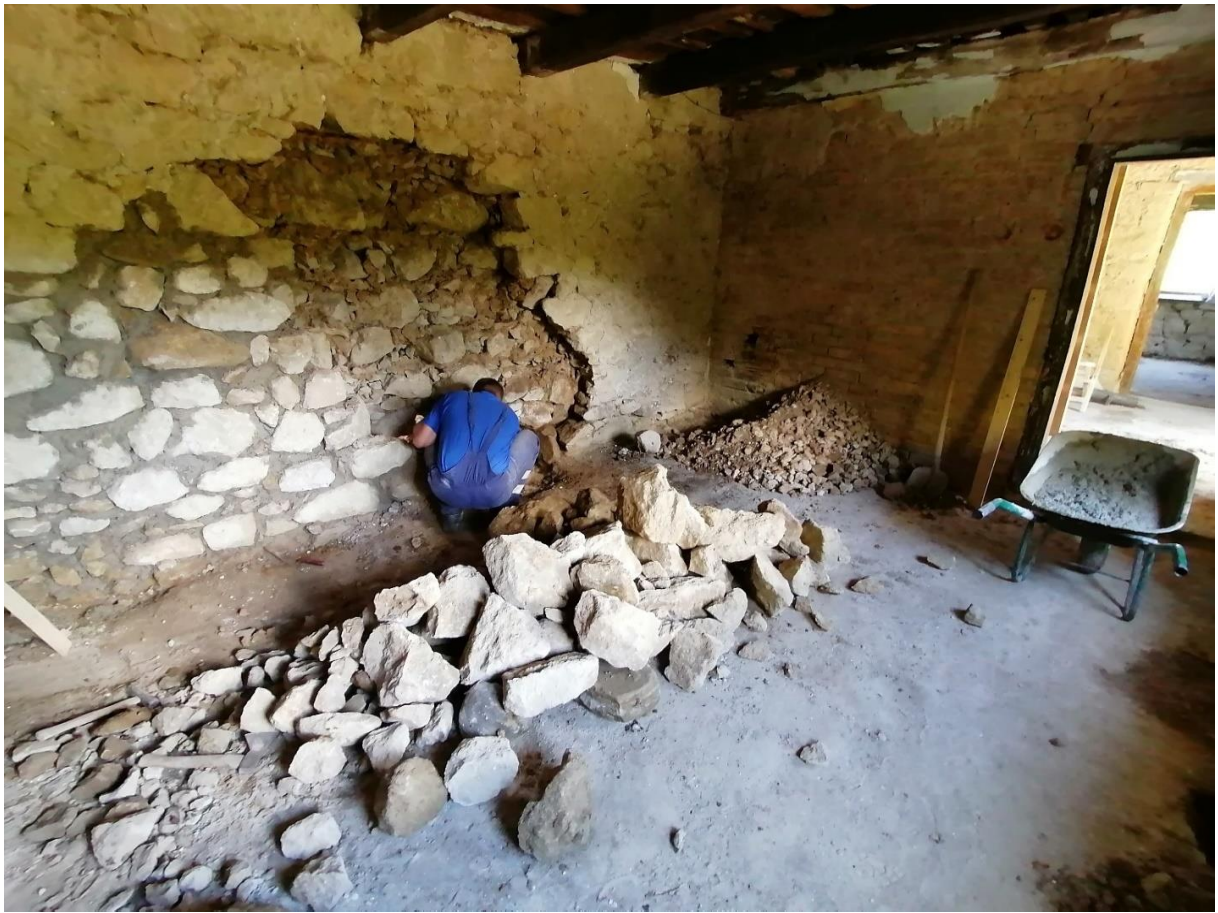
Slika 5.16: Rušenje zida i ponovno zidanje zida

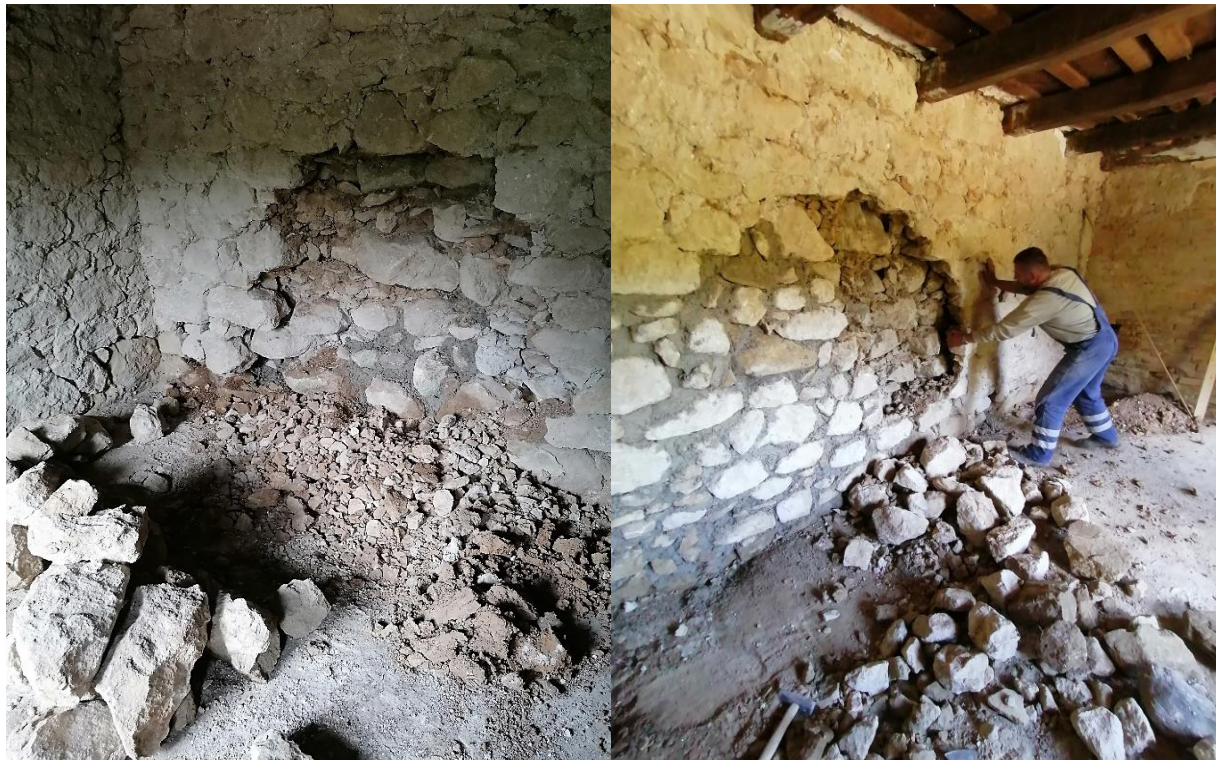
Slika 5.17: Rušenje i ponovno zidanje oštećenog zida

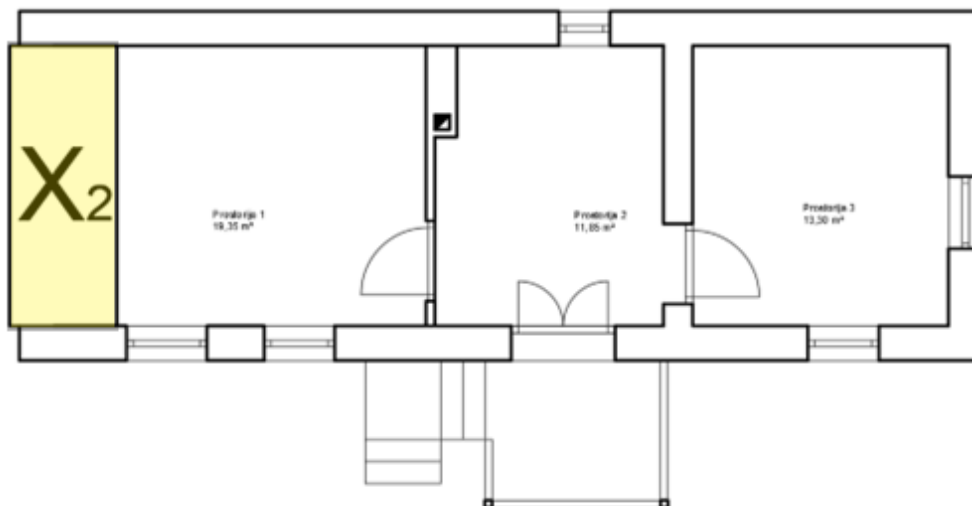
Osim oštećenja X1, veća oštećenja uočena su na istočnom zidu, obilježeno s „X2“ koji je s vanjske strane najvećim dijelom bio u zemlji.

Slika 5.18: Prikaz oštećenja X2 u tlocrtu

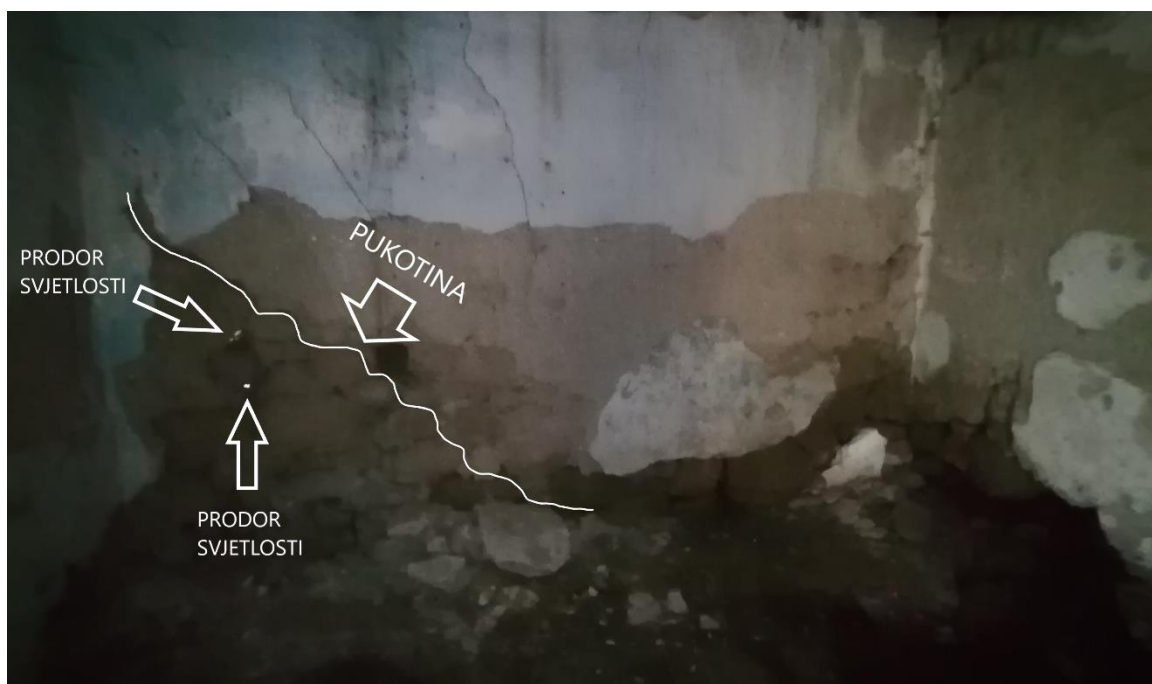
Slika 5.19: Prikaz oštećenja X2

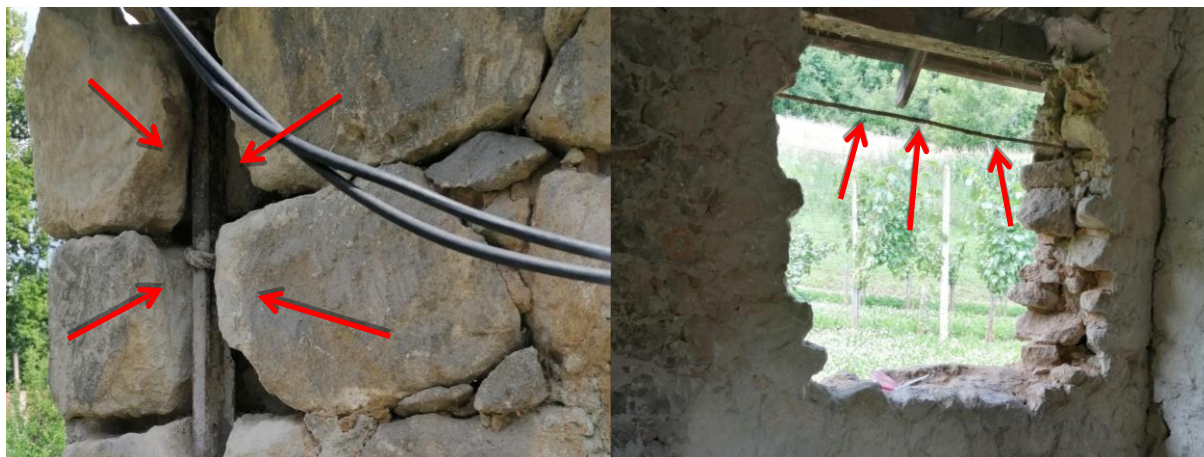
Na Sliku 5.22 (lijevo) se može vidjeti čelični komad na koji je privezana sajla, što je služilo kao uporište za zatezanje sajle na drugom kraju zida. Čelične sajle služile su kao dodatna ukruta zidova.

Slika 5.22: Čelični natezač (lijevo) i čelična sajla unutar zidova (desno)

Čelične zatege su svojedobno služile svrsi, no s obzirom na starost i koroziju, njihova funkcija više nije zadovoljavajuća. Prilikom obnove zidova ne preporuča se vaditi čelične zatege već ih ostaviti izvorno unutar zidova. Obavezna je izrada horizontalnih serklaža.

Kod ovog objekta je specifično da serklaže treba izvesti u dvije razine. Standardna izvedba u jednoj razini nije izvediva zbog pojedinih detalja. Naime, prvi detalj su grednici koje je potrebno zamijeniti, ukoliko se grednici postavljaju na jednaku visinu i mjesto kao što su izvorni, dimenzija serklaža koju je moguće izvesti ispod njih, nije zadovoljavajuća jer bi u tom slučaju bila 12 x 12 cm. Ako pak bi se izradio serklaž većih dimenzija ispod grednika, povećala bi se svjetla visina prostorije u prizemlju, a zapravo je cilj postići to u potkrovlju zbog buduće namjene građevine.

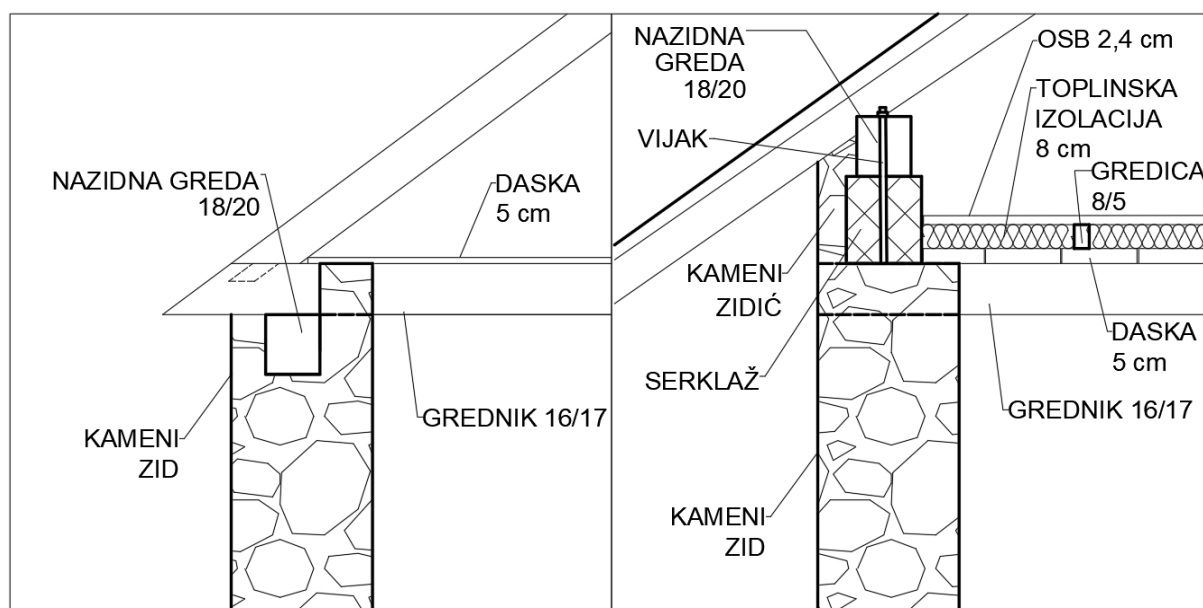
Slika 5.23: Detalj sanacije povezivanja zidova, podne i krovne konstrukcije

Horizontalni serklaž dodatno osigurava vezu između grednika i zidanog zida. [7] Slika 5.23 prikazuje detalj povezivanja grednika i serklaža. Niže su prikazani drugi detalji, tlocrti i 3D prikazi kako bi se lakše pojasnilo o čemu je riječ. Slika 5.25 prikazuje serklaže u presjeku, pa se mogu uočiti ranije spominjani tanki zidani obzid od kamena, koji služi za „skrivanje“ serklaža kako bi se estetski bolje uklopilo u cjelinu.
