Revitalizacija autohtone kamene kuće u kontinentalnom dijelu Hrvatske s naglaskom na detalje izvedbe

Master's thesis / Diplomski rad

**REVITALIZACIJA AUTOHTONE KAMENE KUĆE U
KONTINENTALNOM DIJELU HRVATSKE S
NAGLASKOM NA DETALJE IZVEDBE**

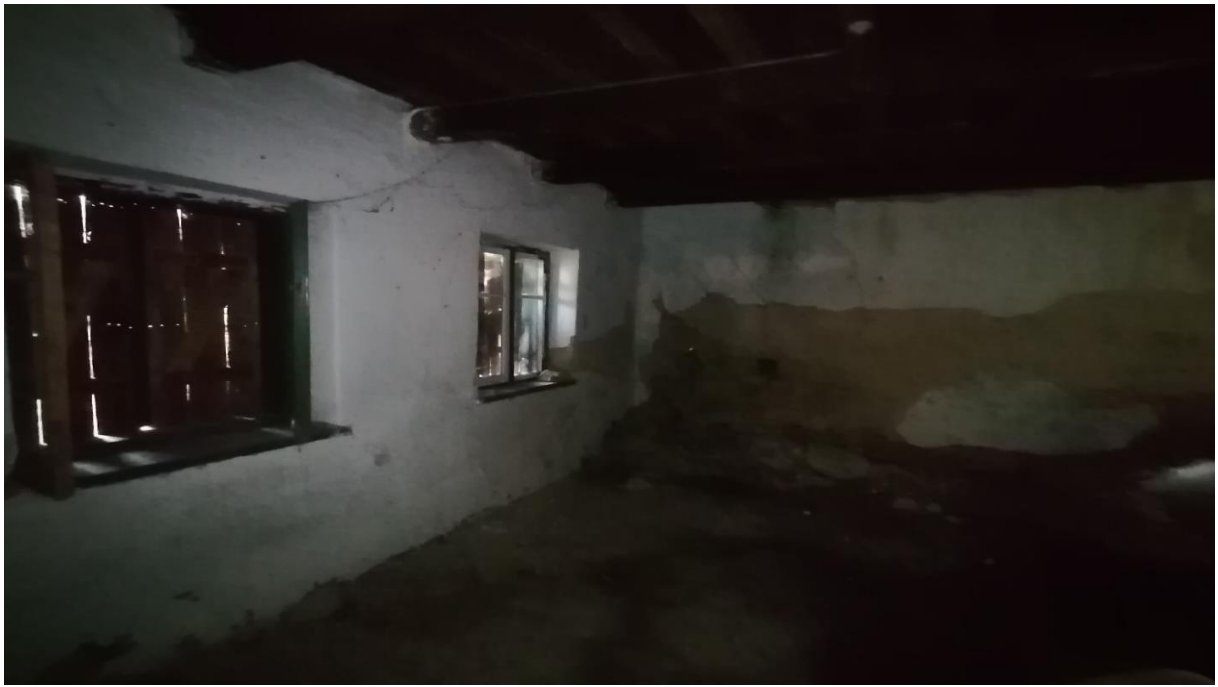
Slika 3.17: Stanje unutrašnjih zidova – prostorija 1
