Master's thesis / Diplomski rad

SVEUČILIŠTE SJEVER
SVEUČILIŠNI CENTAR VARAŽDIN

**REVITALIZACIJA AUTOHTONE KAMENE KUĆE U
KONTINENTALNOM DIJELU HRVATSKE S
NAGLASKOM NA DETALJE IZVEDBE**

Varaždin, rujan 2023.

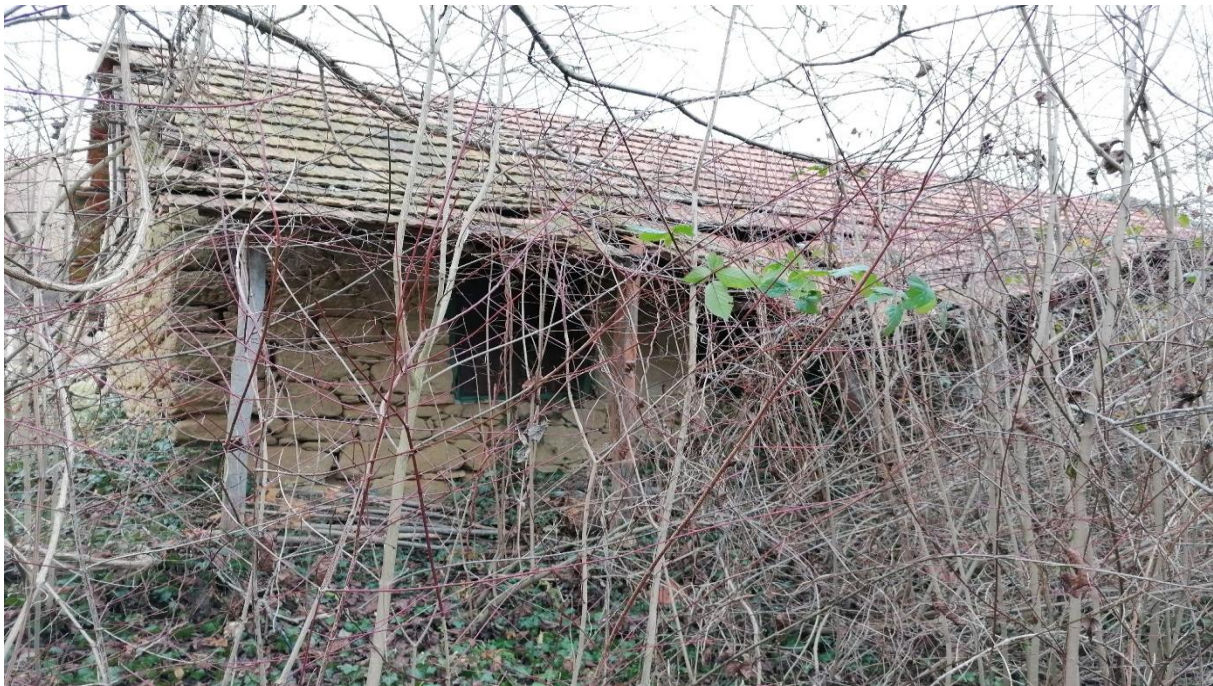
„Iz niže priloženih fotografija zatečenog stanja objekta vrlo je očito da je objekt bio zapušten dugi niz godina. Na prvi pogled može se zaključiti da je raslinje zasigurno prouzročilo određena oštećenja. Cijeli objekt je poprilično obrastao različitim biljem, a ponajviše kupinom i bršljanom koje je vrlo teško iskorijeniti, pogotovo ukoliko su njihovi izdanci odrvenjeli što se desilo u ovom slučaju. Osim toga, bršljan je poznata biljka koja se u potrazi za suncem penje i na najnepristupačnije dijelove. Još veći problem što se raslinja tiče je što se korijenje probija duboko u konstrukciju. Upravo to se desilo na ovom objektu. Korijenje je na pojedinim dijelovima ušlo duboko među kamenje, a s godinama kako biljka raste korijenje se širilo u promjeru i devastiralo konstrukciju. Osim što je poprilično upotpunilo praznine s vanjske strane objekta, korijenje je probilo u potpunosti zidove te raslo i s unutrašnje strane objekta. Ovi problemi dijagnosticirani su prilikom otkopa građevine s vanjske i unutrašnje strane. Rješavanje problema je vrlo jasno, no iziskuje fizički napor. Zadrvenjeni dijelovi biljke dostigli su vrlo velike promjere stoga njihovo uklanjanje zahtijeva popriličnu snagu i upornost, a pritom je najvažnije paziti na stabilnost zidova zbog urušavanja kamenja. Slijedi slikovni prikaz zatečenog stanja prije i nakon čišćenja.“ [5]

Slika 3.1: Raslinje oko kuće

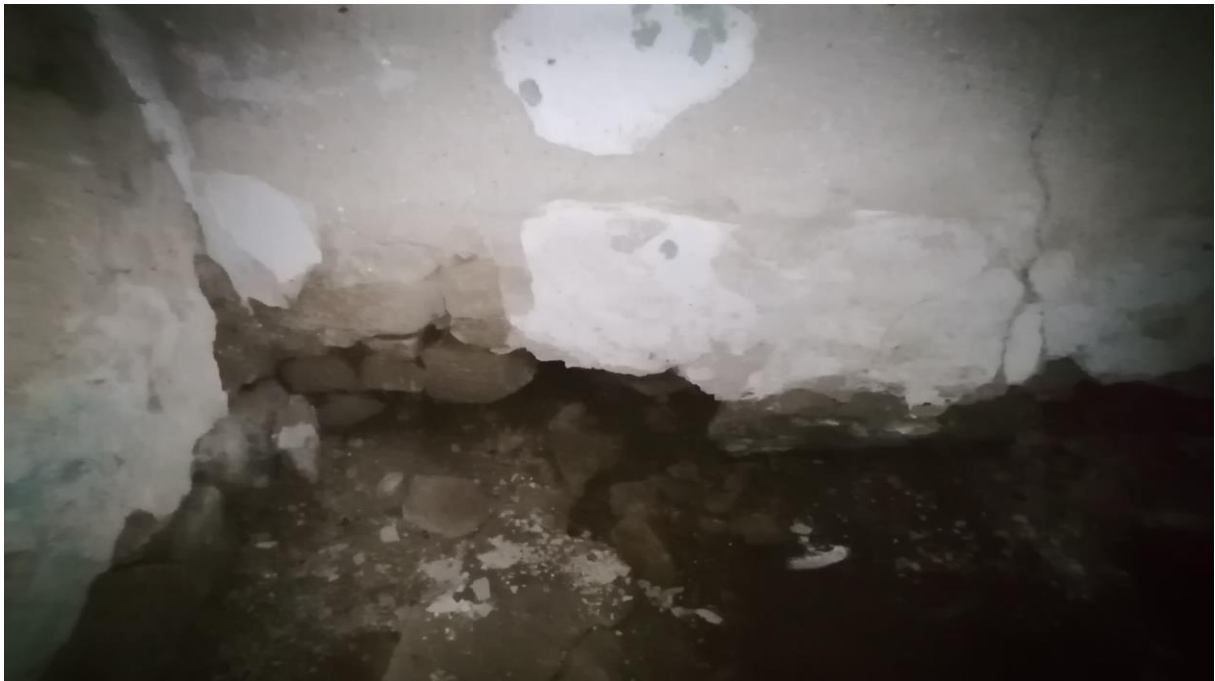
Slika 3.14: Stanje unutrašnjih zidova – prostorija 1

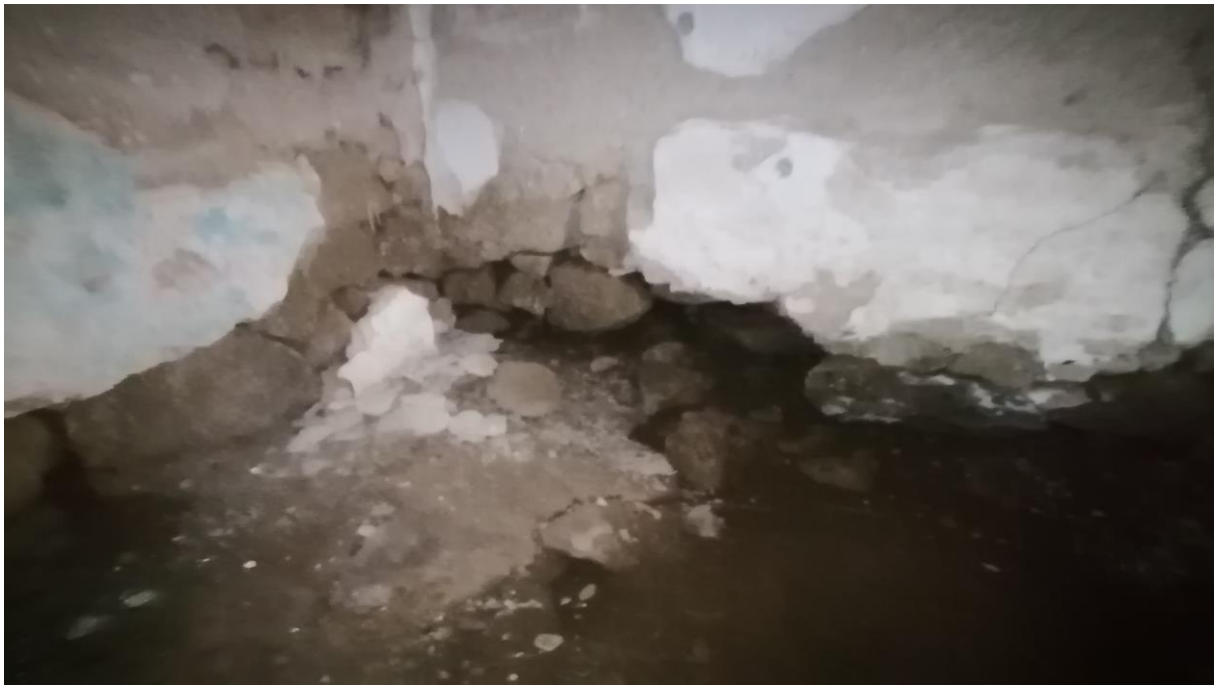
Slika 3.15: Stanje unutrašnjih zidova – prostorija 1

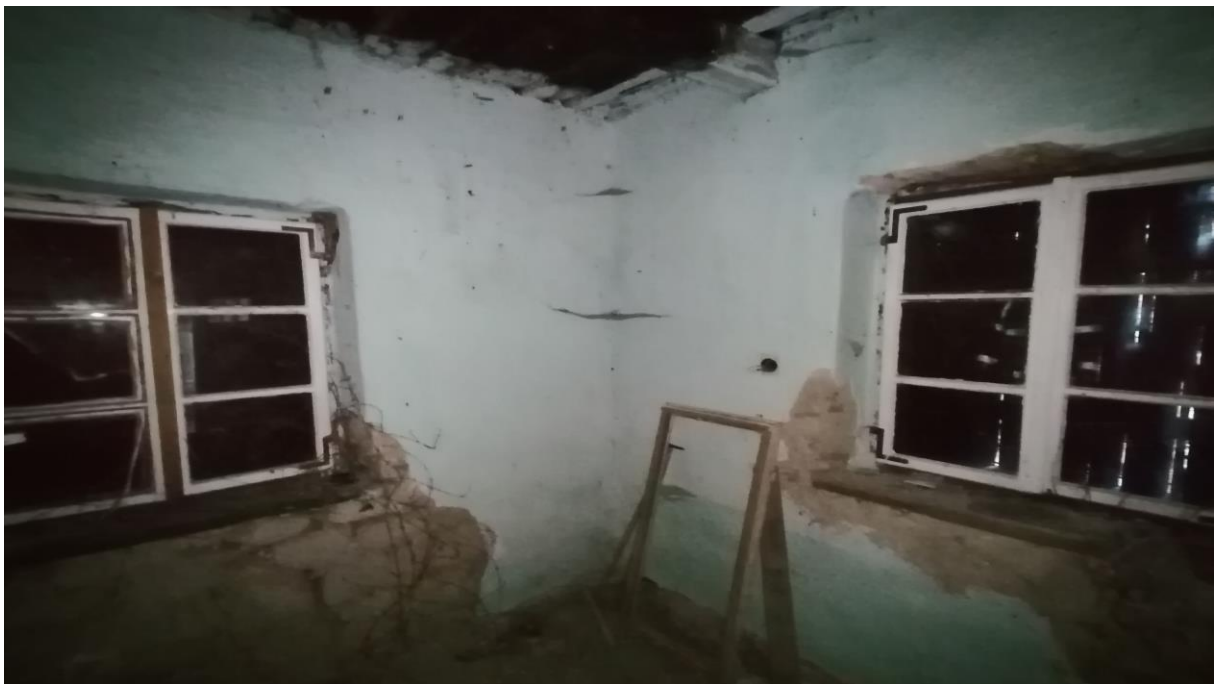
Slika 3.16: Stanje unutrašnjih zidova – prostorija 3

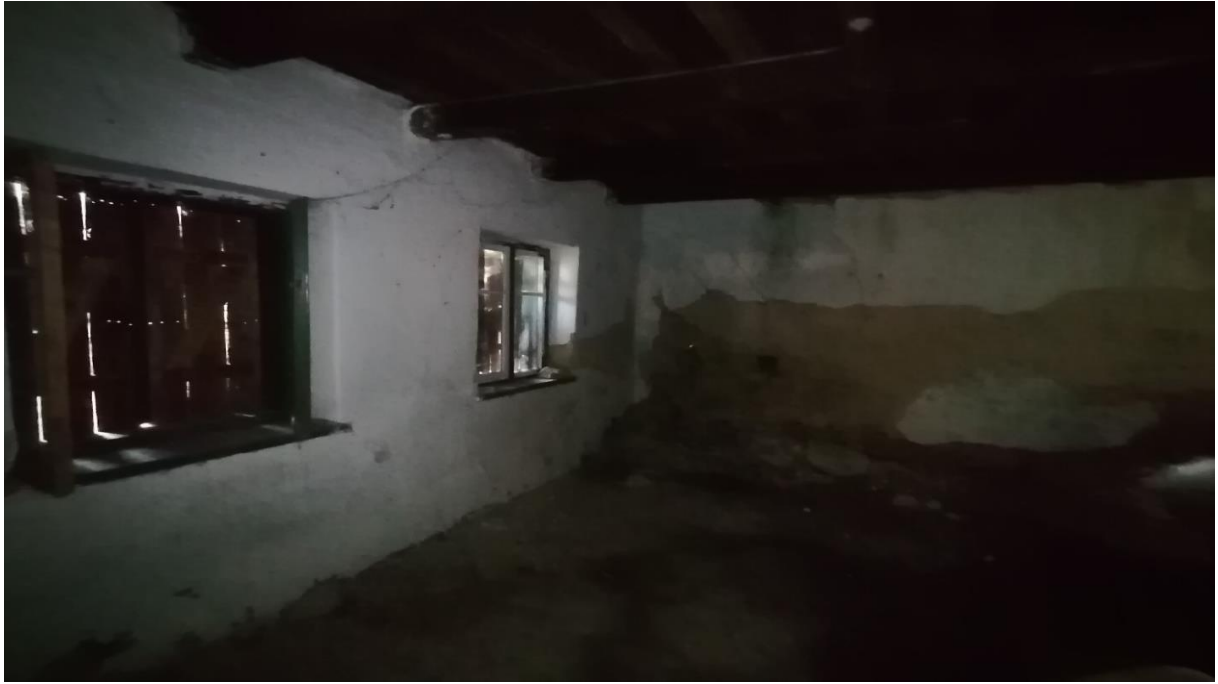
Slika 3.17: Stanje unutrašnjih zidova – prostorija 1

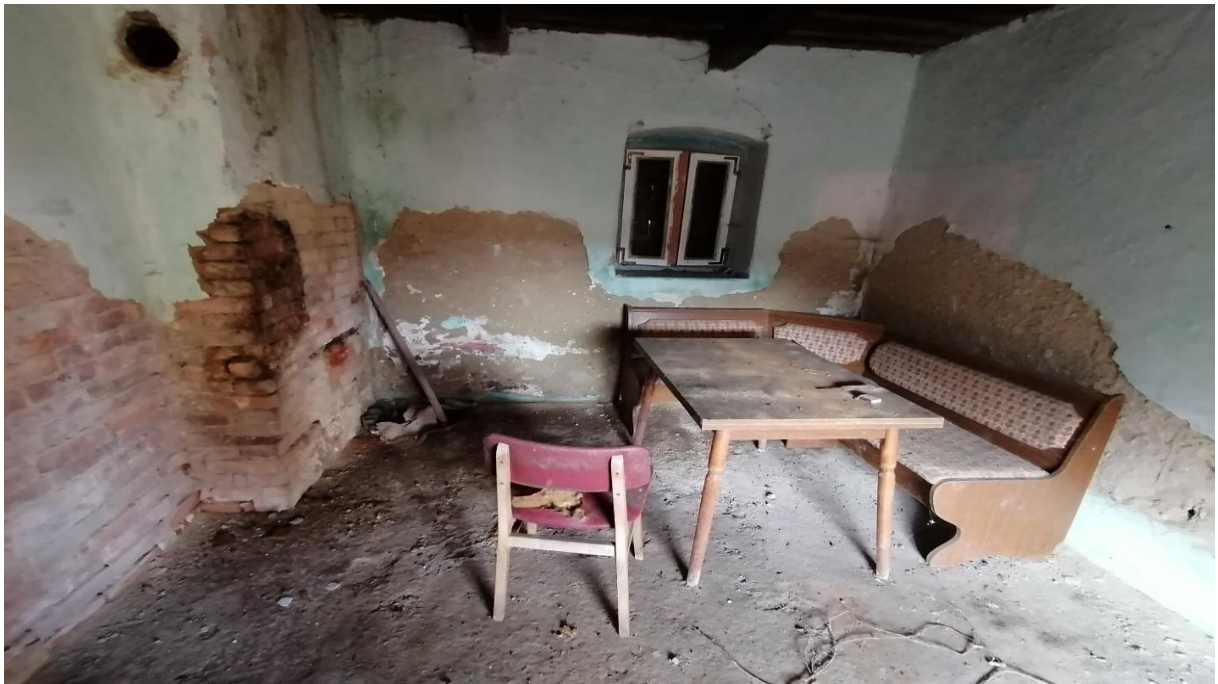
Slika 3.18: Stanje unutrašnjih zidova – prostorija 2

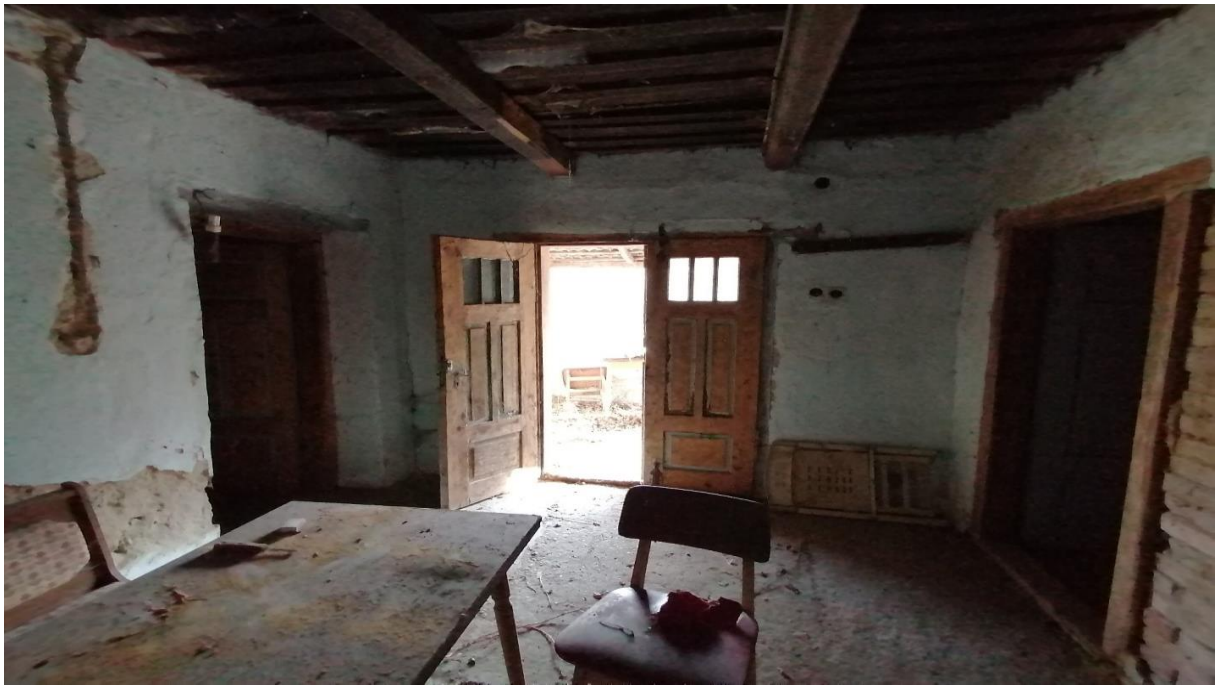
Slika 3.19: Stanje unutrašnjih zidova – prostorija 2

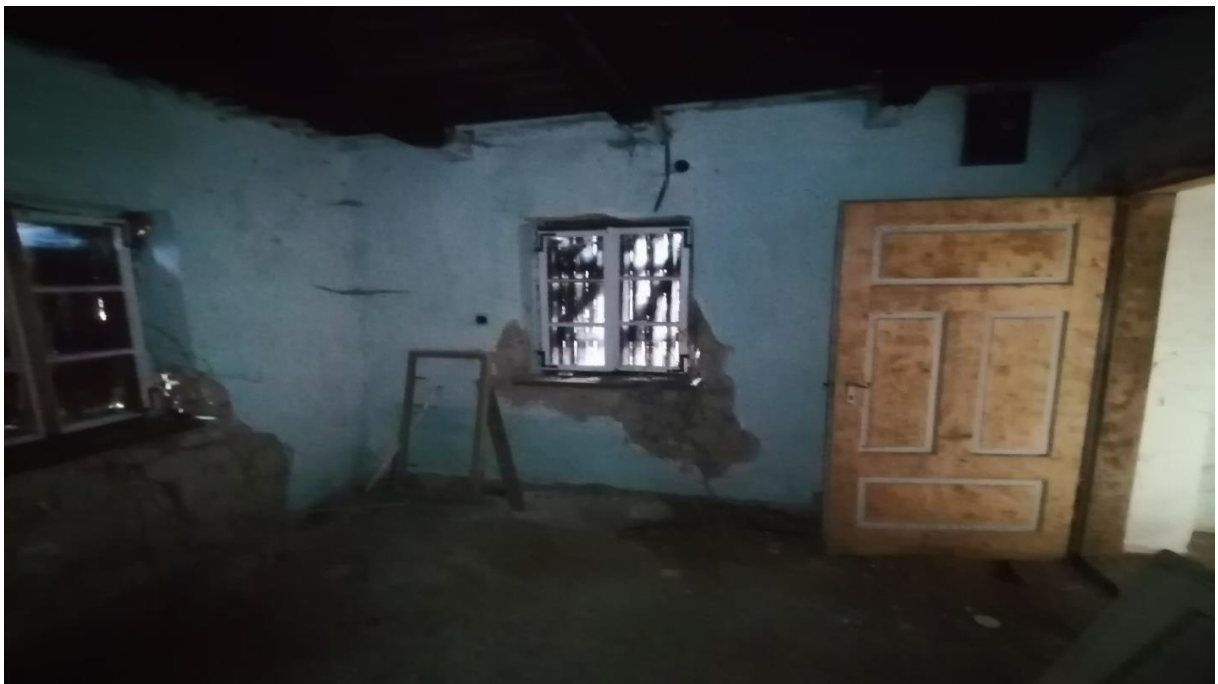
Slika 3.20: Stanje unutrašnjih zidova – prostorija 3

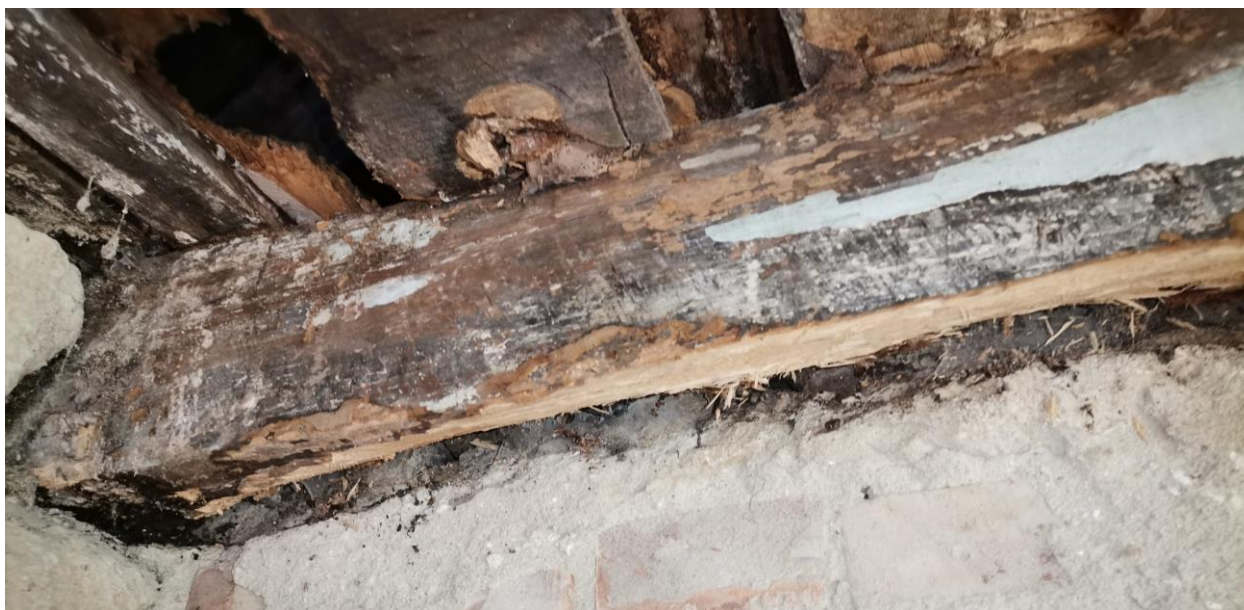
Na drvene konstrukcije negativno utječe vlaga, insekti te druga nepovoljna djelovanja. Grede koje su oslonjene na zidove ili dugotrajno bile izložene velikoj vlazi znatno se brže degradiraju nego li građa koja nije izložena takvim utjecajima. Priložene su fotografije stanja drvene konstrukcije, vidljivo je da su grednici u vrlo lošem stanju, a daske trule i postoji velika opasnost od pucanja uslijed opterećenja.

Slika 3.25: Propadanje drvene građe uslijed djelovanja vlage i prokišavanja

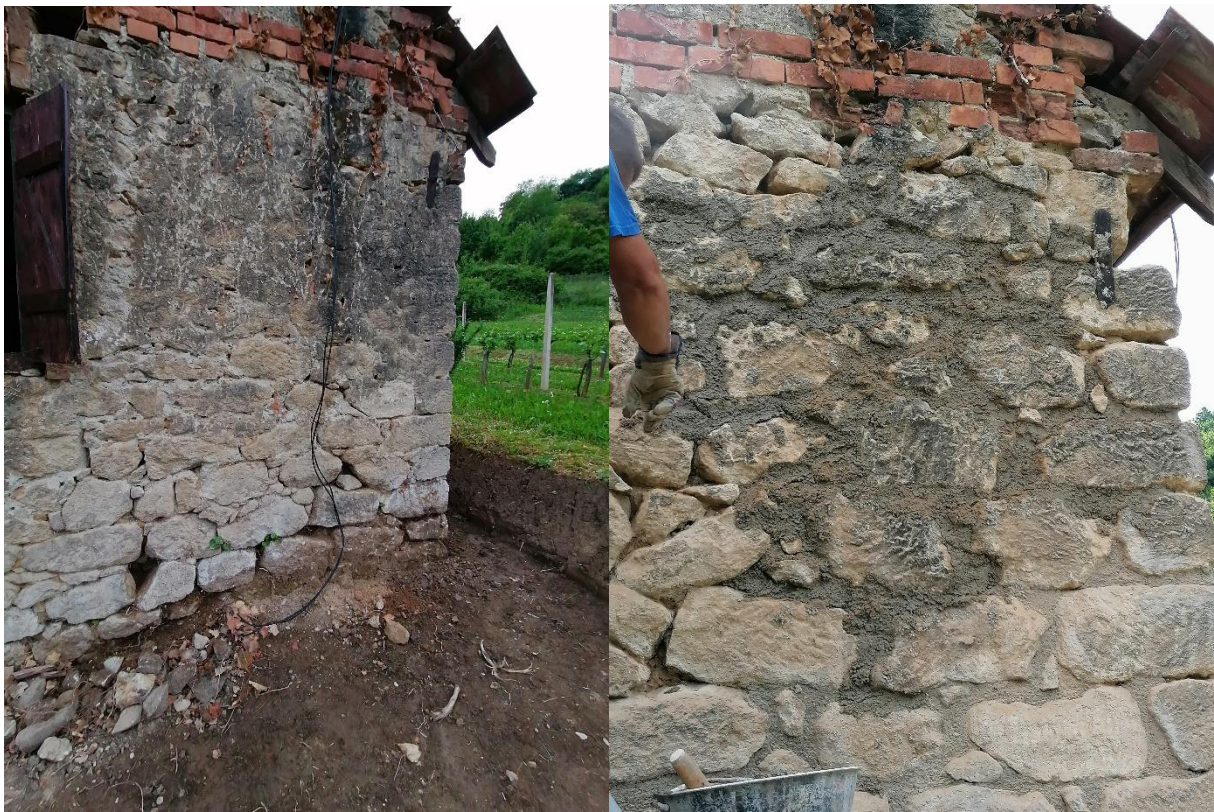
Slika 5.11: Stanje zidova prije i tijekom fugiranja

Slika 5.11 lijevo prikazuje izgled zida prije čišćenja fuga. Vidljiva je vanjska žbuka. Na desnoj strani je izgled zida tijekom fugiranja. Fugiranje je rađeno na način da se najprije posebnim šiljkom s drškom, nalik na planinarski čekić (Slika 5.12, desno) uklone postojeće zemljane fuge, potom se fuge dobro očiste mekanom četkom od preostale prašine kako bi se vapneno – cementnom mortu osigurala prionjivost. Fuge se ispunjavaju zidarskom žlicom. Potom se pričekava da mort započne proces vezanja i sušenja te se dovoljno stvrdne kako bi se fuge mogle dalje obrađivati. Daljnja obrada fuga iziskuje žičanu četku kojom se laganim pokretima očisti kamen od morta te se fuge oblikuju na način da su upuštene u zid. Potrebno je skinuti sav višak materijala. Krajnji rezultat vidljiv je na Slika 5.13. Ovisno o vremenskim uvjetima, nakon izvođenja radova, potrebno je vlažiti fuge, posebice po velikim vrućinama.

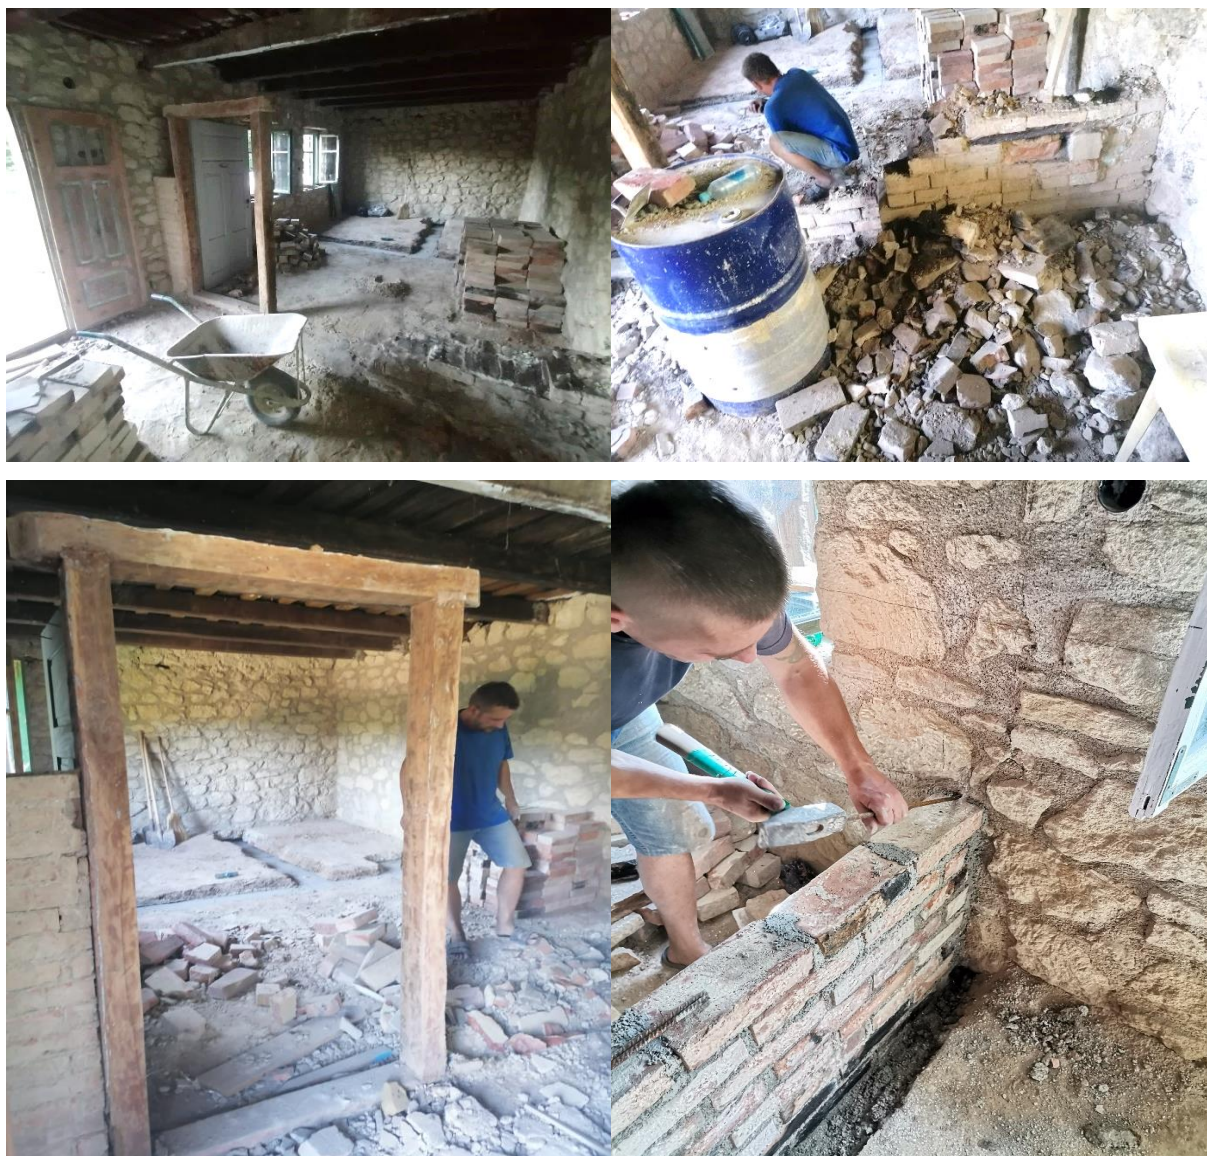
Postojeći zid od opeke zidan je standardnom opekom formata 12 x 6.5 x 24. Zid je zidan vapnenim mortom. Jasno je da je zid kasnije građen s obzirom da je opeka standardnih dimenzija, a umjesto „blata“ kao vezivo korišteno je vapno. Sve cigle s postojećeg zida su prilikom rušenja sačuvane i iskorištene za izradu novog pregradnog zida, odnosno 2 pregradna zida.

Slika 5.42: Rušenje pregradnog zida

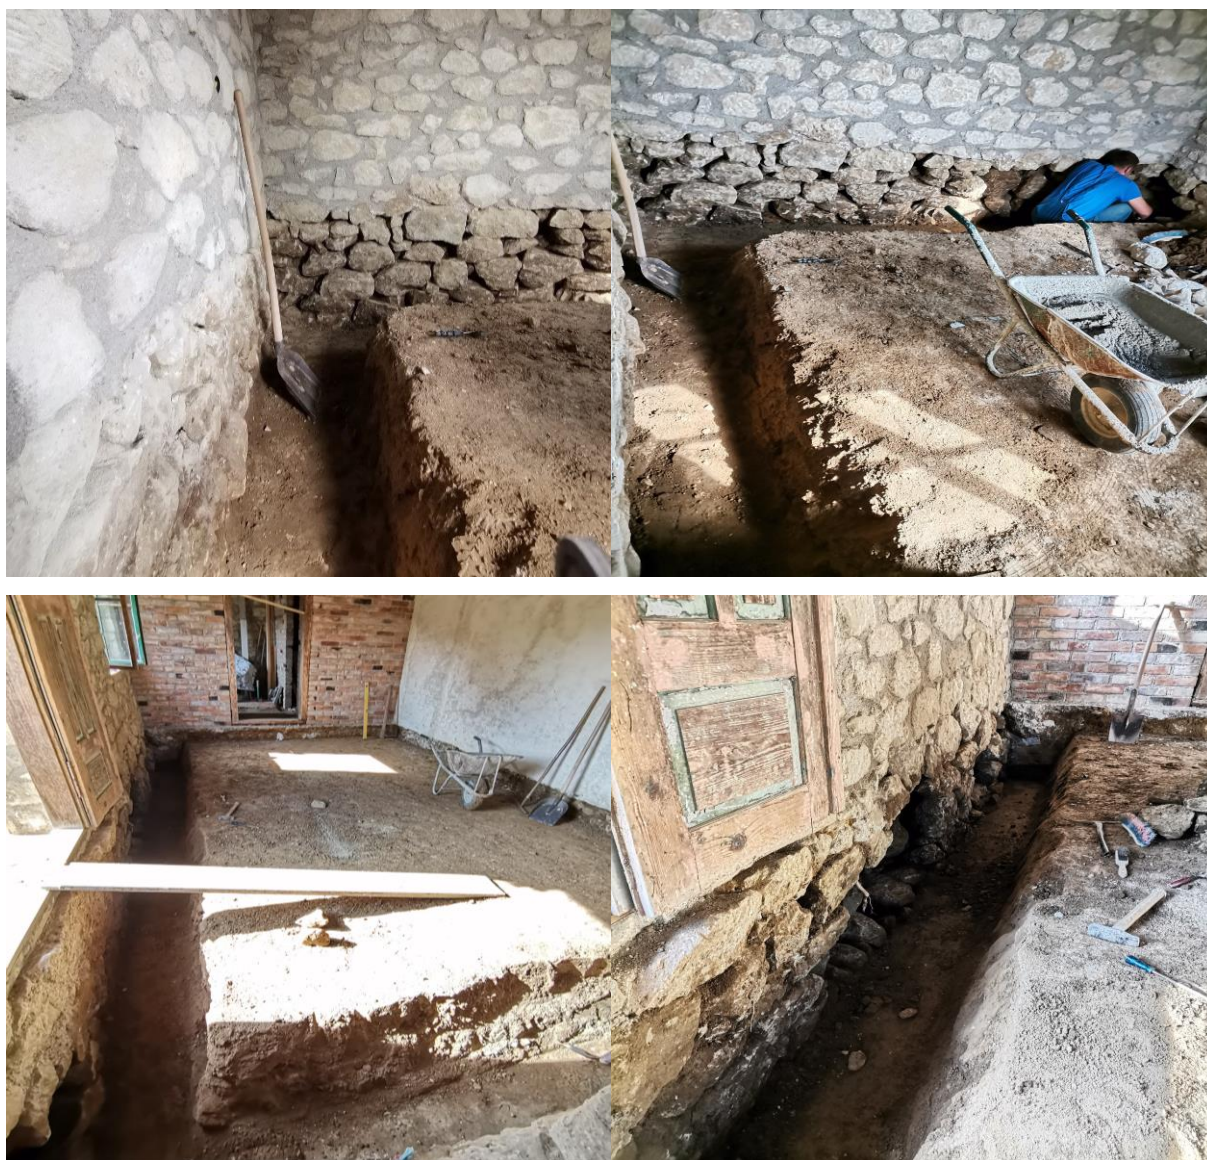
Objekt je imao zemljani pod. Nikakvi konstruktivni elemnti nisu postojali. Najprije je uz sve zidove izvršen otkop. Sanirani su zidovi do dna temelja, te su temelji podzidani gdje je to bilo potrebno. Iskopani dio uz zidove zasut je tučencem, potom je zasipana cijelokupna površina prostorije šljunčanim materijalom koji je zatim zbijen. Na takvu pripremljenu podlogu postavljena je PVC folija te armaturna mreža. Navedeno se može vidjeti na Slika 5.54. Na pripremljenu podlogu je izvedena armirano – betonska ploča, debljine 12 cm. Navedeni postupak ponovljen je za svaku prostoriju. Radovi su se izvodili prostoriju po prostoriju. Naknadno će se izvesti slojevi poda s bitumenskom ljepnekom, toplinskom i zvučnom izolacijom te cementnim estrihom i završnim oblogom. Završna obloga bit će u skladu sa stilom objekta, najvjerojatnije drveni seljački pod.

Slika 5.53: Otkopavanje unutar objekta uz zidove
