Master's thesis / Diplomski rad

**REVITALIZACIJA AUTOHTONE KAMENE KUĆE U
KONTINENTALNOM DIJELU HRVATSKE S
NAGLASKOM NA DETALJE IZVEDBE**

Iris Žuti

Varaždin, rujan 2023.

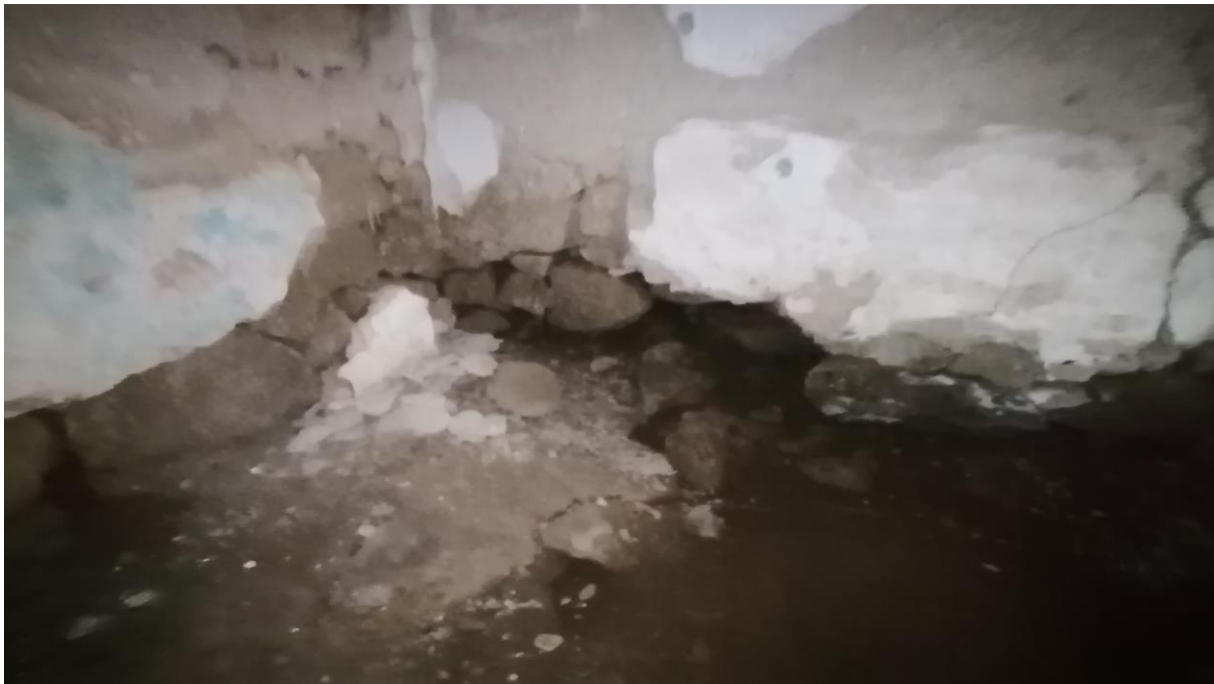
Slika 3.15: Stanje unutrašnjih zidova – prostorija 1

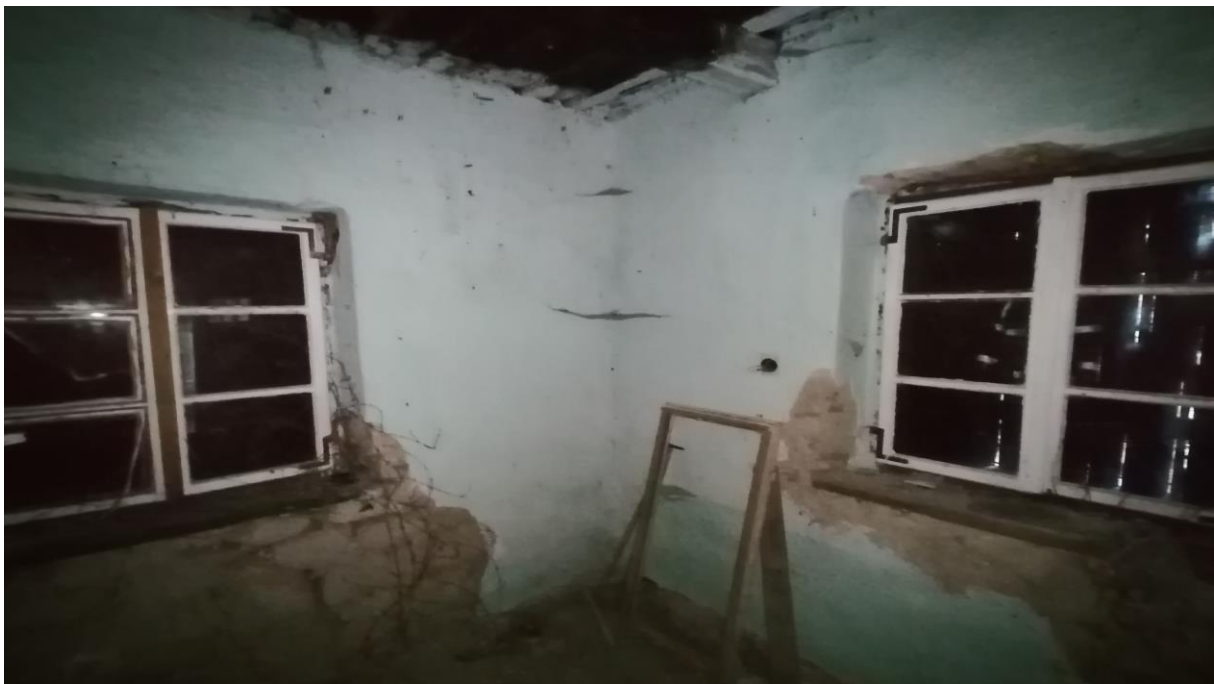
Slika 3.16: Stanje unutrašnjih zidova – prostorija 3

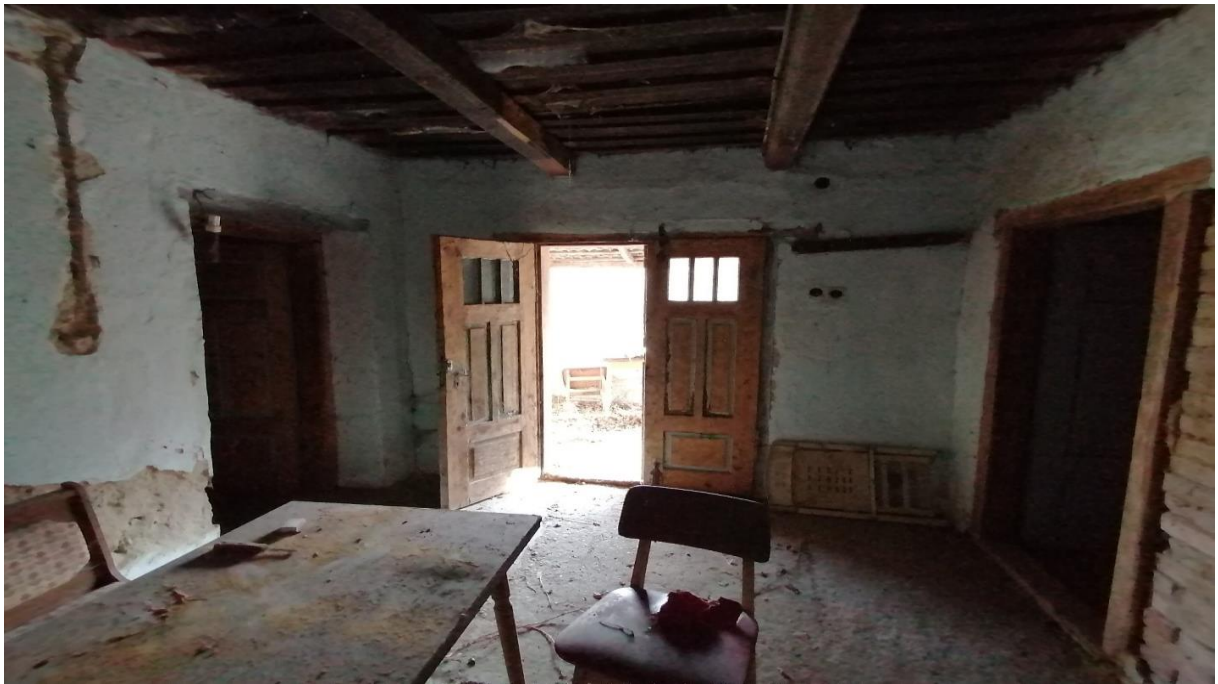
Slika 3.19: Stanje unutrašnjih zidova – prostorija 2

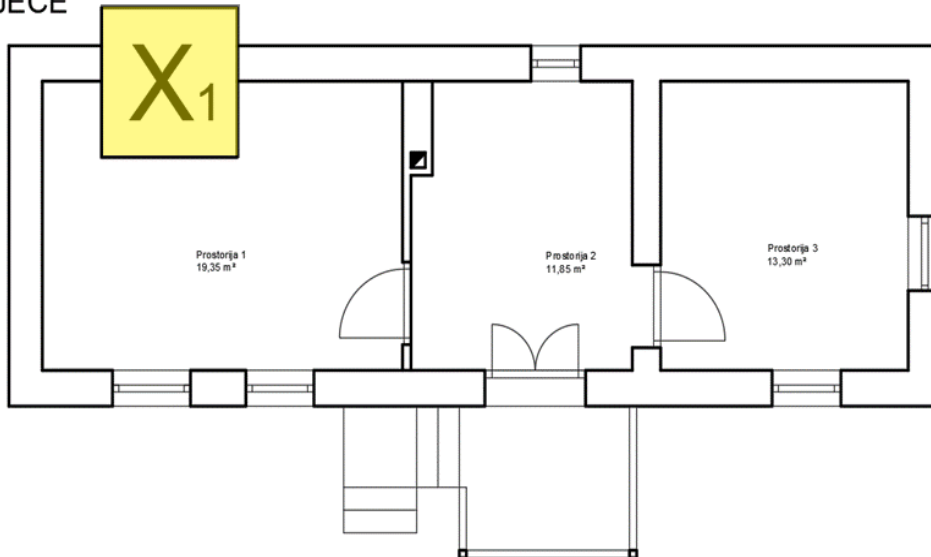
bila potrebna dva veća zahvata djelomičnog rušenja zida i ponovnog zidanja. Takav slučaj prikazuje slika ispod, obilježeno s „X1“. Zid se nalazi na sjeverozapadu. Uočene su veće pukotine te se zid u unutrašnjem sloju počeo rušiti, stoga je neizbježno bilo njegovo slojevito rušenje i ponovno zidanje. Srušen je samo unutrašnji sloj zida što prikazuju Slika 5.16 i Slika 5.17.

Slika 5.14: Prikaz oštećenja X1 u tlocrtu

Ukoliko je zid oštećen u tolikoj mjeri da nije moguće koristiti navedene metode fugiranja, potrebno je porušiti dio oštećenog zida i ponovno saizdati porušeni dio. Pri tome se koristi kamen koji je bio prethodno ugrađen, no potrebno je u pričuvu imati kamena iste vrste. Pri prezidavanju vrlo je važno pridržavati se tehnike i načina gradnje kakav je korišten ranije. Na ovom objektu su

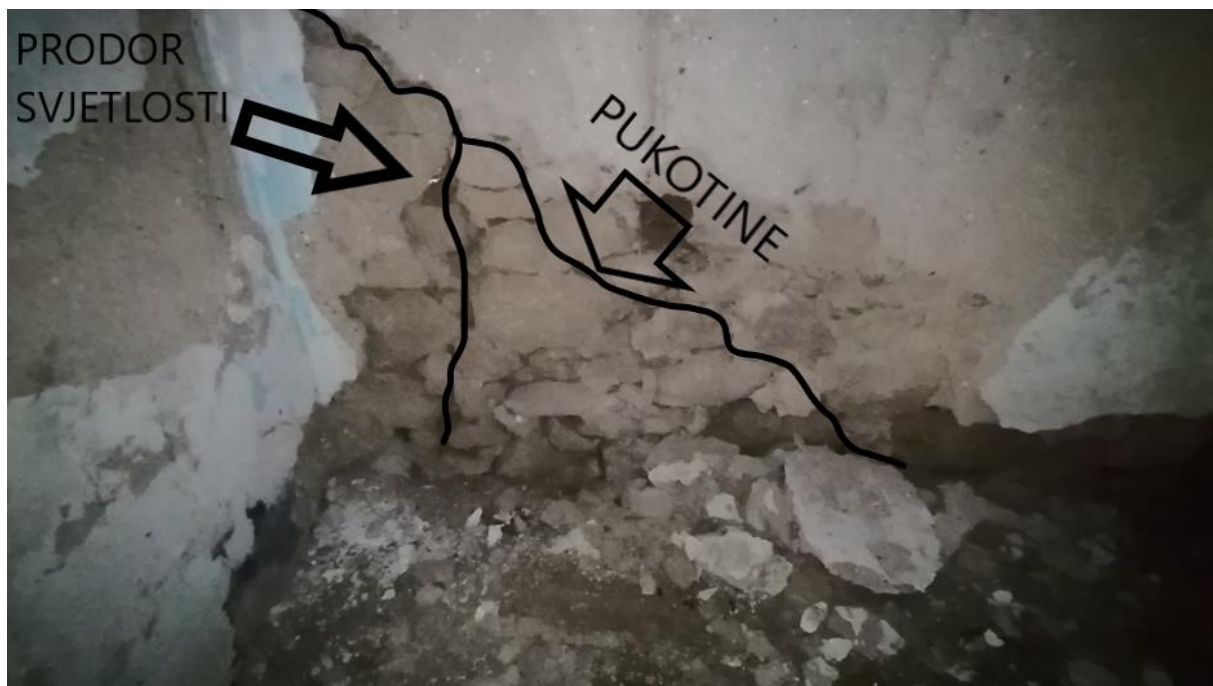
Slika 5.15: Prikaz oštećenja X1

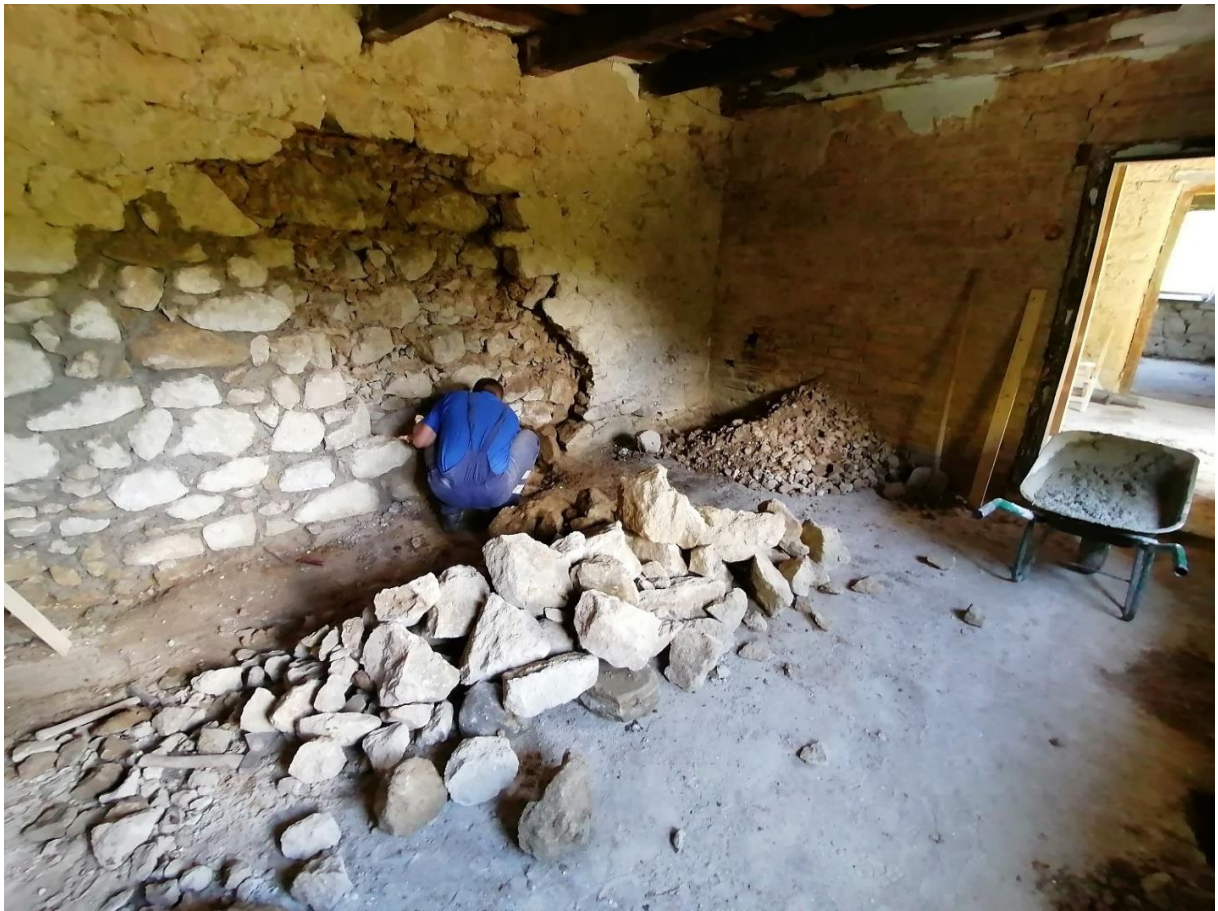
Slika 5.16: Rušenje zida i ponovno zidanje zida

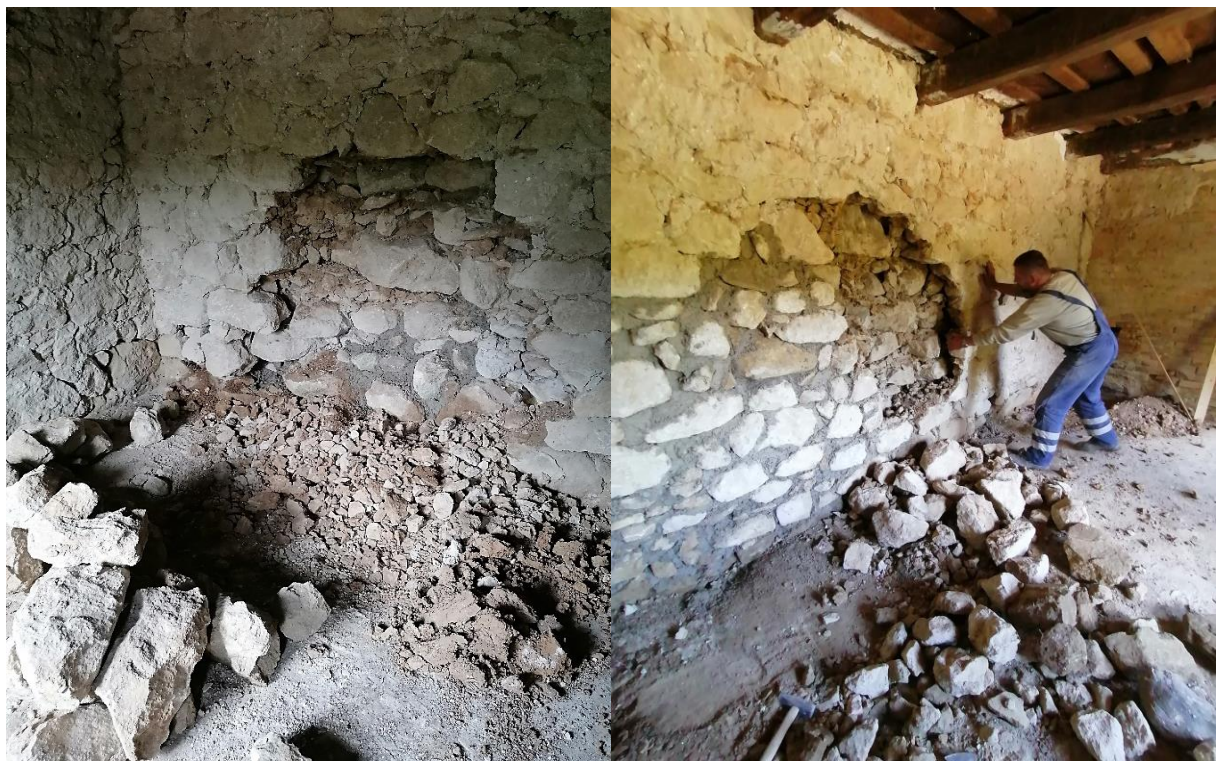
Slika 5.17: Rušenje i ponovno zidanje oštećenog zida
