Sanacija klizišta na županijskoj cesti u naselju Gornja Voća

Undergraduate thesis / Završni rad

NASLOV RADA NA ENGL. JEZIKU Landslide rehabilitation on the county road in Gornja Voća settlement

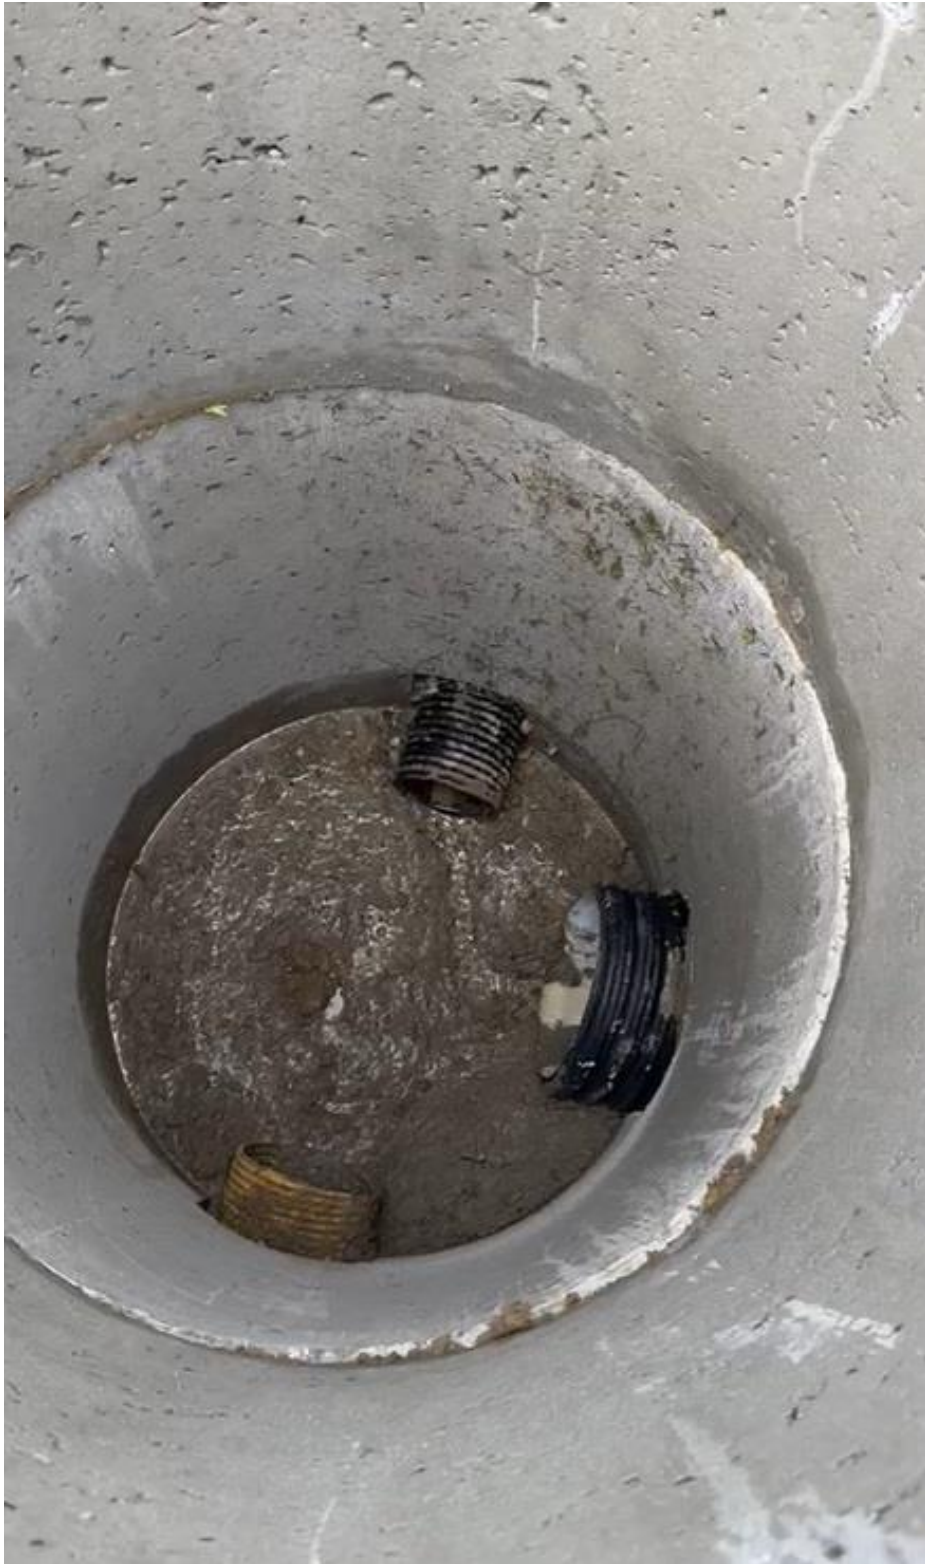
Slika.26. Unutrašnjost reviziskog okna
