Undergraduate thesis / Završni rad

Završni rad br. 472/GR/2024

Sanacija klizišta na županijskoj cesti u naselju Gornja Voća

NASLOV RADA NA ENGL. JEZIKU Landslide rehabilitation on the county road in Gornja Voća settlement

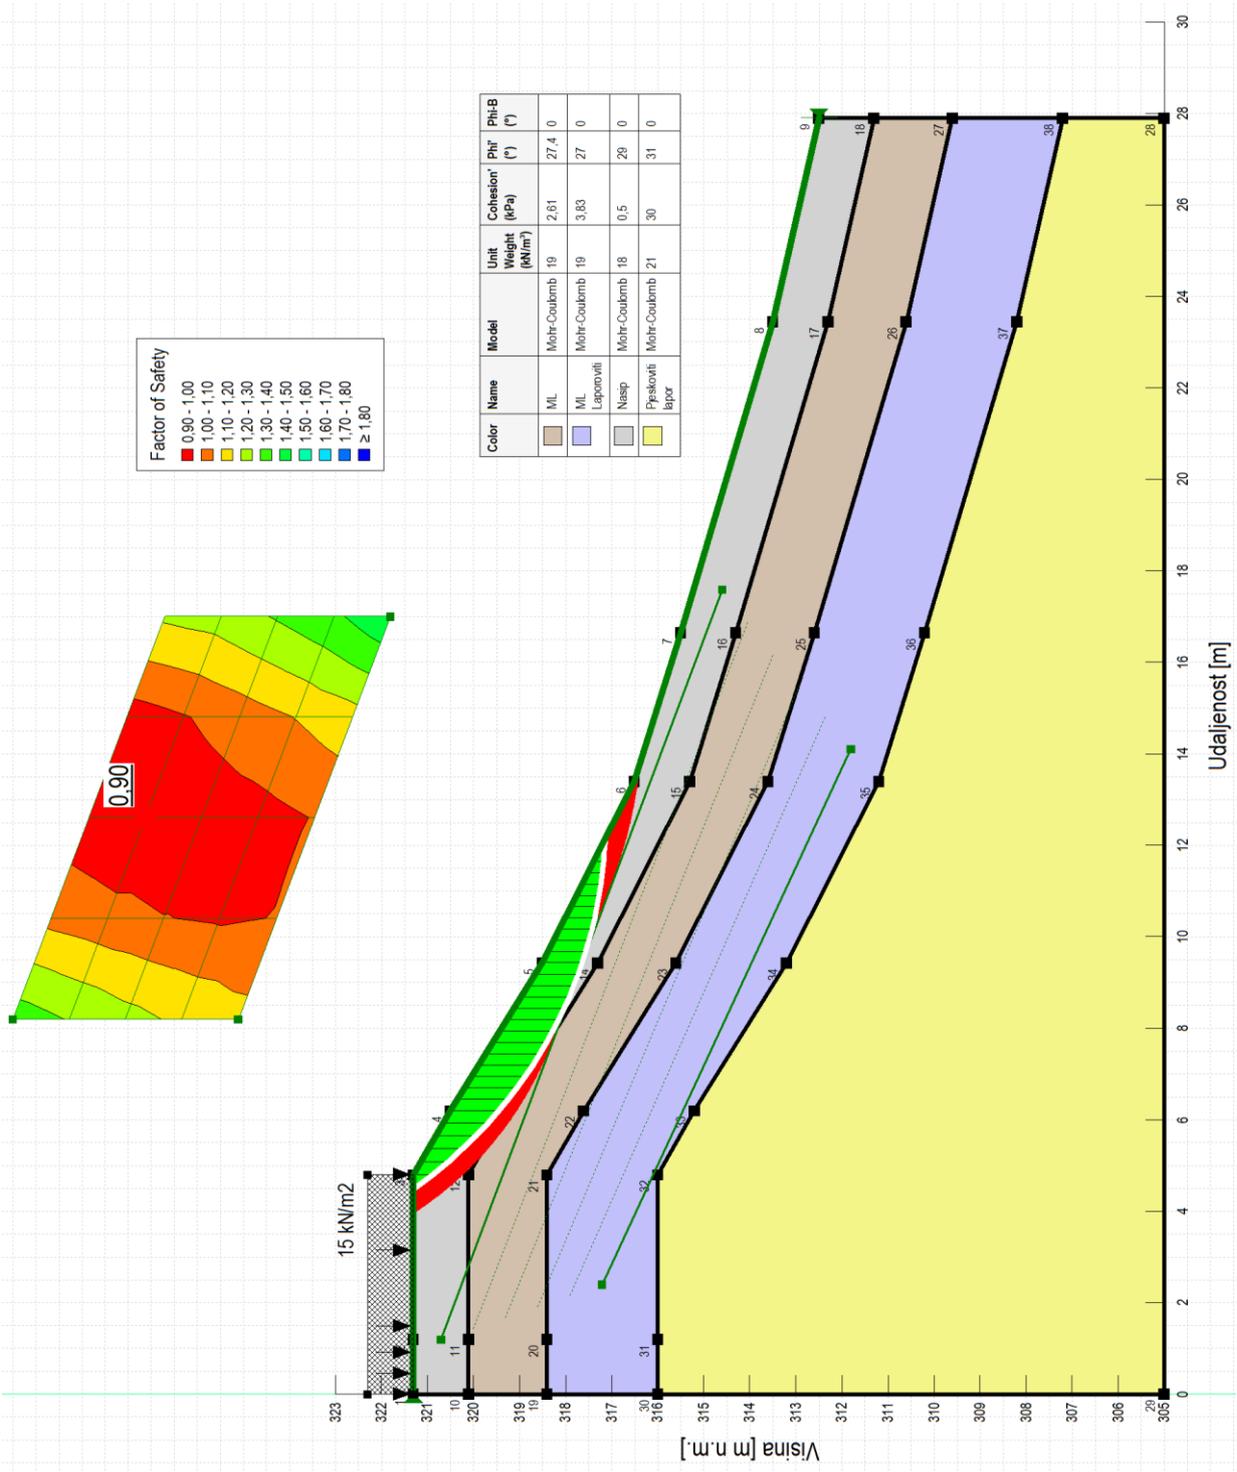
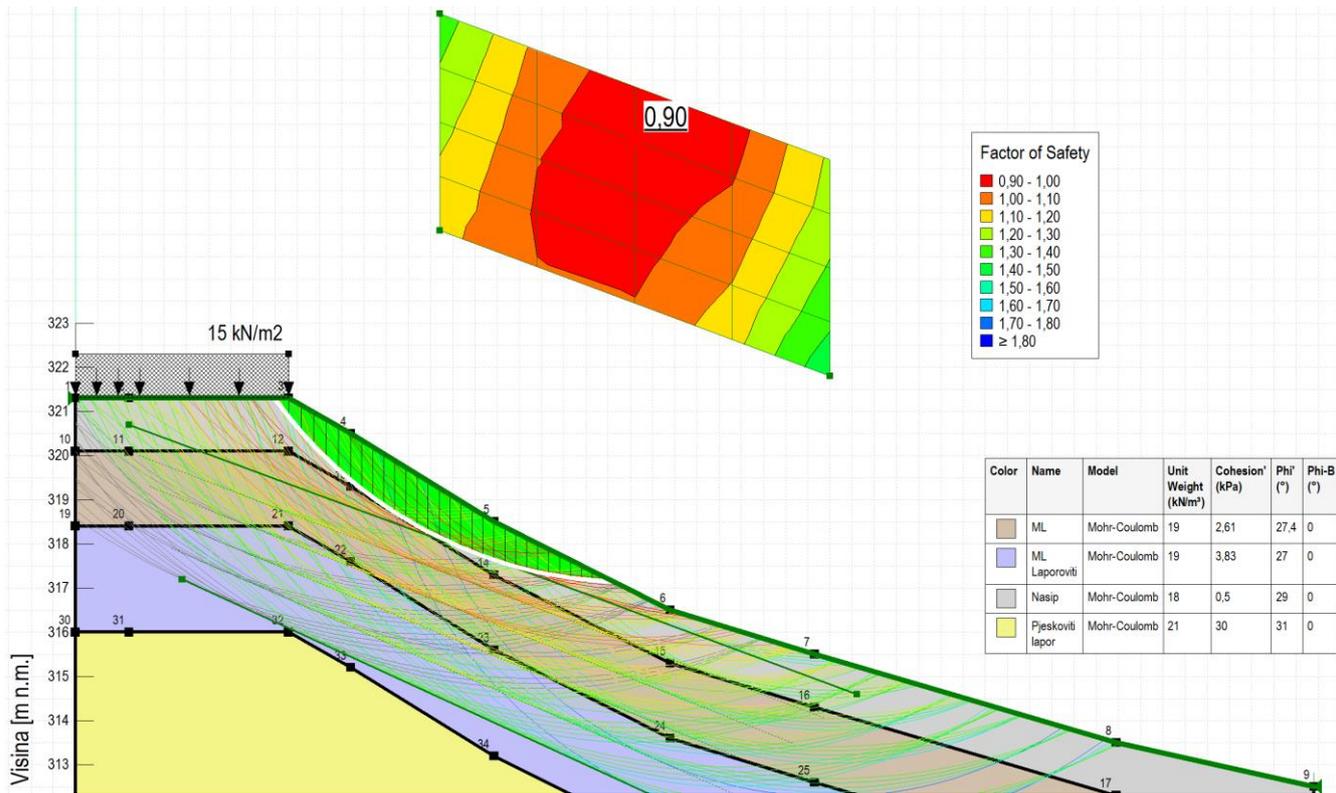
Rješenje za postojeće stanje, $F_s = 0,90 < 1,50$

Prema proračunu vidljivo je da postojeće stanje ne zadovoljava, odnosno da je faktor sigurnosti padine 0,90 a kritičnom kliznom plohom je zahvaćena i lokalna cesta. Proračunsko stanje odgovara u svemu i stanju na terenu.

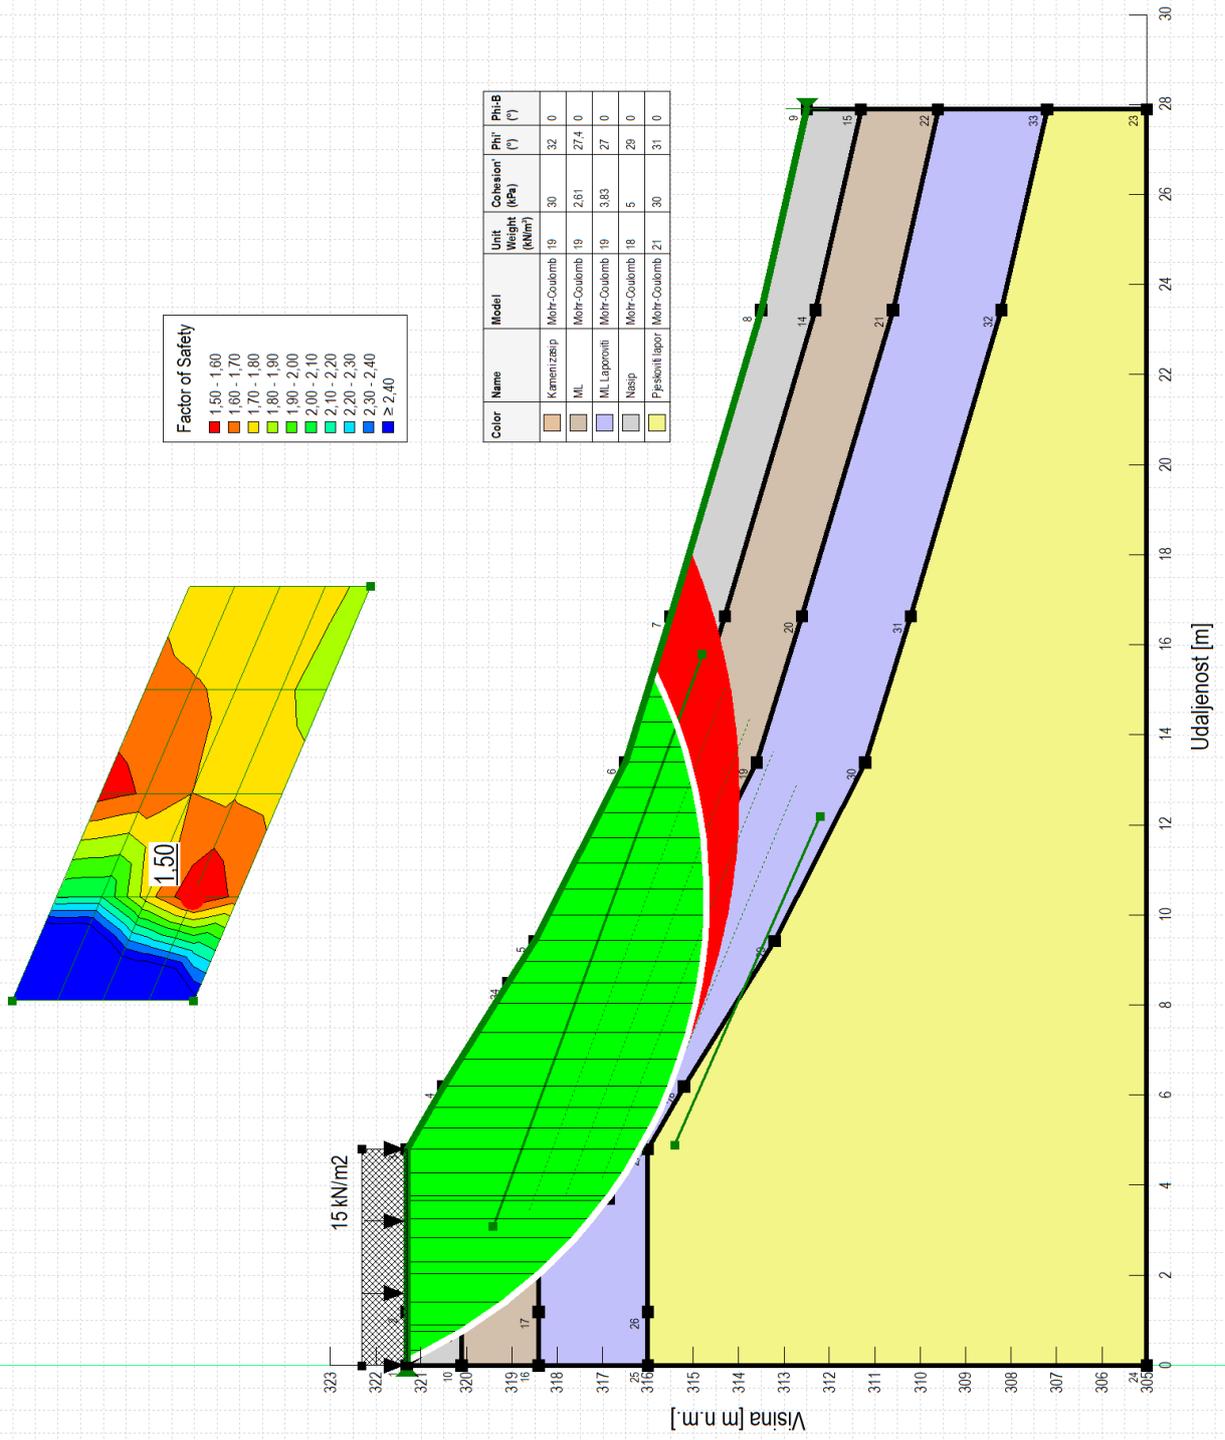
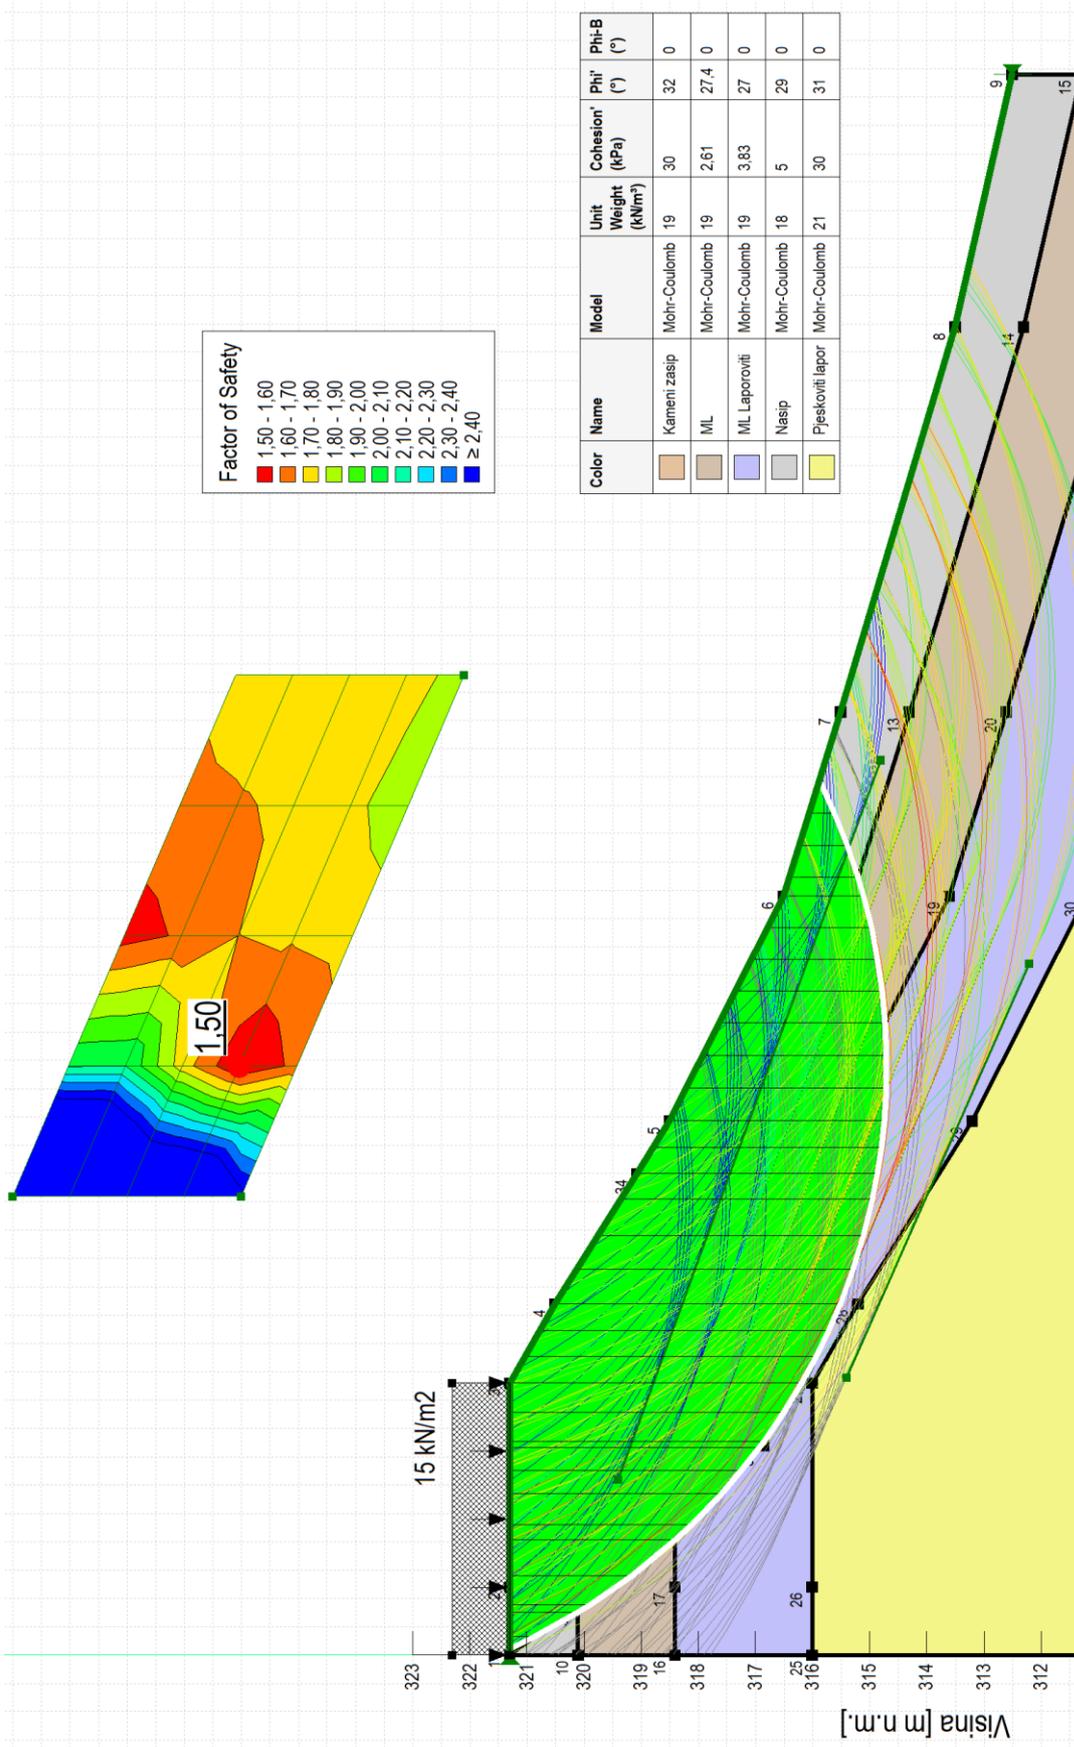
Rješenje za sanirano stanje, $F_s = 1,50$

Predloženim zahvatom sanacije su se u podlogu ceste ugradili nosivi slojevi (prema priloženom presjeku i grafičkim priložima) te se tako podignula nosivost ceste. Zamjena materijala zahvatiti je trebala i cestovnu padinu dok je prometnicu potrebno sanirati. Na lokaciji klizišta prema rezultatima geotehničkih ispitivanja potrebno je bilo izvesti potporna konstrukciju u obliku kamenog nasipa kojim će se drenirati temeljno tlo i stabilizirati padina. Nasipna potporna konstrukcija izvodila se na južnoj nizbrježnoj strani županijske ceste na potezu duljine cca 40 + 40 m. Zbog strme konfiguracije terena i slabijih karakteristika temeljnog tla u površinskom sloju, nožica kamenog nasipa je ukopana u sloj visoko plastične laporovite gline dobrih geomehaničkih karakteristika.

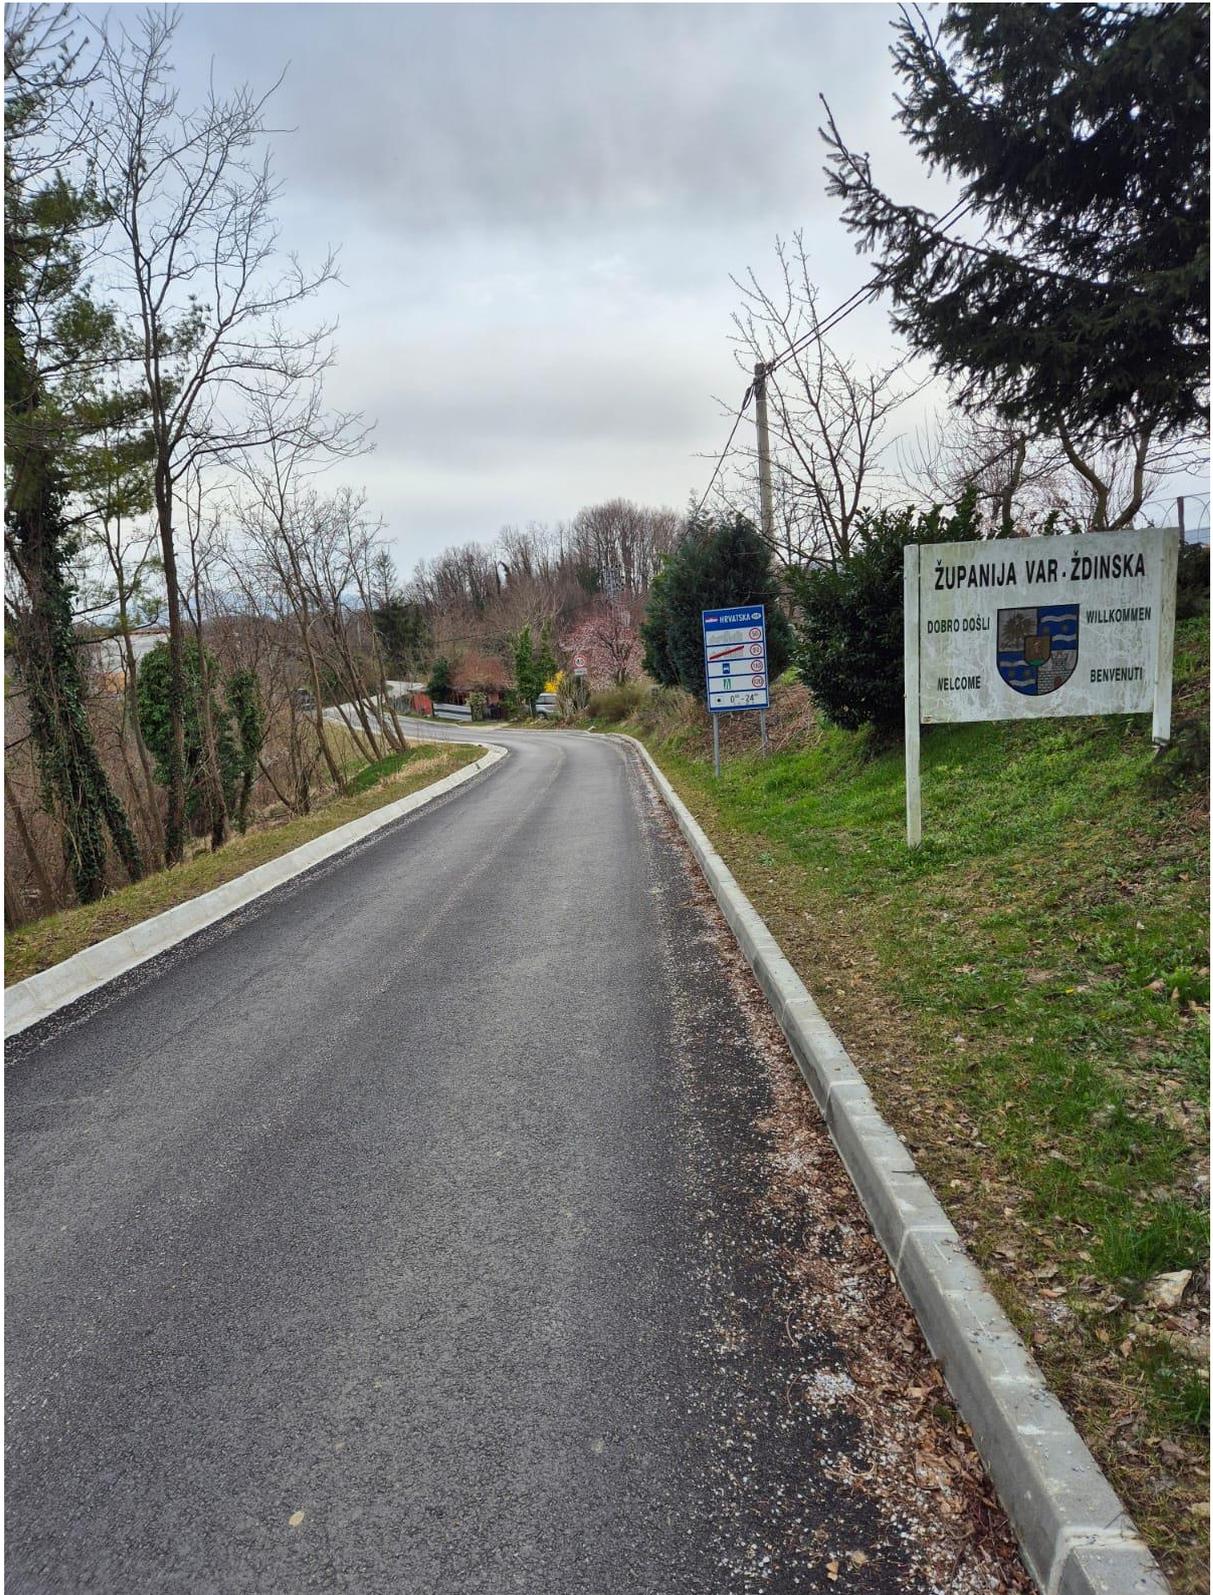
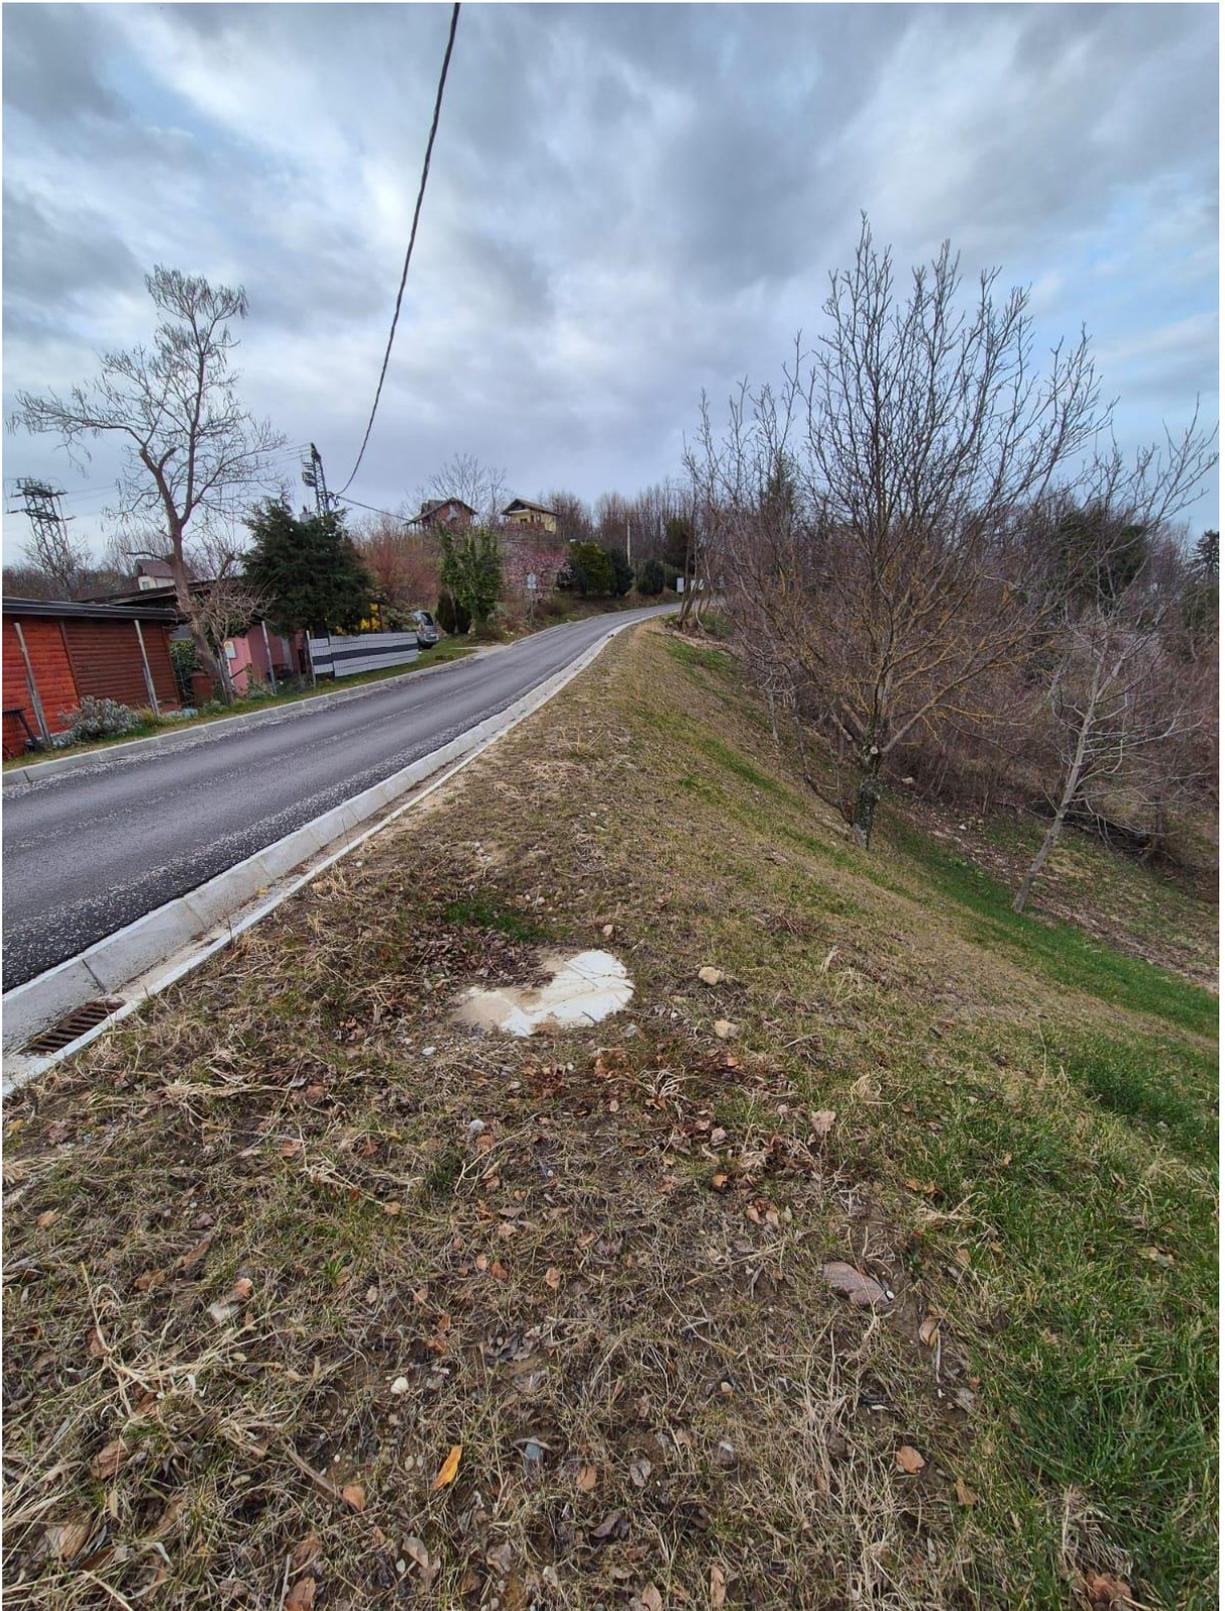
Slika.31. prikaz sadašnjeg stanja saniranog klizišta 1

Slika.32. prikaz sadašnjeg stanja saniranog klizišta 2

Pokos klizišta morao se urediti i poplanirati zemljom na koju se morala posijati trava. Na slici 30. vidimo pokos prije izrasle trave, dok nam slika 31. i 32. prikazuju pokos potpuno uređen sa izraslom travom i gotovim završenim klizištem.
