Cjelovita obnova potresom oštećene građevine javne namjene u Sisku uz usporedni proračun nosivosti i uporabivosti

Master's thesis / Diplomski rad

Tema ovog diplomskog rada je cjelovita obnova zgrade javne namjene u Sisku, čija je konstrukcija oštećena prilikom potresa koji su se dogodili dana 28. i 29. prosinca 2020. Hitnim pregledom, uporabljivost predmetne građevine prema razini oštećenjima (UHS) je N2 – Neuporabljivo – zbog oštećenja.

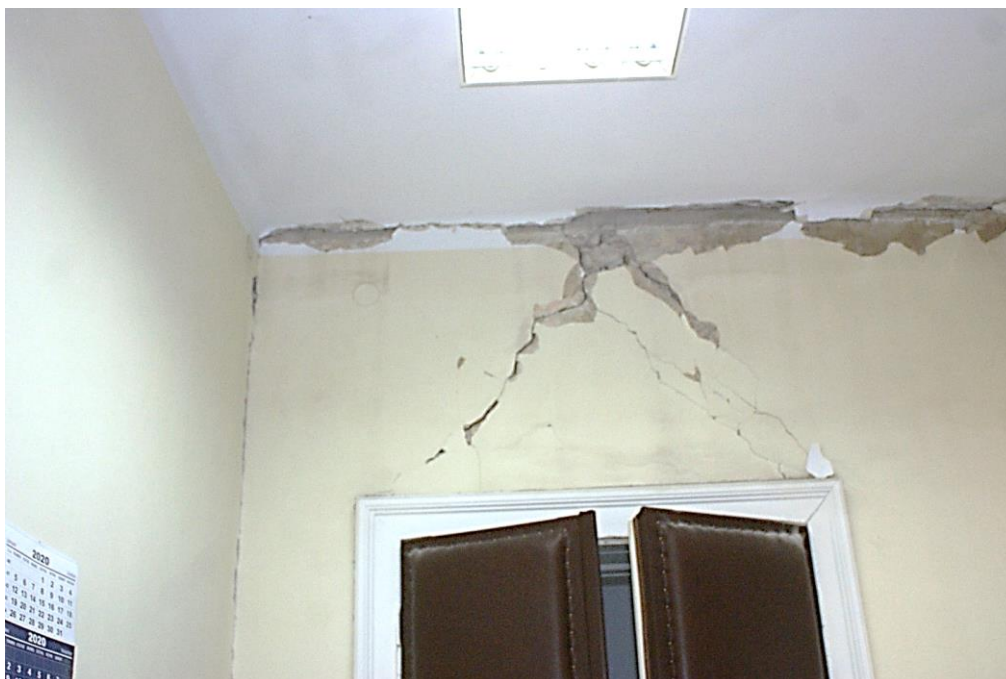
Slika 5.11 Prostorija 3. Oštećenje nadvoja
