Cjelovita obnova potresom oštećene građevine javne namjene u Sisku uz usporedni proračun nosivosti i uporabivosti

Master's thesis / Diplomski rad

**CJELOVITA OBNOVA POTRESOM OŠTEĆENE
GRAĐEVINE JAVNE NAMJENE U SISKU UZ
USPOREDNI PRORAČUN NOSIVOSTI I
UPORABIVOSTI**

Tema ovog diplomskog rada je cjelovita obnova zgrade javne namjene u Sisku, čija je konstrukcija oštećena prilikom potresa koji su se dogodili dana 28. i 29. prosinca 2020. Hitnim pregledom, uporabljivost predmetne građevine prema razini oštećenjima (UHS) je N2 – Neuporabljivo – zbog oštećenja.

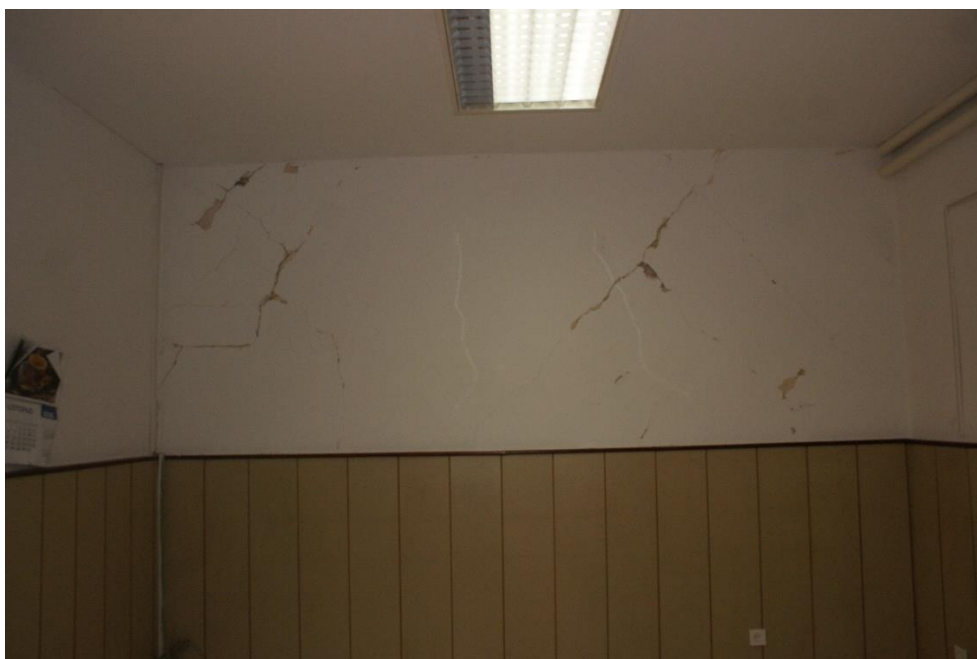
Slika 5.8 Prostorija 26. Pukotina na pregradnim zidovima

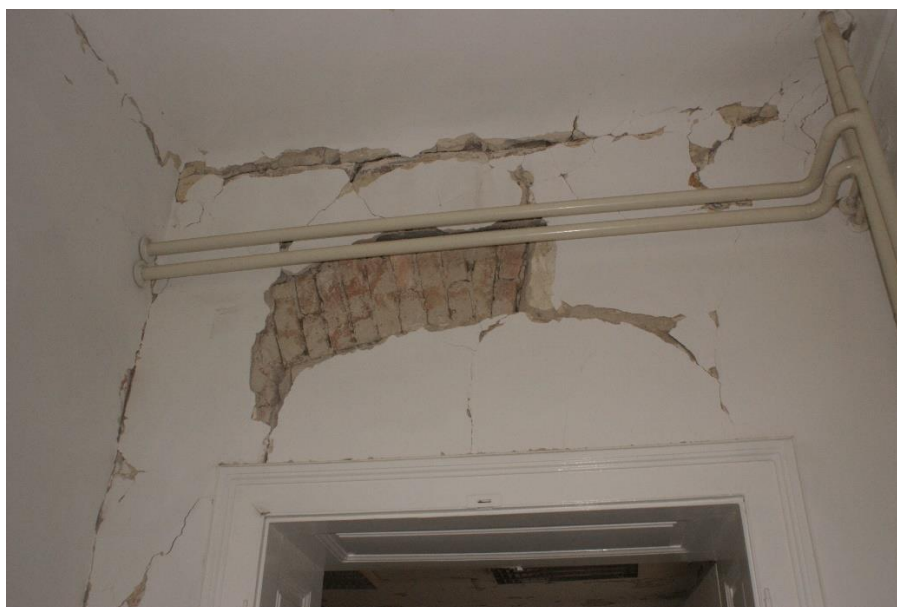
Slika 5.9 Prostorija 1. Pukotine na nadvoja

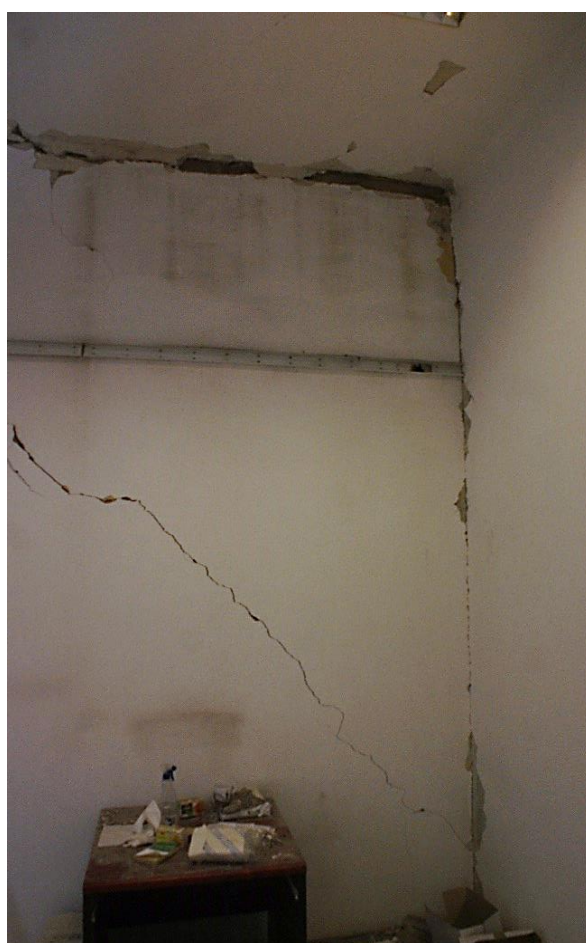
Slika 5.10 Prostorija 2. Dijagonalna pukotina zida

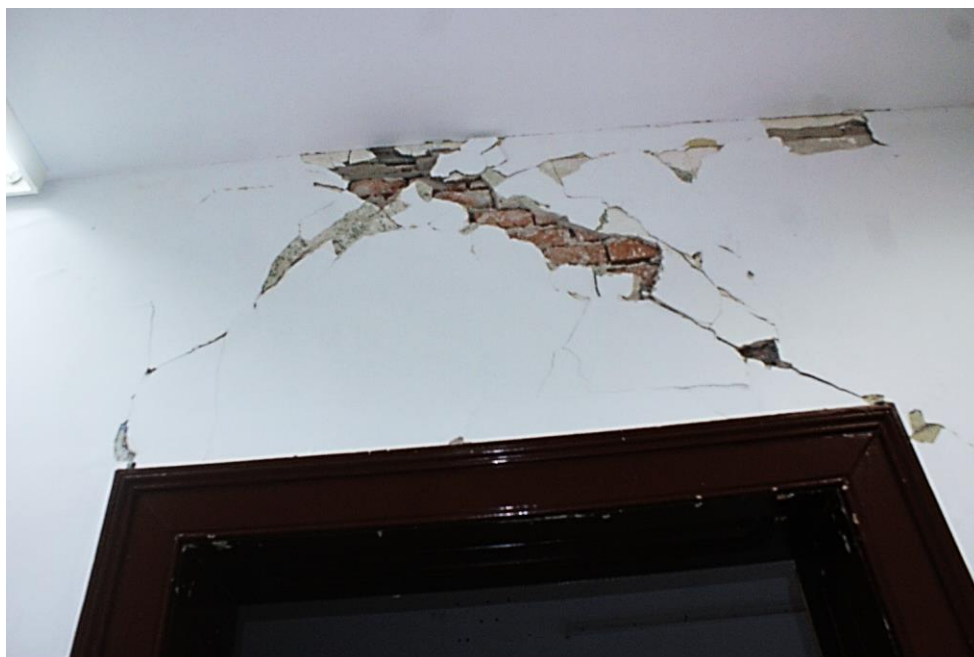
Slika 5.13 Prostorija 15. Oštećenje nadvoja

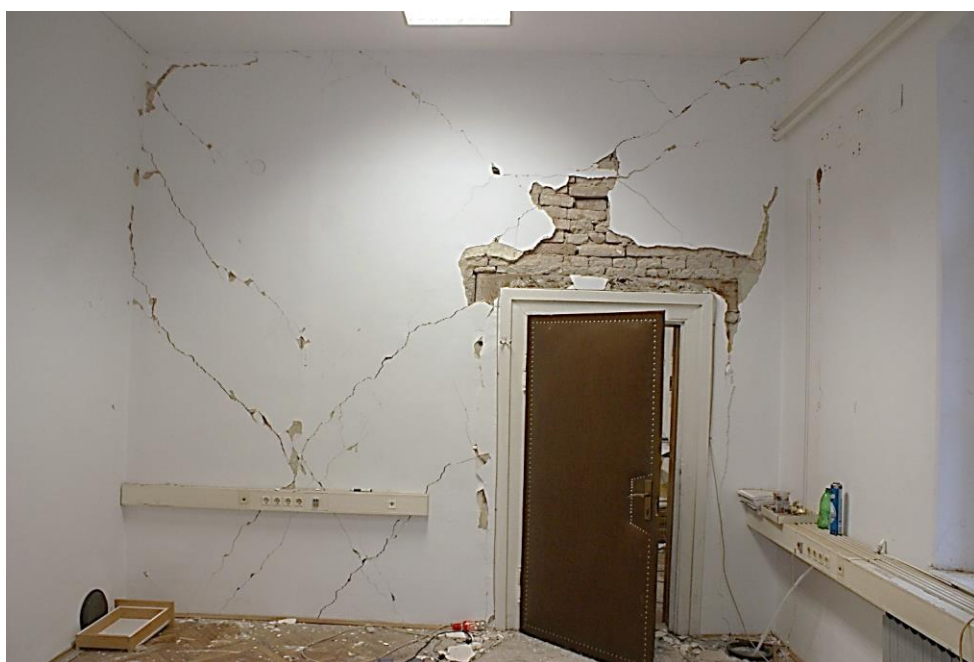
Slika 5.14 Prostorija 25. Rasprostranjene dijagonalne pukotine zida

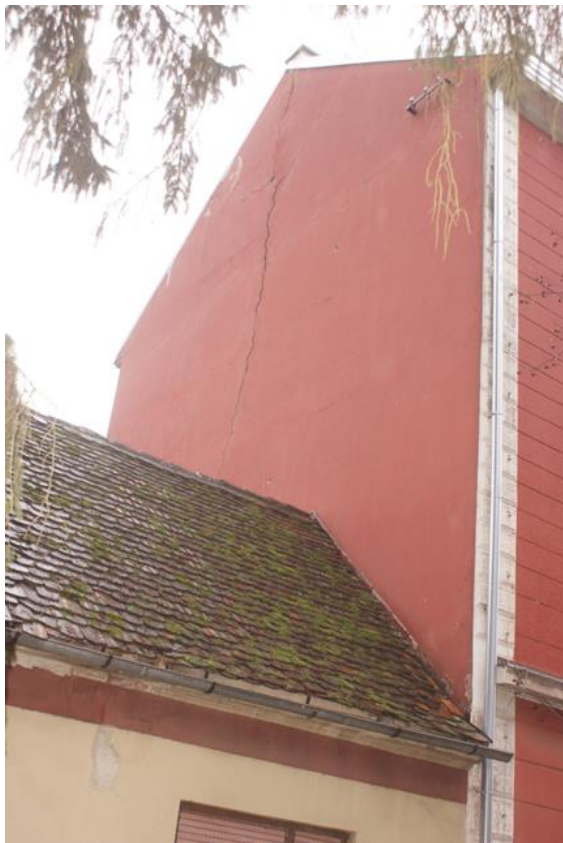
Slika 5.22 Dugačka dijagonalna pukotina

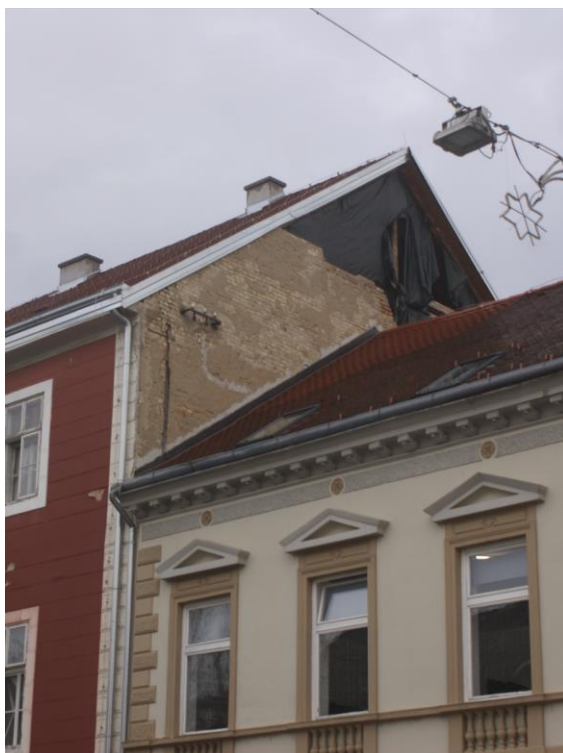
Slika 5.23 Urušeni dio zabatnoga zida

Etaža drugog kata ima teška oštećenja nosivih elemenata i teška do vrlo teška oštećenja pregradnih zidova. U teško oštećenje 2. kata spada urušeni dio zabatnog zida i nadozida u razini potkrovlja, dijagonalne pukotine na nosivom zidu stubišta te pukotina na spoju zabatnih zidova.
