Cjelovita obnova potresom oštećene građevine javne namjene u Sisku uz usporedni proračun nosivosti i uporabivosti

Master's thesis / Diplomski rad

**CJELOVITA OBNOVA POTRESOM OŠTEĆENE
GRAĐEVINE JAVNE NAMJENE U SISKU UZ
USPOREDNI PRORAČUN NOSIVOSTI I
UPORABIVOSTI**

Tema ovog diplomskog rada je cjelovita obnova zgrade javne namjene u Sisku, čija je konstrukcija oštećena prilikom potresa koji su se dogodili dana 28. i 29. prosinca 2020.

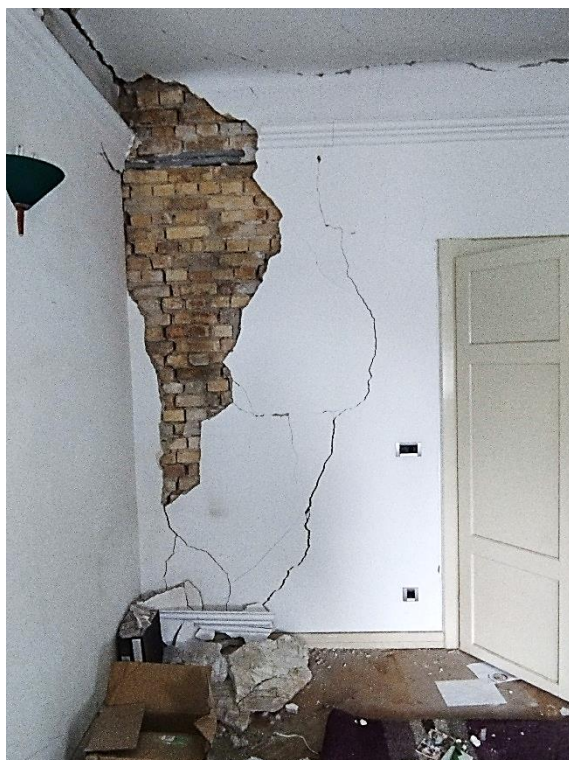
Slika 5.18 Prostorija 5.2. Dijagonalne i vertikalne pukotine na nosivom zidu

Etaža drugog kata ima teška oštećenja nosivih elemenata i teška do vrlo teška oštećenja pregradnih zidova. U teško oštećenje 2. kata spada urušeni dio zabatnog zida i nadozida u razini potkrovlja, dijagonalne pukotine na nosivom zidu stubišta te pukotina na spoju zabatnih zidova.

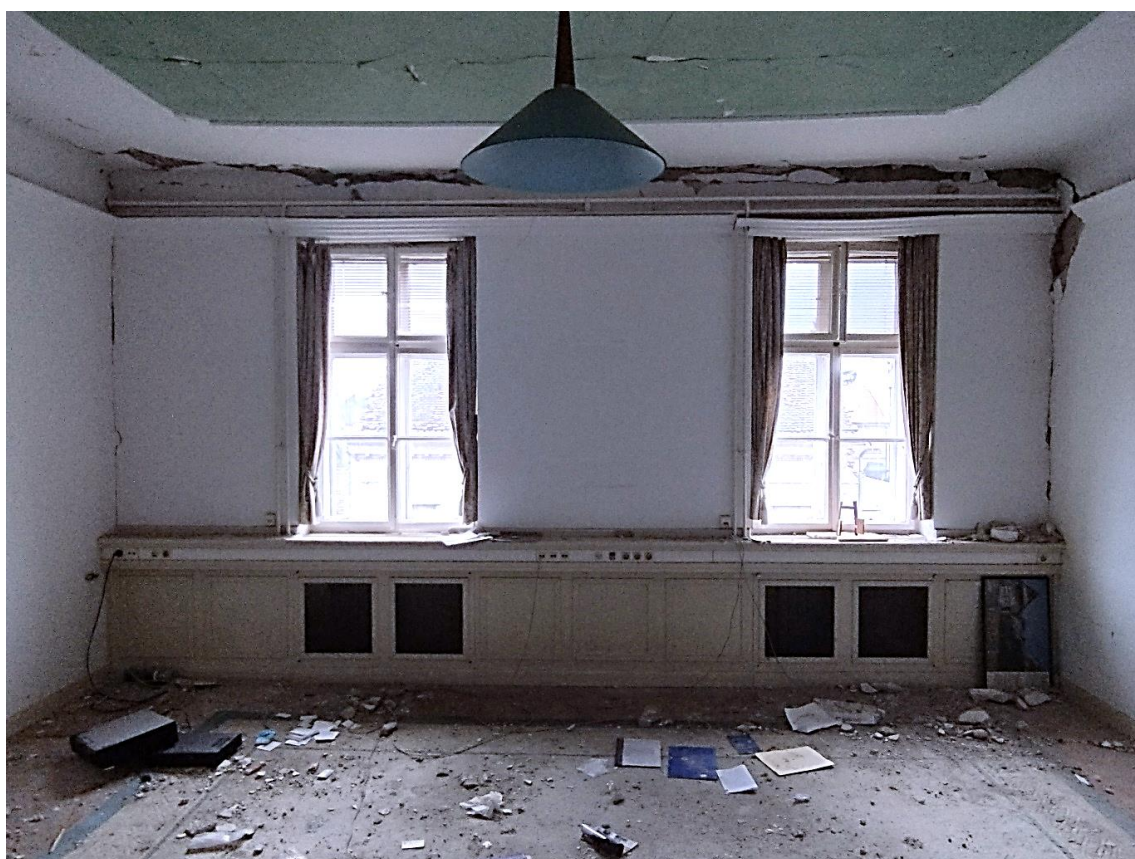
Slika 5.19 Prostorija 7 Pukotina na mjestu spojeva 2 zida i međukatne konstrukcije
