Dijagnostika oštećenja te konstruktivna obnova kapele Svetog Križa u naselju Sveti Križ

Master's thesis / Diplomski rad

**DIJAGNOSTIKA OŠTEĆENJA TE
KONSTRUKTIVNA OBNOVA KAPELE
SVETOG KRIŽA U NASELJU SVETI KRIŽ**

4. VIZUALNI PREGLED OBJEKTA I DIJAGNOSTIKA OŠTEĆENJA

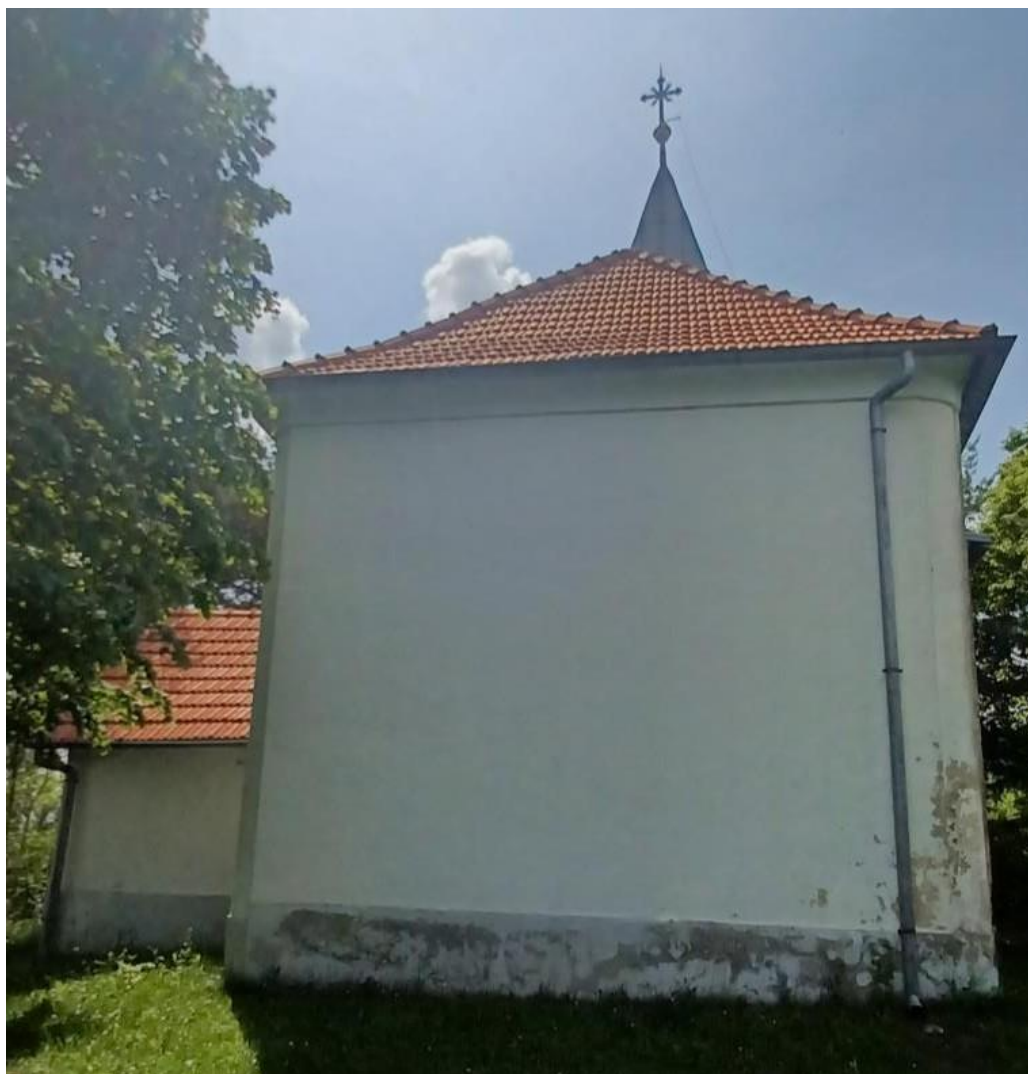
Slika 28: Istočno pročelje

Fasadna boja na kapeli je oštećena sa svih strana. Na mnogim mjestima vidljiva je raspucanost i raslojavanje fasadne boje i žbuke, te potpuno otpadanje istih. Na sjevernom pročelju vidljive su rupe od otpadanja većih dijelova žbuke, dok su na ostalim pročeljima vidljive pukotine nad prozorima i vratima. Glavni ulaz je sa jugo – zapadne strane, te će se to pročelje dalje u tekstu spominjati kao zapadno pročelje. Najmanje oštećenja ima na istočnom pročelju (*Slika 28: Istočno pročelje*).

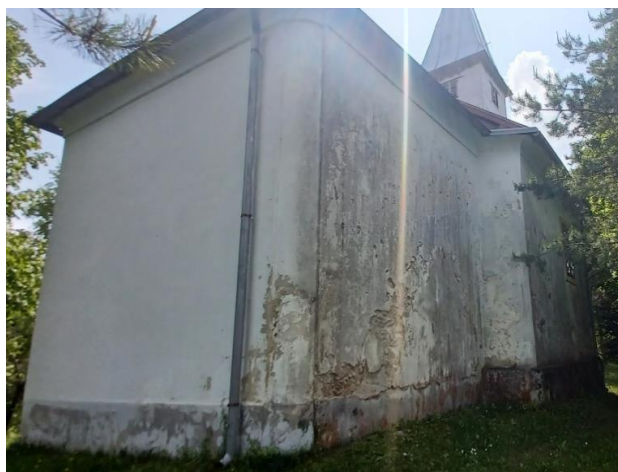
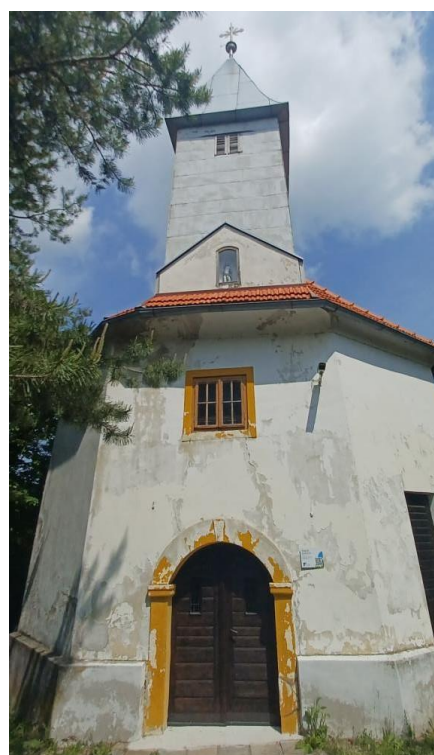
Slika 29: Sjeverno (lijevo) i zapadno (desno) pročelje

Na vanjskoj strani svi zidovi kapele do visine vijenca fasadna boja i žbuka se osipaju, te su vidljive promjene boje. Možemo uočiti kako je sloj fasadne boje i žbuke napuhnut, pojavljuju se mrlje koje izgledaju kao lišajevi, raslojava se i odvaja od površine zida, te na kraju otpada (*Slika 29: Sjeverno (lijevo) i zapadno (desno) pročelje*). Navedena oštećenja najizraženija su na sjevernoj zapadnoj strani objekta, u cijeloj visini zida sve do krovnog vijenca. Uzrok navedenih oštećenja možemo pripisati kapilarnoj vlazi s obzirom da na građevini nije izvedena hidroizolacija te je time vodi iz tla omogućeno da se podiže kroz zidove. Tijekom godine voda u zidu mijenja svoja agregatna stanja koja za posljedicu imaju polagano razaranje konstrukcije, tj. raslojavanje zidova.

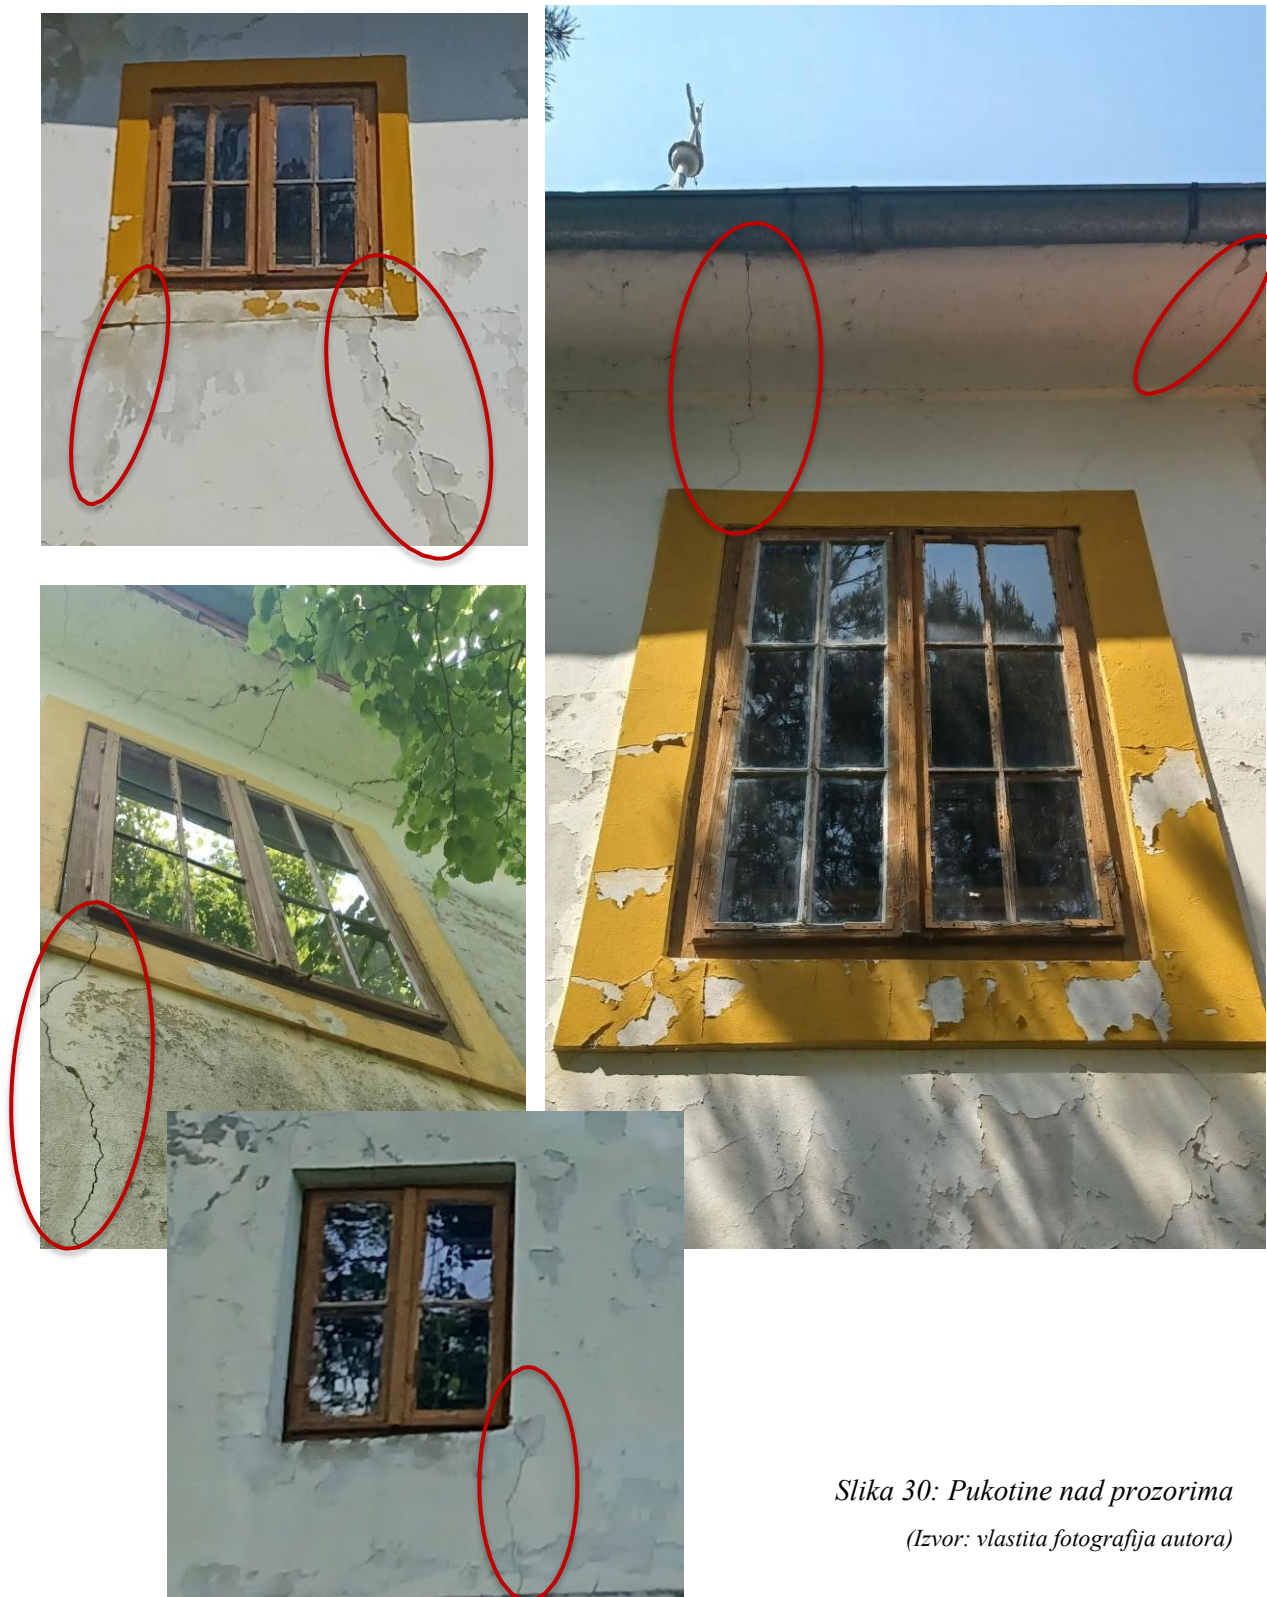
Slika 30: Pukotine nad prozorima

Vidljive su vertikalne pukotine nad kvadratno izvedenim prozorima sa obje strane crkve najjužnom, sjevernom i zapadnom pročelju (*Slika 30: Pukotine nad prozorima*). Na istočnom pročelju kapela nema prozora.

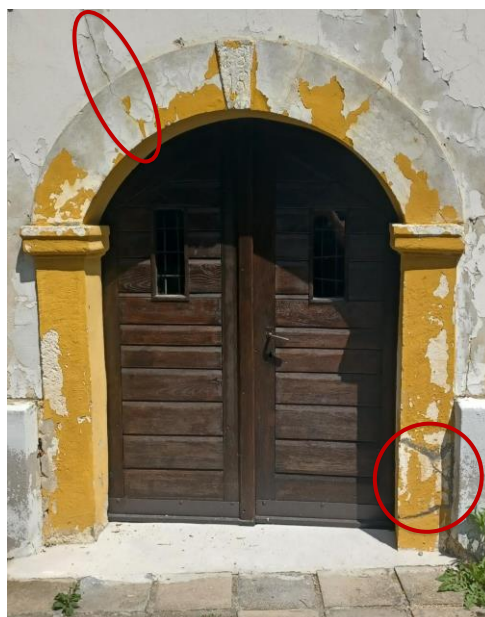
Slika 32: Ulazna vrata

Oko glavnih ulaznih vrata (*Slika 32: Ulazna vrata*), primjetne su pukotine, bubrenja prouzročena vlagom. Također su vidljive pukotine na rubovima vrata.

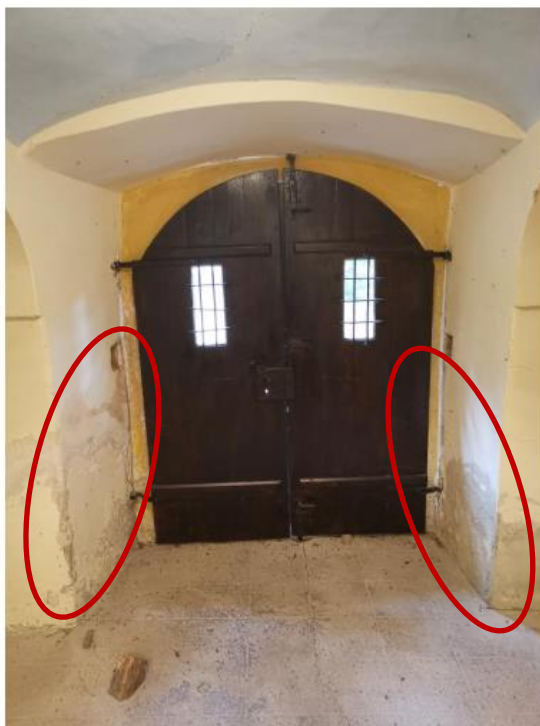
Na unutarnjoj strani gotovo svih zidova u visini od oko 0,5 do 1,5 m se vidi kako je sloj boje napuhnut, raslojava se i odvaja od površine zida, a također su jasno vidljive i promjene boje. Oštećenja su najizraženija na sjevernom i zapadnom pročelju. Lijevo od svetišta su vidljiva velika oštećenja od kondenzirane vlage na zidu ispod križa (*Slika 33: Oštećenja zida ulaznog prostora*). Kondenzirana vlaga nastaje zbog loše izolacije i nedovoljnog prozračivanja tokom godina. Unutar crkve su još uočene pukotine uzrokovane potresom 29. prosinca 2020. godine u 12 sati i 19 minuta, s epicentrom 5 km jugozapadno od Petrinje na dubini 11.5 km, magnitude 6.2 prema Richteru (intenziteta u epicentru VIII-IX stupnjeva EMS ljestvice) (*Slika 35: Pukotine ispod prozora na sjevernom pročelju*).

Najmanje oštećenja je na južnom pročelju, u dijelu bočnog ulaza i sakristije. Kao i kod vanjske strane zidova, uzrok možemo pripisati kapilarnoj vlazi, te kondenziranoj vlazi na nekim dijelovima. Tijekom boravka u crkvi možemo osjetiti neugodan miris vlage.

Slika 33: Oštećenja zida ulaznog prostora

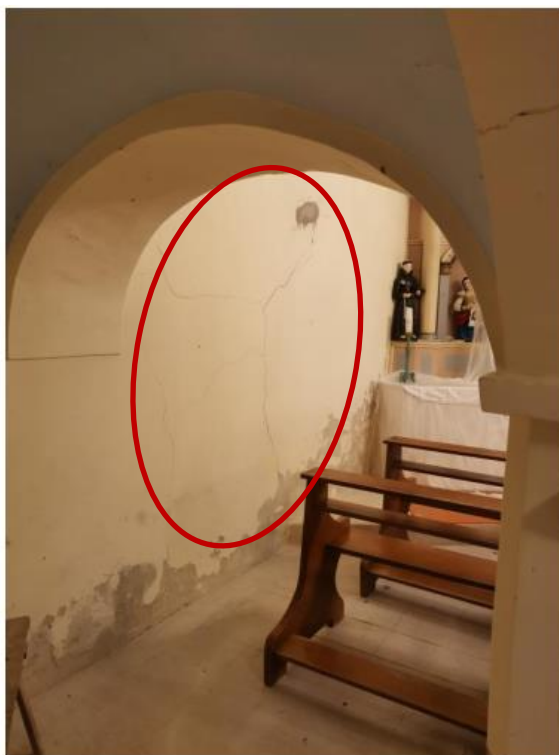
*Slika 34: Oštećenja zida na sjevernom pročelju
(Izvor: vlastita fotografija autora)*

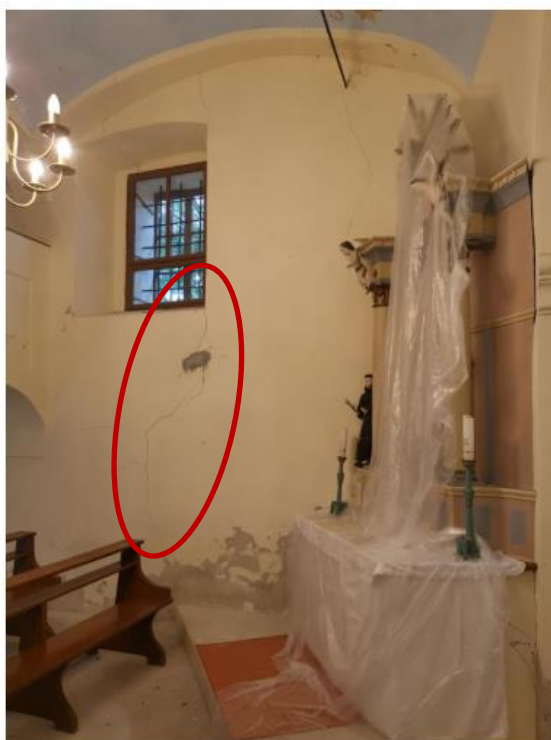
*Slika 35: Pukotine ispod prozora na sjevernom pročelju
(Izvor: vlastita fotografija autora)*

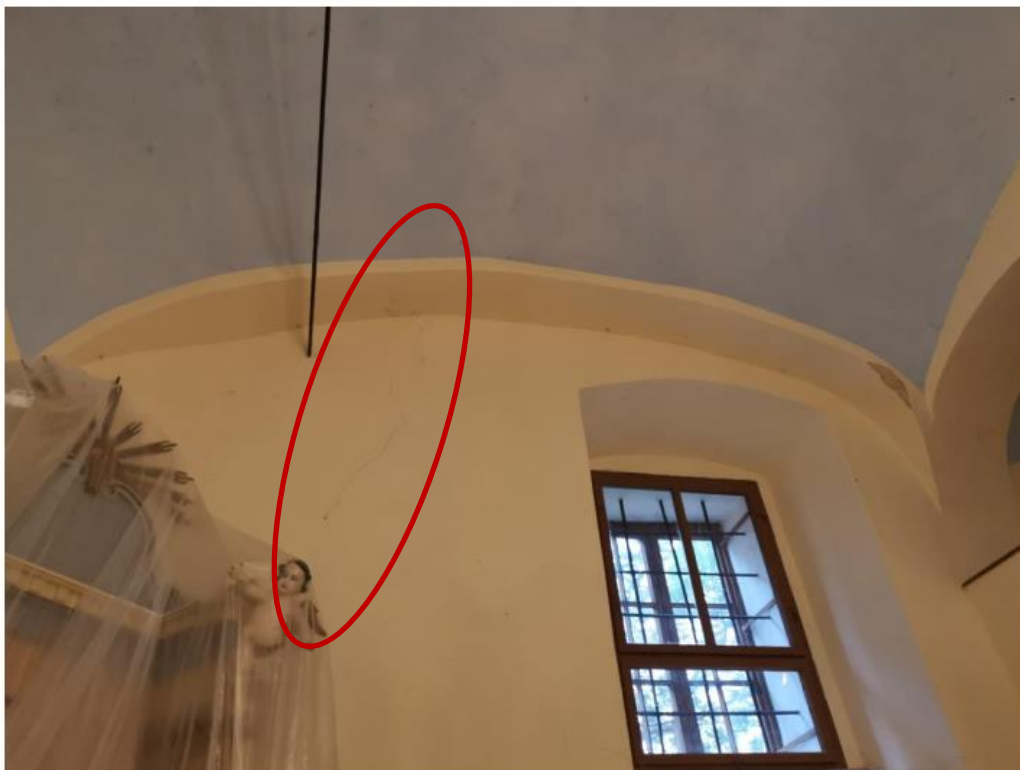
Slika 36: Pukotine na sjevernom pročelju i stropu

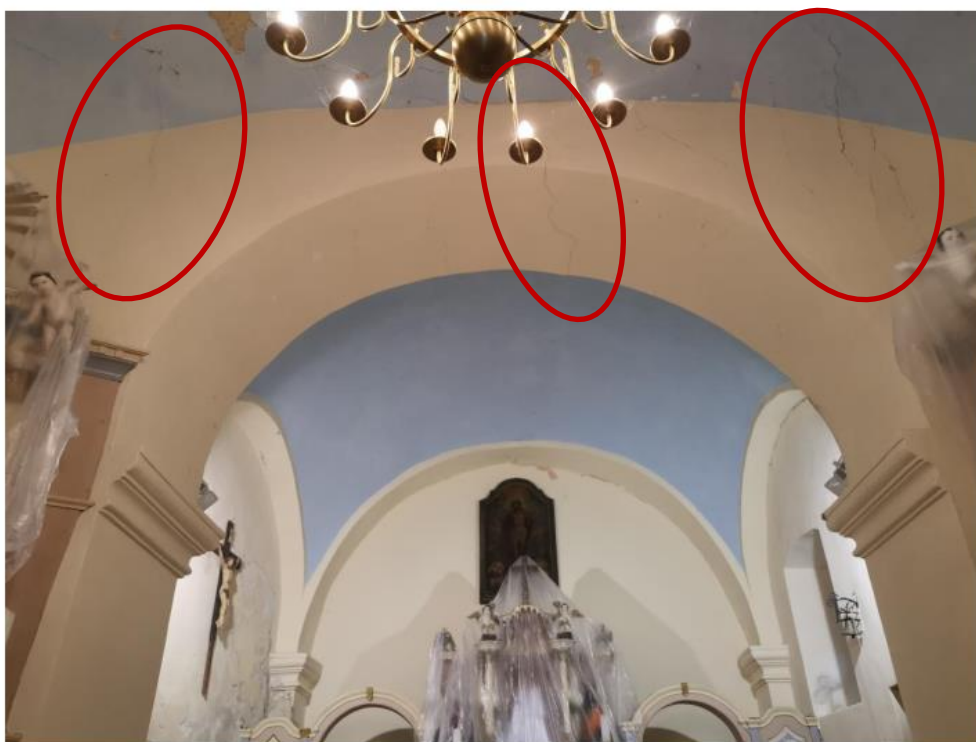
Slika 37: Pukotine na središnjem luku

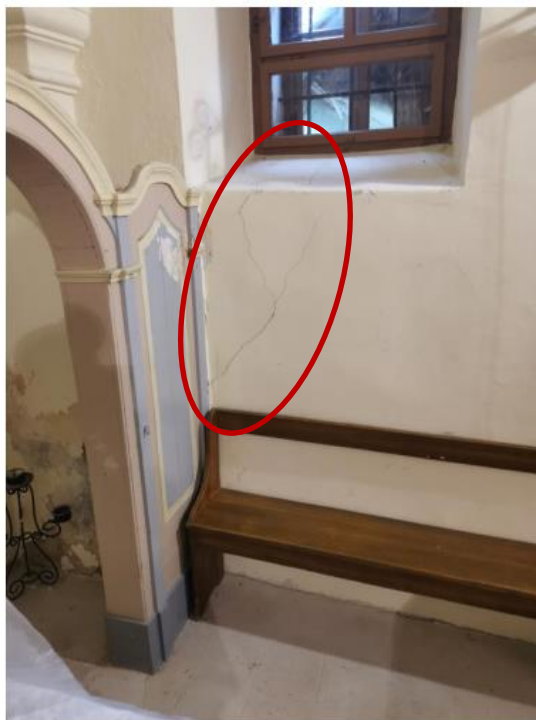
Slika 38: Pukotine ispod prozora na južnom pročelju

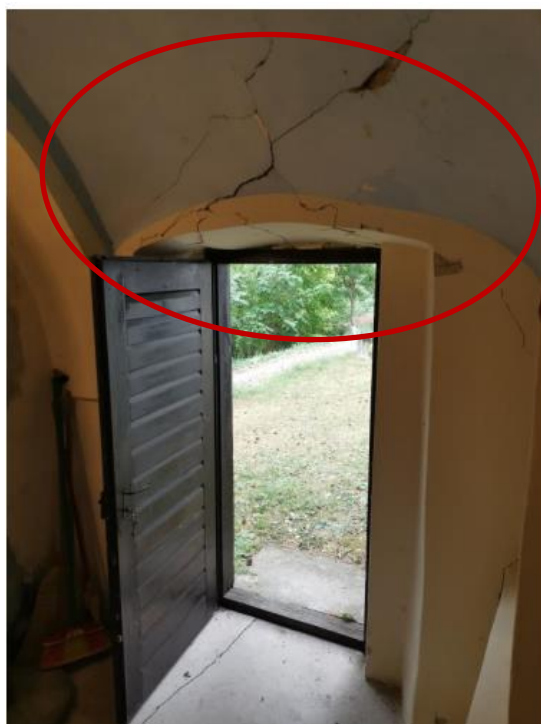
Slika 39: Pukotine na svodu ulaznog prostora
