Sanacijske metode i konstruktivna obnova kapele Svetog Klementa u Kelemenu

Master's thesis / Diplomski rad

Sanacijske metode i konstruktivna obnova
kapele svetog Klementa

Nenad Siketić, 3577/336

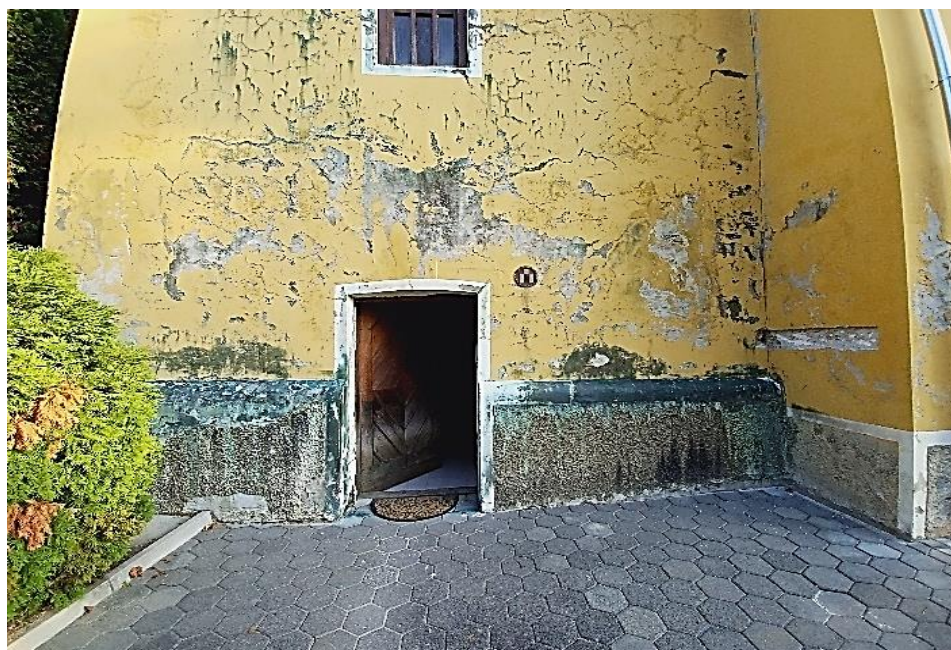
Slika 14. Prikaz oštećenja južnog pročelja

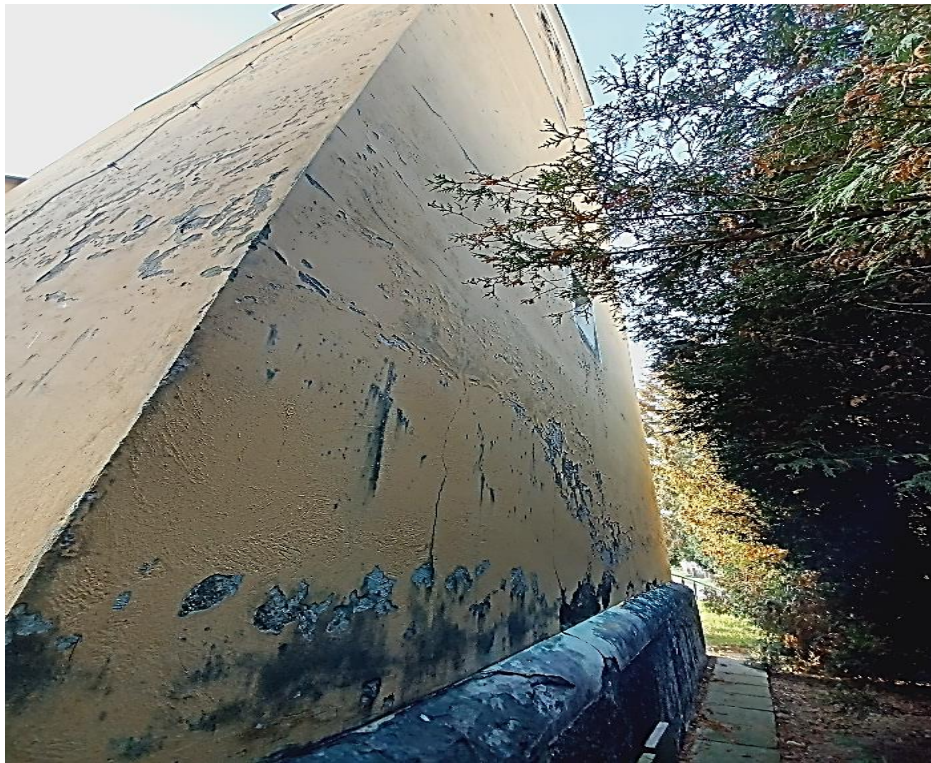
Slika 18. Prikaz oštećenja zapadnog pročelja

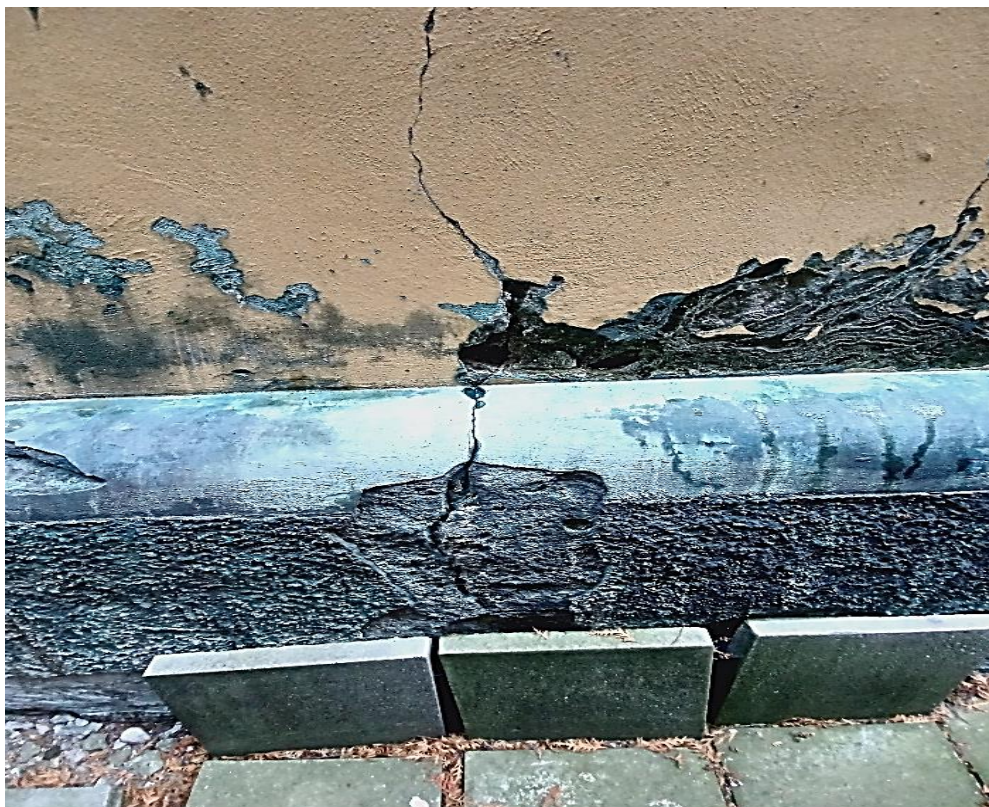
Slika 19. Prikaz oštećenja zapadnog pročelja

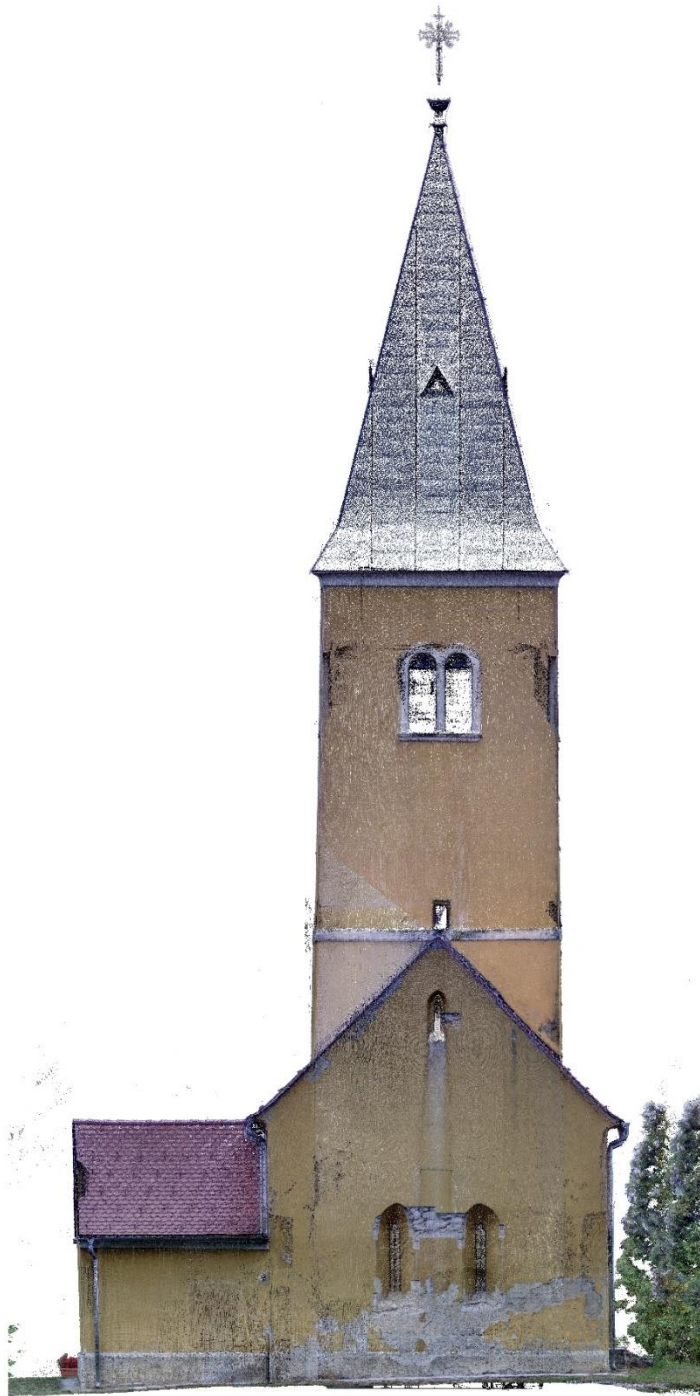
Slika 24. Istočno pročelje- prikaz oštećenja pročelja

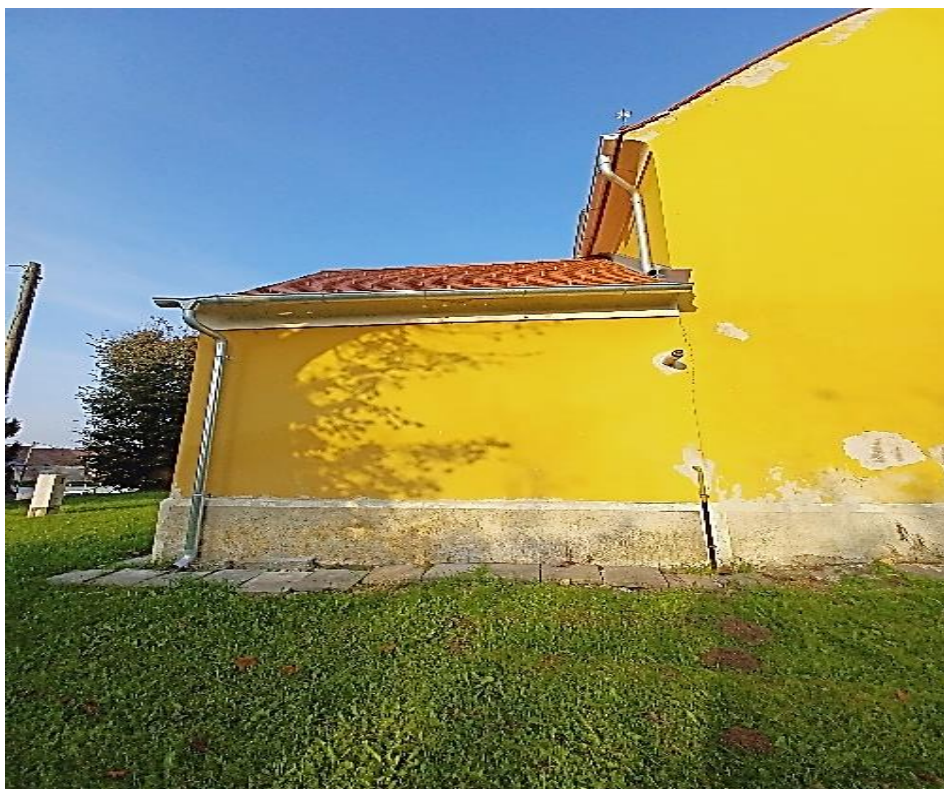
Slika 25. Prikaz oštećenja istočnog pročelja
