Sanacijske metode i konstruktivna obnova kapele Svetog Klementa u Kelemenu

Master's thesis / Diplomski rad

DIPLOMSKI RAD br. 108/GRD/2024

Sanacijske metode i konstruktivna obnova
kapele svetog Klementa

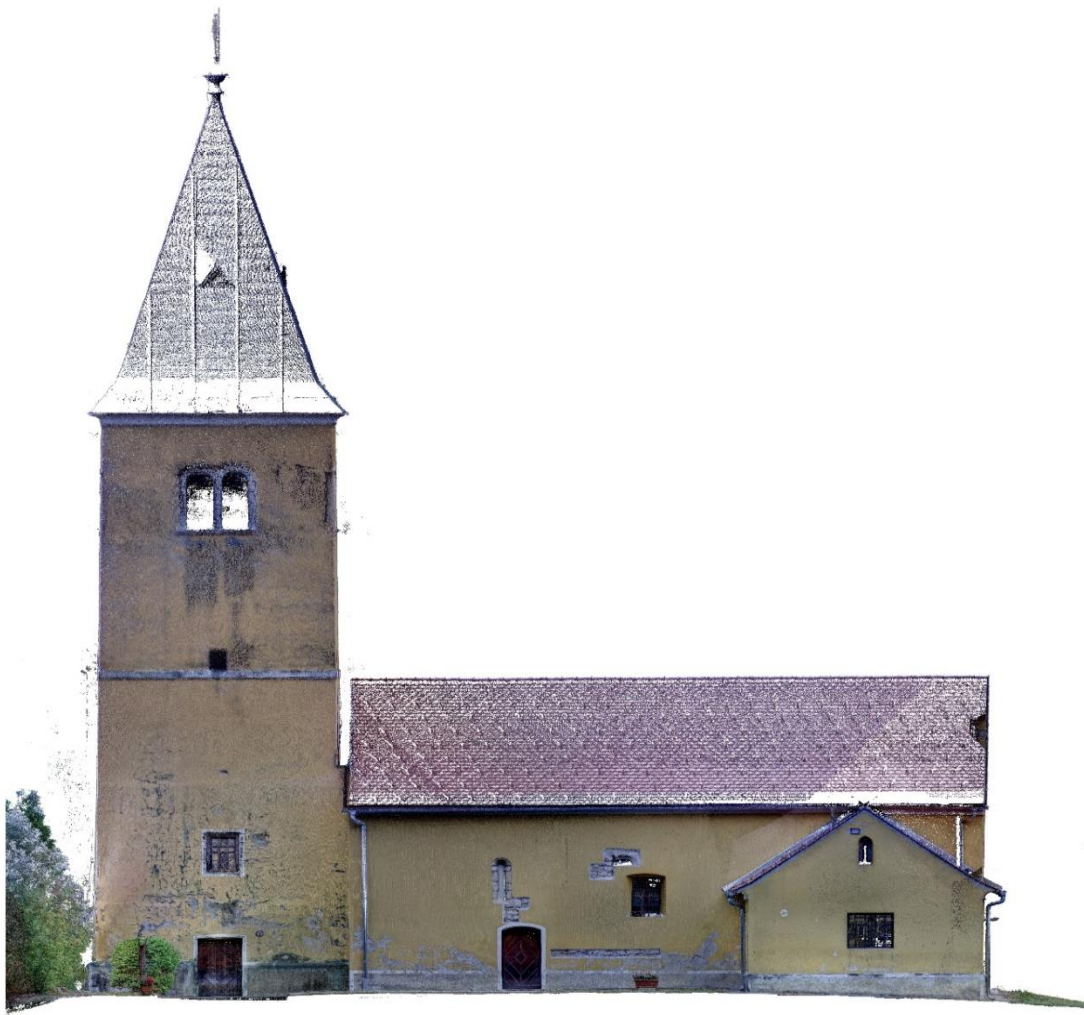
Slika 12. Južno pročelje- prikaz oštećenja pročelja

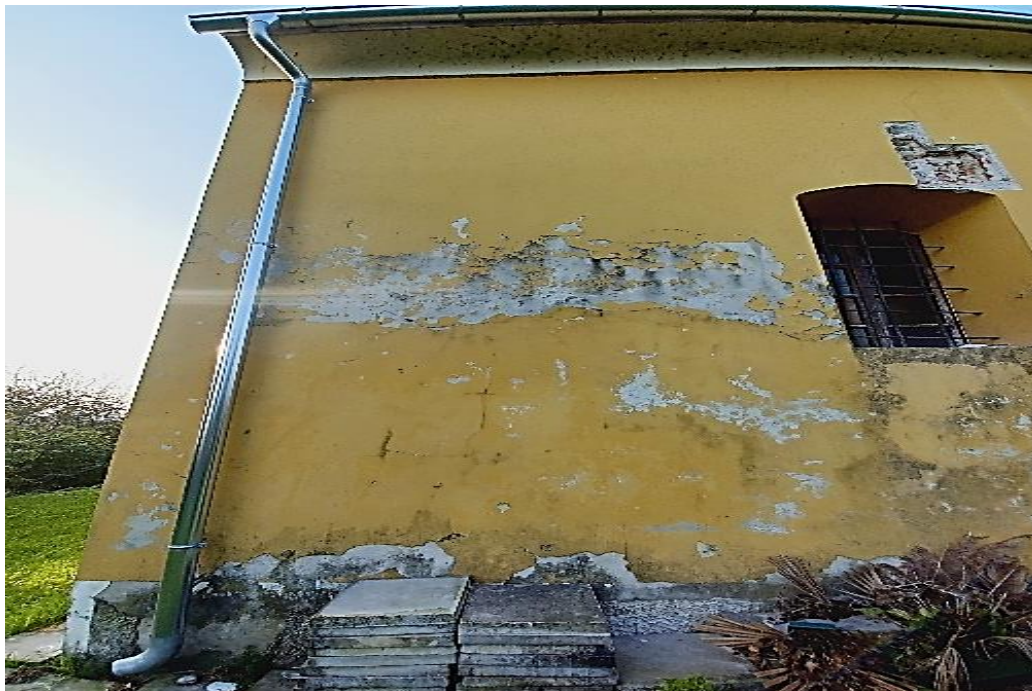
Slika 23. Prikaz oštećenja sjevernog pročelja

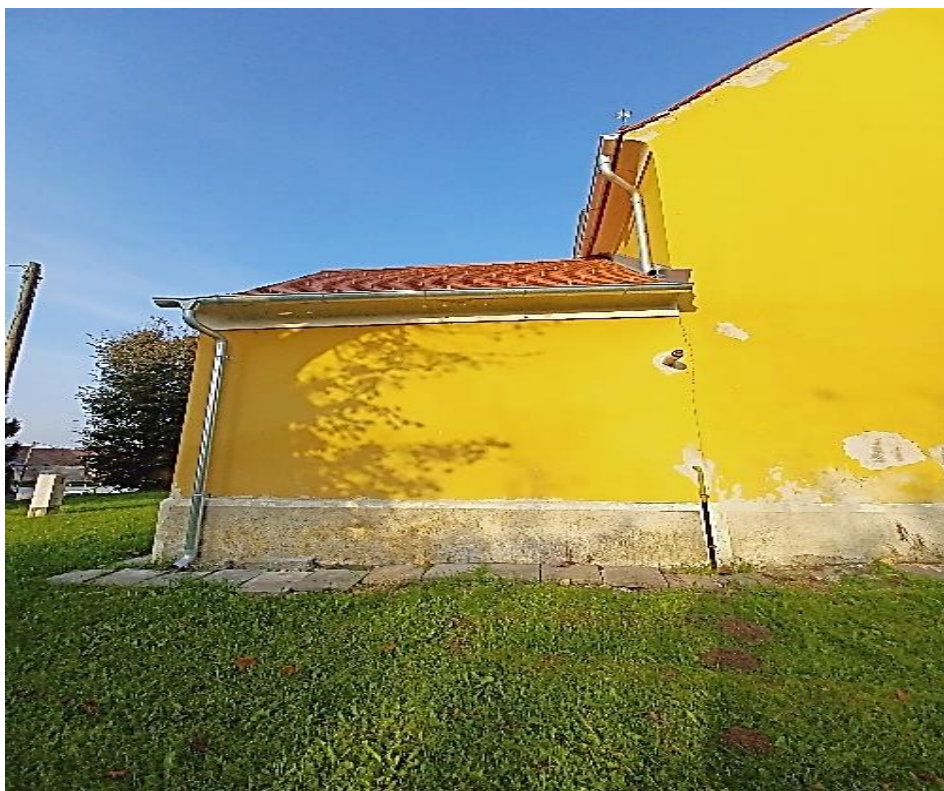
Slika 25. Prikaz oštećenja istočnog pročelja

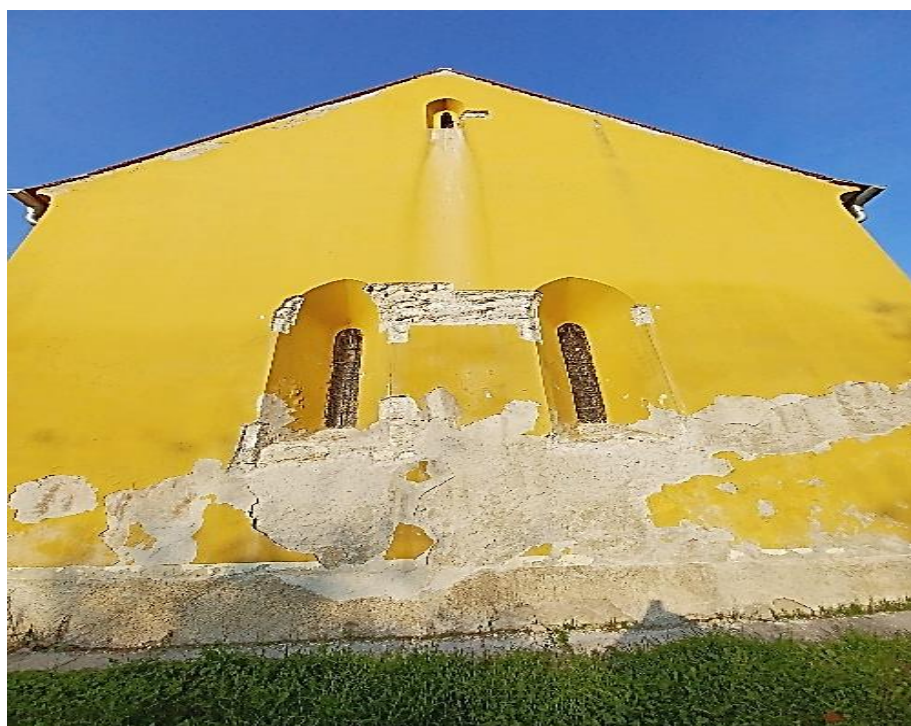
Slika 26. Prikaz oštećenja istočnog pročelja
