Sanacija i rekonstrukcija bastiona Starog grada Zrinskih u Čakovcu

Undergraduate thesis / Završni rad

2016

**SANACIJA I REKONSTRUKCIJA BASTIONA
STAROG GRADA ZRINSKI U ČAKOVCU**

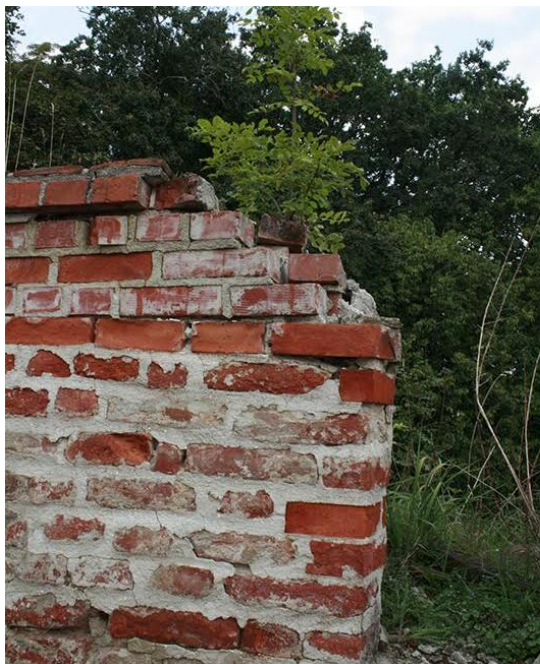
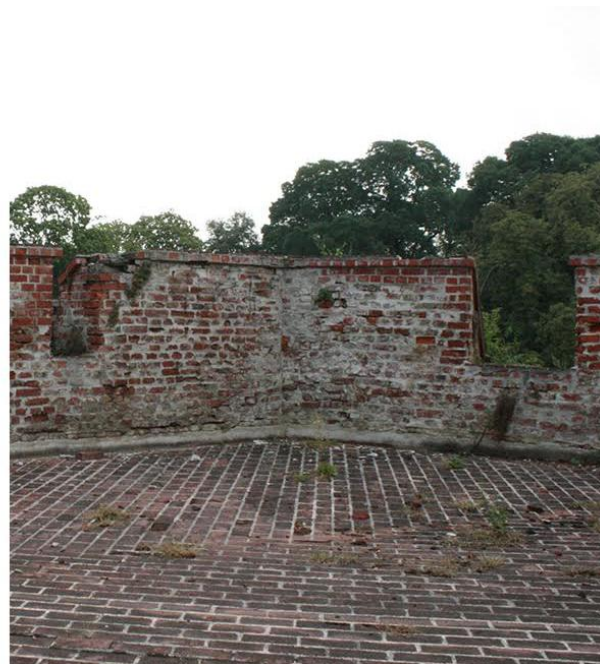
Zidovi i gornja ploha grudobrana SZ bastiona (slika 4.4.), koji su sanirani prema projektu iz 1999. godine, jako su oštećeni djelovanjem oborina, vode, sunca i mraza, te potpunim nedostatkom održavanja, i potrebno ih je u potpunosti zanatski rekonstruirati. To nisu radovi niti mjere koje bi se trebalo proračunati, jer se ne mijenjaju niti gabariti niti mase ili opterećenja, već se treba paziti na završne slojeve, premaze i postavljanje izolacije. Budući da su radovi na prošloj sanaciji bili usuglašeni s službom zaštite spomenika kulture, nova sanacija može se predvidjeti na sličan ili isti način, samo s drugim, modernijim materijalima i načinom njihove primjene.

Slika 4.4. Oštećenje grudobrana SZ bastiona
