Sanacija i rekonstrukcija bastiona Starog grada Zrinskih u Čakovcu

Undergraduate thesis / Završni rad

**SANACIJA I REKONSTRUKCIJA BASTIONA
STAROG GRADA ZRINSKI U ČAKOVCU**

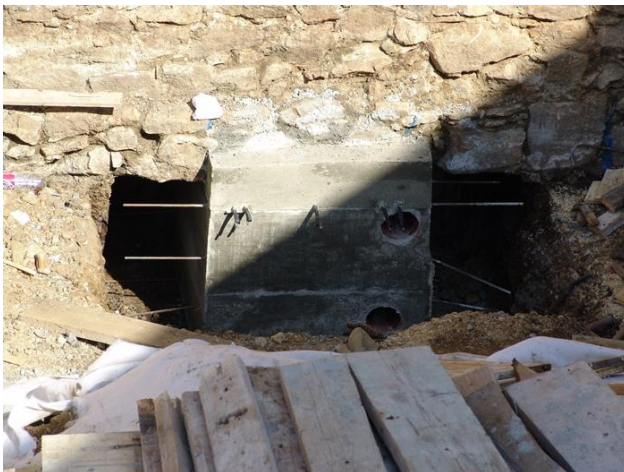
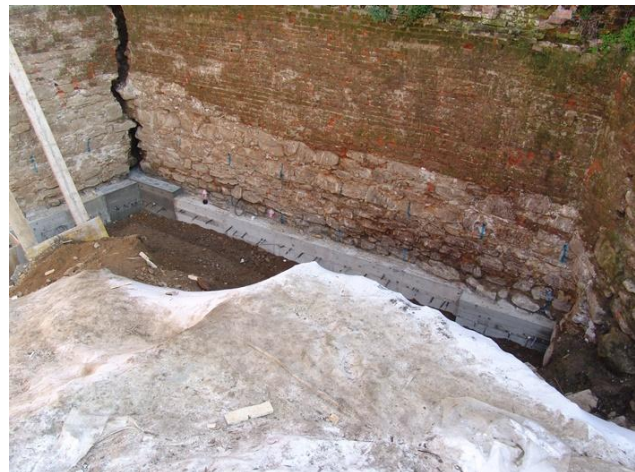
Slika 3.14. Sanacija peterokutnog bastiona

Prema dostupnoj dokumentaciji koja se bavi stanjem postojeće, te projektiranjem i praćenjem sanacija V. dilatacije, svi navedeni zidovi su 1992. i 1993. godine sanirani, ali su nakon toga nastale nove pukotine, posebno na zidovima peterokutnog bastiona, pa su 2006. godine projektom sanacije temelja ovog bastiona obuhvaćeni, a zatim slijedeće godine i izvedeni radovi na podbetoniranju zidova bastiona (slika 3.14. i slika 3.15).

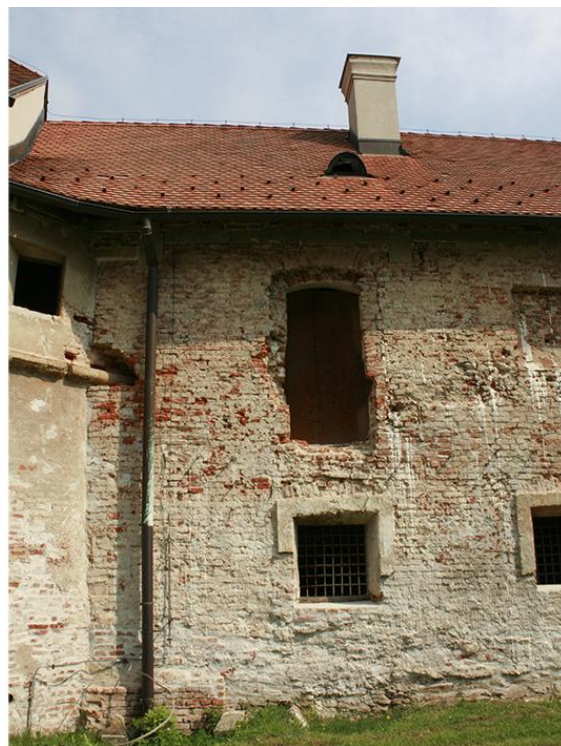
Slika 4.5. Pukotine u zidovima I. i II. dilatacije

U zidovima kata I. dilatacije, posebno na dvorišnom zidu kata, oko kamenih okvira prozora (slika 4.5.), čijom su ugradnjom u prošlosti jako oštećeni prvotni lukovi zidova, potrebno je dozidati sve zidane stupce i dijelove koji nedostaju, u skladu sa zahtjevima i odredbama konzervatorske struke.
