# Sanacija i rekonstrukcija bastiona Starog grada Zrinskih u Čakovcu

**ZAVRŠNI RAD 266/GR/2016.**

**SANACIJA I REKONSTRUKCIJA BASTIONA  
STAROG GRADA ZRINSKI U ČAKOVCU**

**Sara Zadravec, 5125/601**

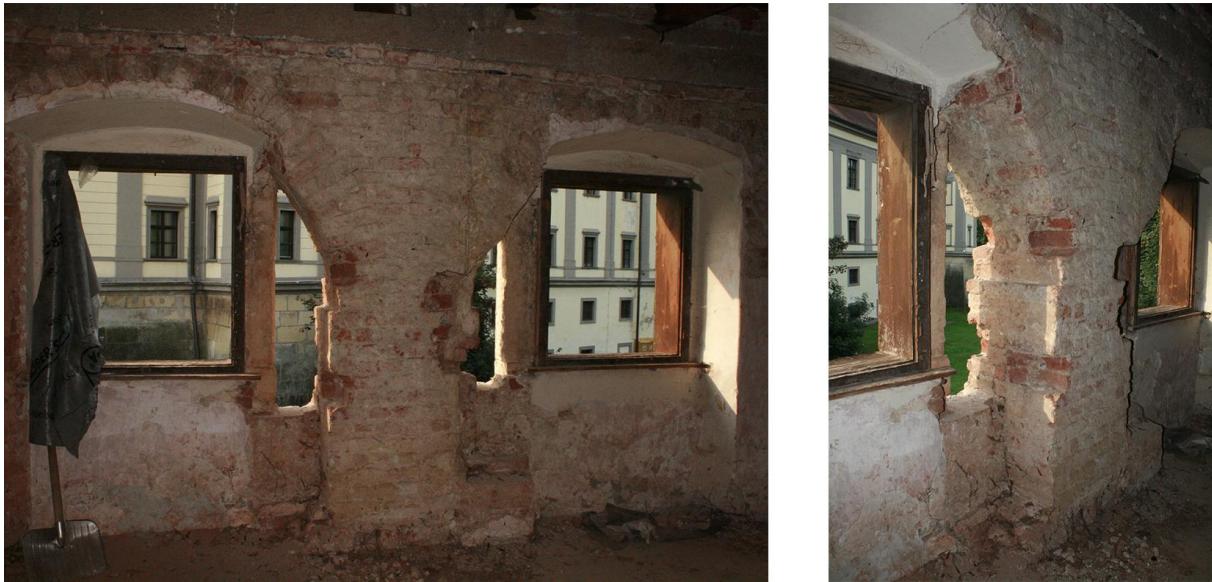
*Slika 3.3. Oštećenje lukova na I.katu*

Prema pregledu sadašnjeg stanja konstrukcije, vidljivo je da su natkriveni dijelovi – sva konstrukcija ispod krova I. kata – izvedeni u redu i do današnjeg dana ostali u takvom stanju, osim dijelova zidova koji su u istraživanjima povjesnih promjena oko otvora u katu pokazali oštećenja prvotnih lukova kata kod umetanja kamenih okvira sadašnjih prozora, još vjerojatno početkom prošlog stoljeća (slika 3.3.).

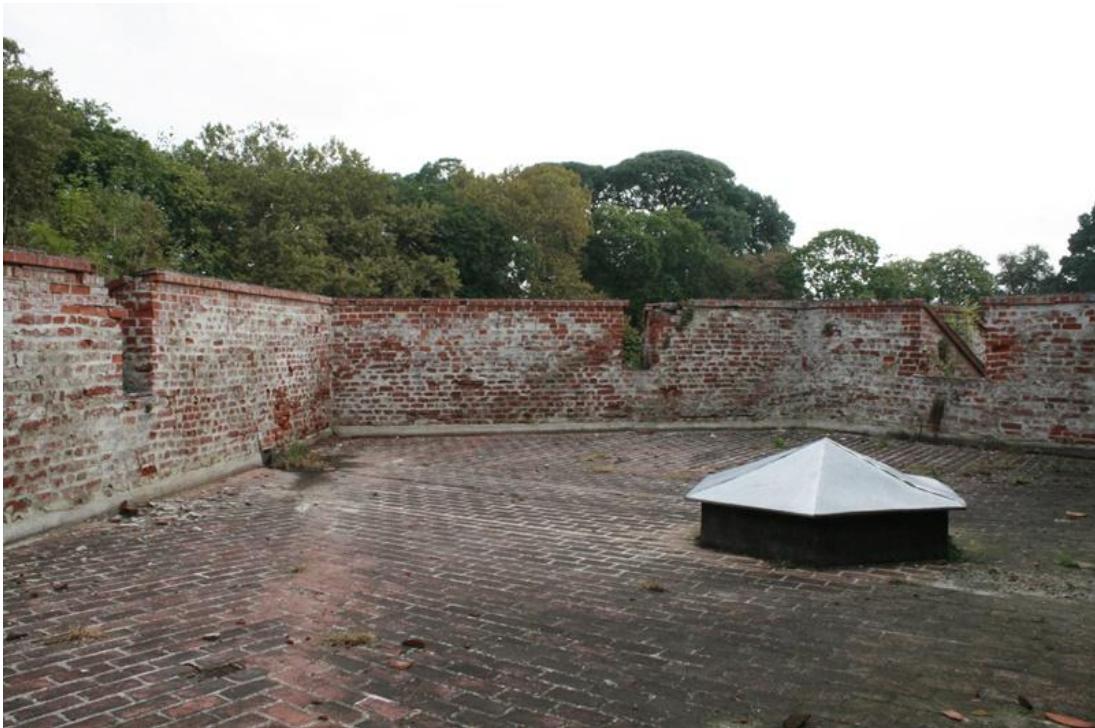
*Slika 3.4. Nenatkrivena terasa SZ bastiona*

Suprotno tome, skoro sve otvorene i nenatkrivene površine konstrukcije – pod terase, zidovi i vrh grudobrana (slika 3.4.), te vanjske kose plohe zidova bastiona (slika 3.5.) - su u vremenu od sanacije do danas toliko oštećeni da im je potrebna ponovna hitna sanacija ili čak natkrivanje. Prvenstveni uzrok tome je dugogodišnje neodržavanje konstrukcije.

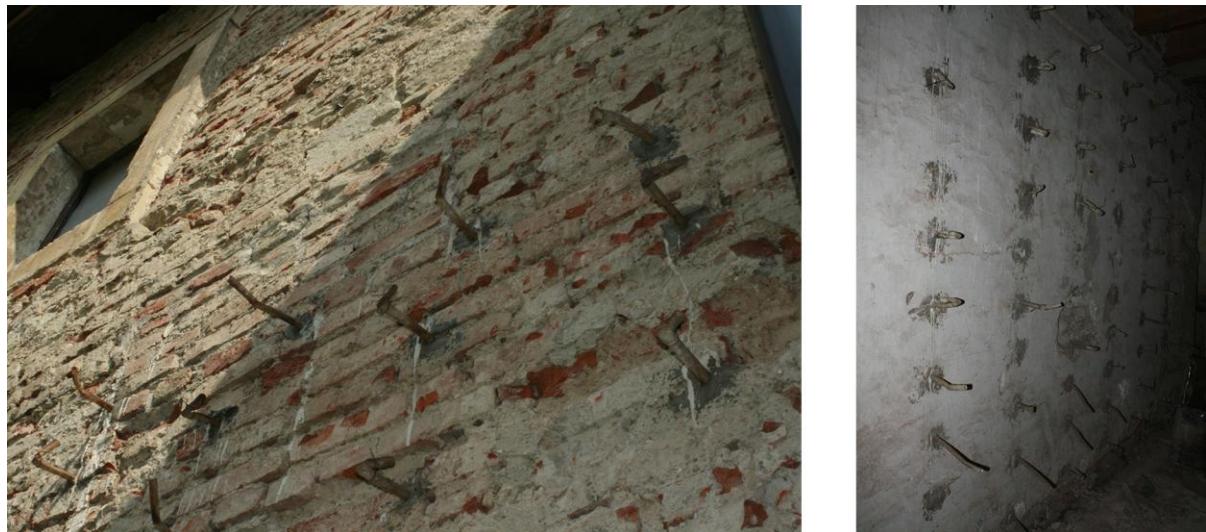
*Slika 3.7. Injektiranje zida u prizemlju i katu*

Posebno je kod te sanacije tretiran dvorišni zid koji je kroz prošla stoljeća dobio izbočenje u visini stropa prizemlja prema dvorišnoj strani, vjerojatno uslijed kombinacije pritiska svoda u hodniku, mogućeg dodatnog ekscentričnog vertikalnog opterećenja, ali moguće i zbog popuštanja dvorišne strane njegovog trakastog temelja. U projektnoj dokumentaciji sanacije tog dvorišnog zida zgrade II.dilatacije projektno se osmislio njegovo osiguranje putem kombinacije sprezanja zida za ostatak konstrukcije zgrade, te injektiranja skoro cijelog zida u prizemlju i djelomično u katu. Injektiranje je u najvećem dijelu provedeno (slika 3.7.).

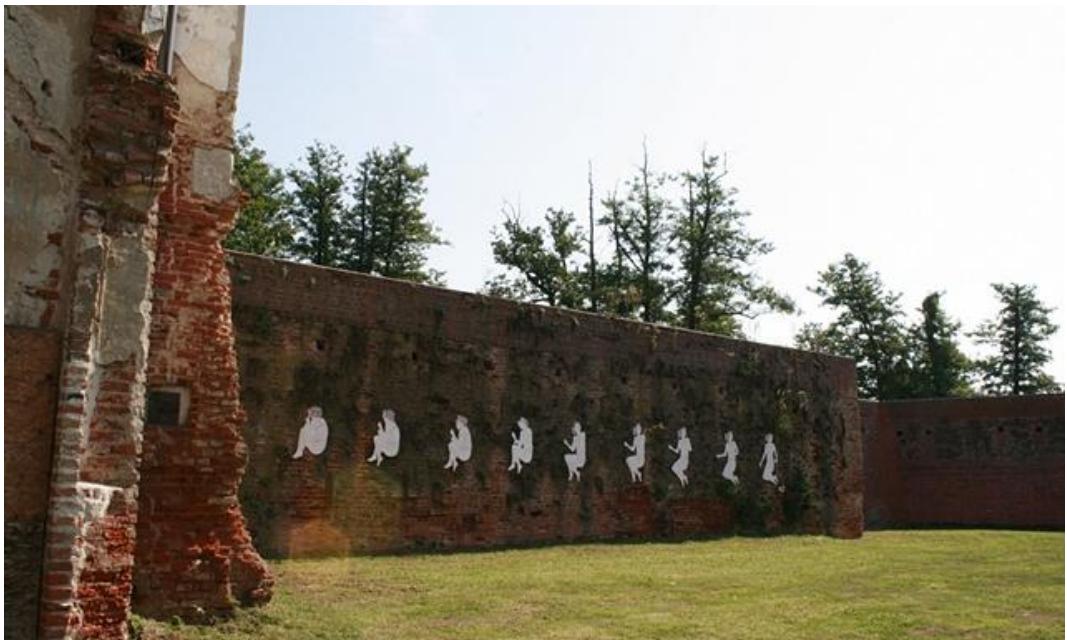
*Slika 3.13. Zid utvrde - kurtina*

Prema dostupnoj dokumentaciji koja se bavi stanjem postojeće, te projektiranjem i praćenjem sanacija IV. dilatacije, ovaj je zid (slika 3.13.), zbog većih pukotina i jakih oštećenja više puta saniran 1992. i 93. godine, zajedno sa zidovima SI bastiona (V. dilatacije). Nisu sanirani njegovi temelji, ali, budući da nije dodatno opterećen, (a nekad je bio, dakle sada je u fazi rasterećenja) sada nema pukotina od diferencijalnog ili apsolutnog slijeganja.

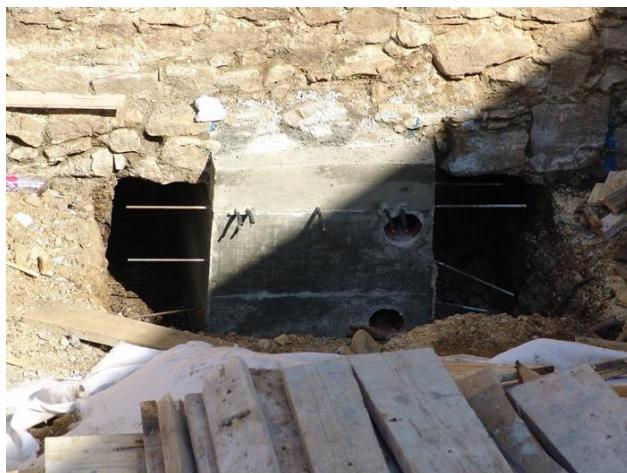
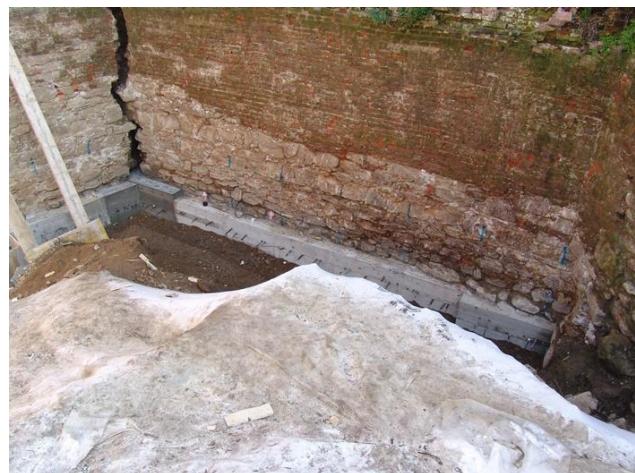
*Slika 3.14. Sanacija peterokutnog bastiona*

Prema dostupnoj dokumentaciji koja se bavi stanjem postojeće, te projektiranjem i praćenjem sanacija V. dilatacije, svi navedeni zidovi su 1992. i 1993. godine sanirani, ali su nakon toga nastale nove pukotine, posebno na zidovima peterokutnog bastiona, pa su 2006. godine projektom sanacije temelja ovog bastiona obuhvaćeni, a zatim slijedeće godine i izvedeni radovi na podbetoniranju zidova bastiona (slika 3.14. i slika 3.15).

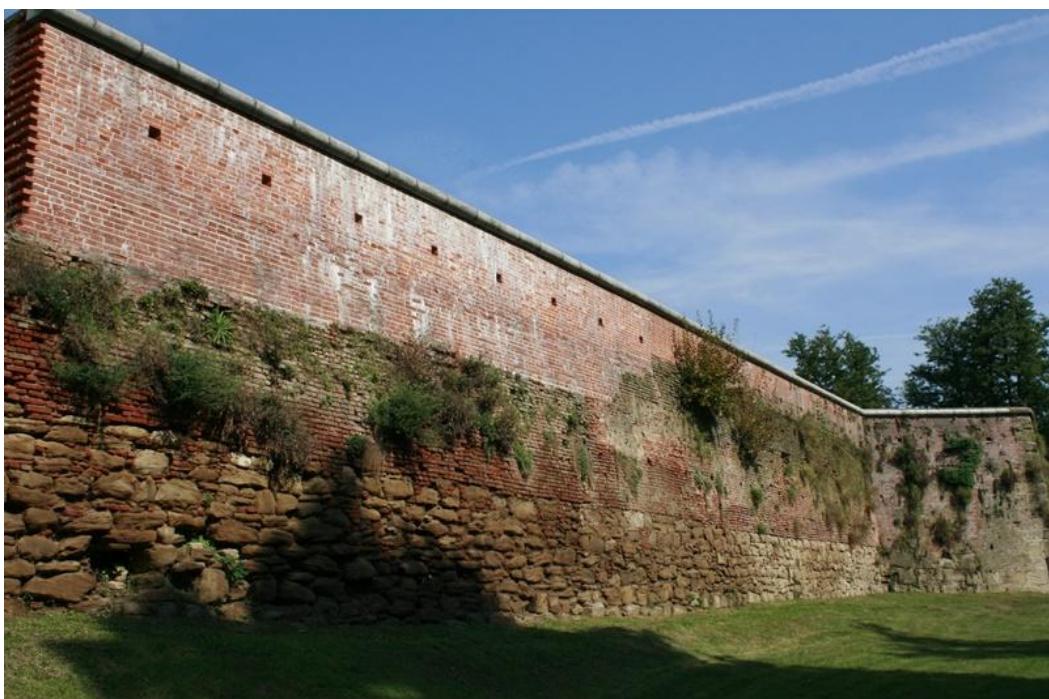
*Slika 3.16. Zid istočne kurtine*

Sadašnje stanje zidova je uglavnom bez većih pukotina, koje su se prije redovito ponavljale, dakle zadnja je sanacija, što se tiče globalne stabilnosti i zaustavljanja slijeganja ovih zidova, uspjela. No, na površini samih zidova ponovo je izniklo razno bilje koje oštećuje i produbljuje propadanje zida, tako da ponovo treba sanacija vrha i vanjskih ploha tih zidova. Također je vidljiva velika površina plašta istočnog zida bastiona koja je nabubrila i prijeti njenom otpadanju s otvaranjem velike kaverne na zidu.

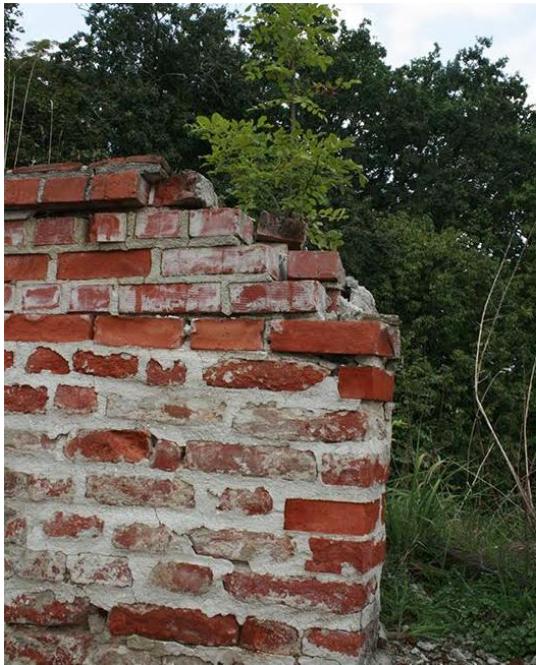
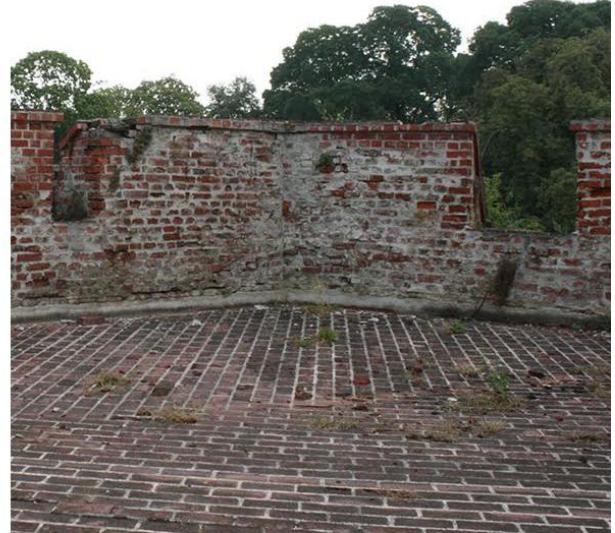
*Slika 4.4. Oštećenje grudobrana SZ bastiona*

Zidovi i gornja ploha grudobrana SZ bastiona (slika 4.4.), koji su sanirani prema projektu iz 1999. godine, jako su oštećeni djelovanjem oborina, vode, sunca i mraza, te potpunim nedostatkom održavanja, i potrebno ih je u potpunosti zanatski rekonstruirati. To nisu radovi niti mjere koje bi se trebalo proračunati, jer se ne mijenjaju niti gabariti niti mase ili opterećenja, već se treba paziti na završne slojeve, premaze i postavljanje izolacije. Budući da su radovi na prošloj sanaciji bili usuglašeni s službom zaštite spomenika kulture, nova sanacija može se predvidjeti na sličan ili isti način, samo s drugim, modernijim materijalima i načinom njihove primjene.

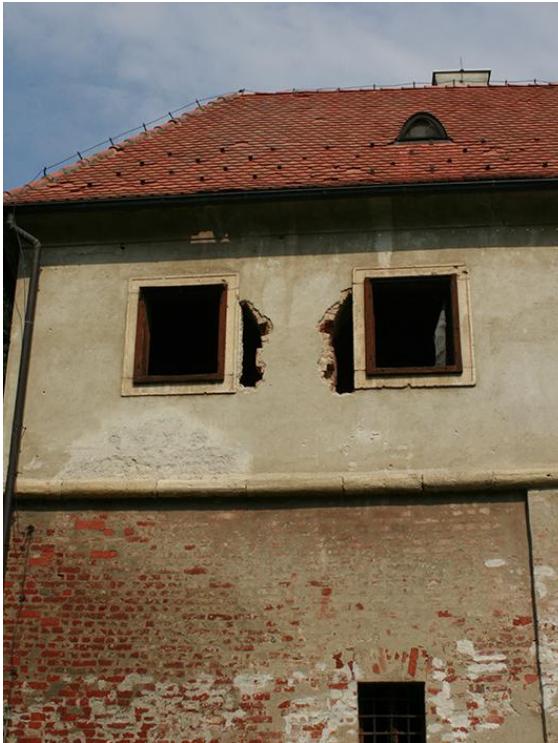
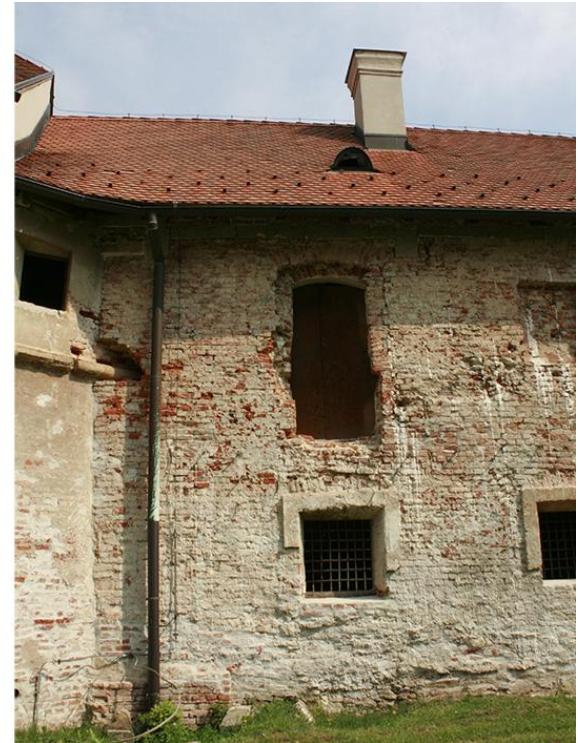
*Slika 4.5. Pukotine u zidovima I. i II.dilatacije*

U zidovima kata I. dilatacije, posebno na dvorišnom zidu kata, oko kamenih okvira prozora (slika 4.5.), čijom su ugradnjom u prošlosti jako oštećeni prvotni lukovi zidova, potrebno je dozidati sve zidane stupce i dijelove koji nedostaju, u skladu sa zahtjevima i odredbama konzervatorske struke.

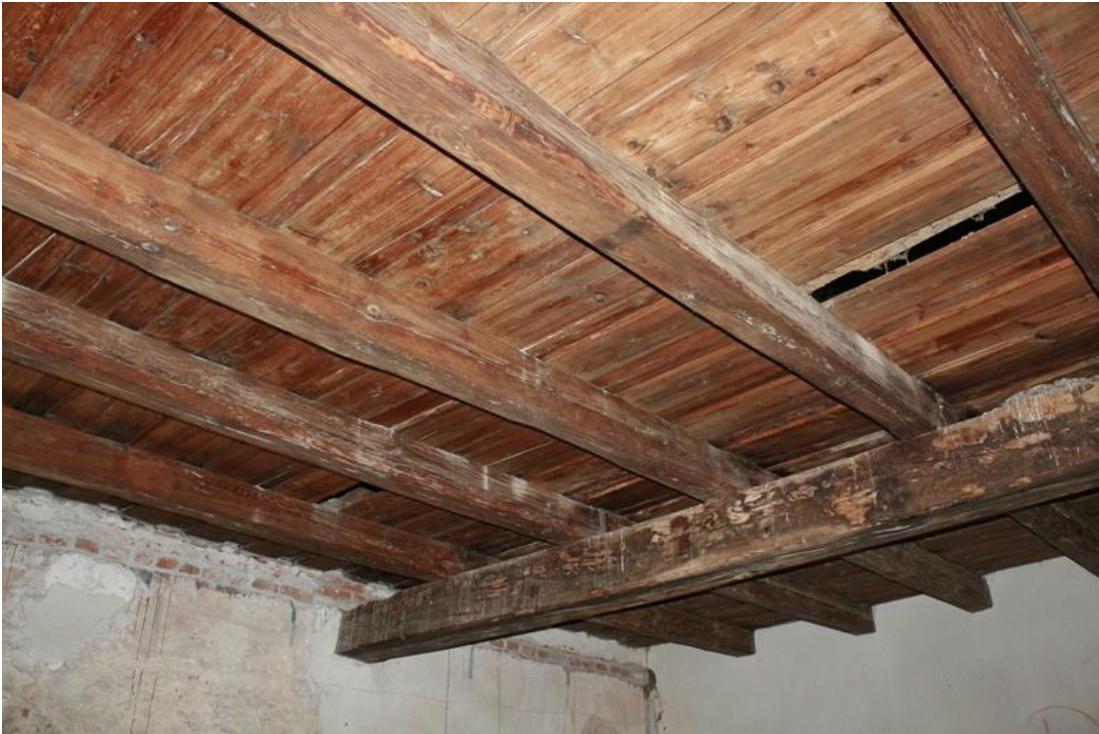
*Slika 4.9. Drveni grednik I. kata*

POZ 200 III-DG - Drveni grednik nad katom III.dilatacije je relativno nov i izведен prema dokumentaciji sanacije ove konstrukcije (slika 4.9.). Njegovi elementi su zadovoljavali za postojeće stanje nekorištenog krovišta, no ovim projektom se predviđa da se to krovište koristi kao spremište za glomazne, ali lagane dijelove opreme i izloške muzeja (opterećenje do 3 kN/m<sup>2</sup>). Provjerom postojećih elemenata stropa kata, ustanovljeno je da veći dio elemenata grednika zadovoljava, a ojačati treba samo drvenu podvlaku - gredu 30/34 cm, koja nosi grede stropa kata (20/20cm). To je ujedno povezano i s:

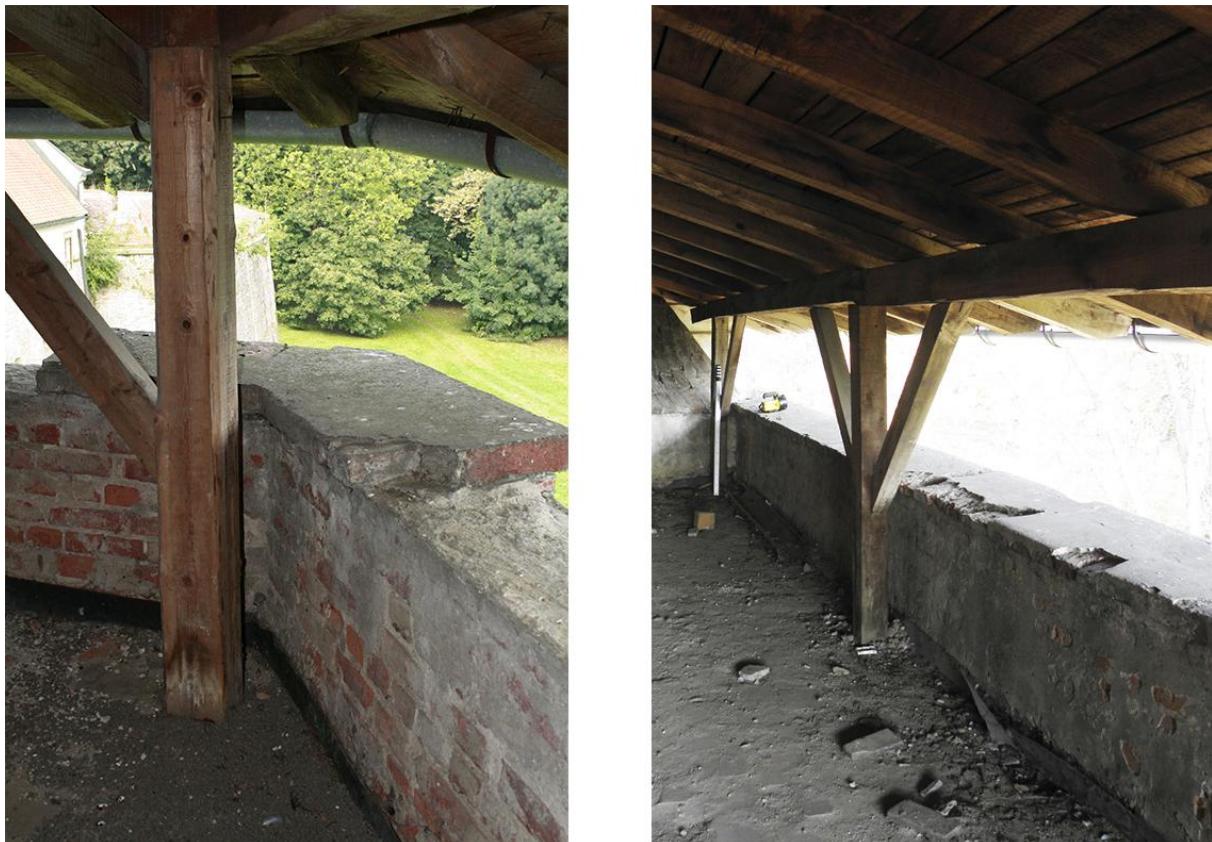
*Slika 4.11. Postojeće stanje grudobrana*

POZ 200 III-Gr - Postojeće stanje rubnih završetaka terase ulaznog bastiona (slika 4.11.), prema tumačenju povjesne, konzervatorske i restauratorske struke, jest u potpunosti krivo, te je već u prethodnim projektima zatražen i odobren novi, pravilan projekt grudobrana, slično onima već izvedenim na SZ bastionu (I. dilataciji). Budući da grudobrani po tom projektu do danas nisu izvedeni, kod ove rekonstrukcije su projektirani takvi, već odobreni grudobrani, tj. preuzeti su iz prethodnog projekta prema gabaritima, cjelokupnom predviđenom izgledu i materijalima.

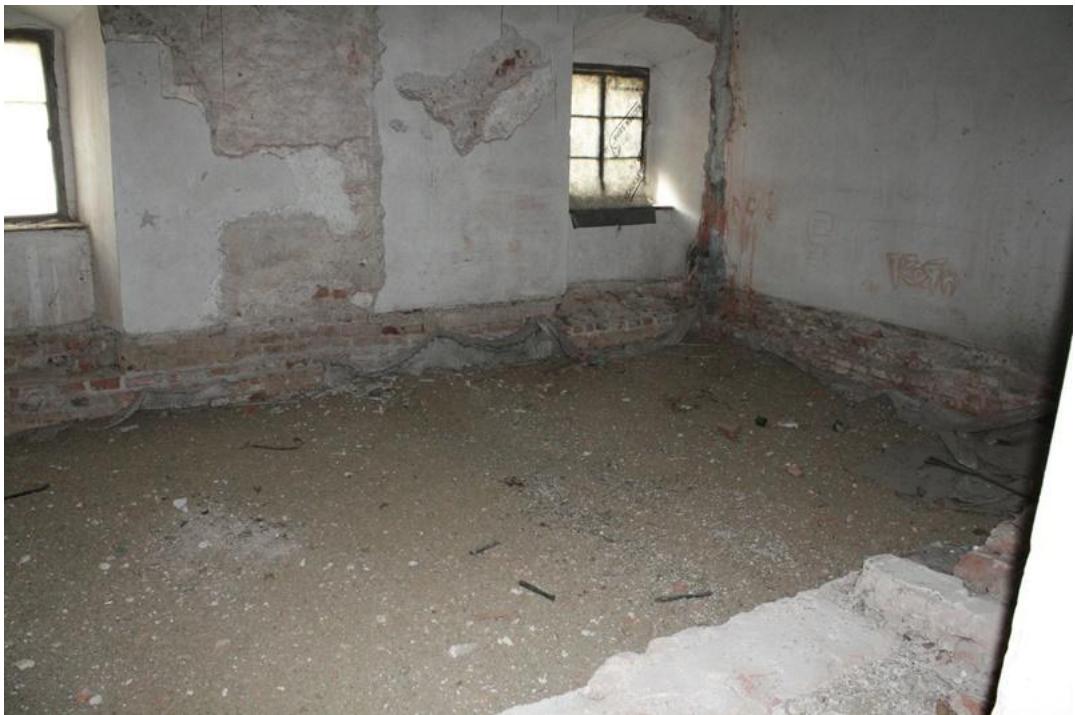
*Slika 4.12. Pod prostorije na katu III.dilatacije*

POZ 200 III-PT - Sadašnje stanje konstrukcije centralnog ili ulaznog bastiona je takvo da je osnovna statička sanacija (ove III. dilatacije) projektirana i obavljena u 90-tim godinama prošlog stoljeća, ali bez završnih oblikovanja, kao što su pravilno izvedeni grudobrani na terasi bastiona, te izvedba svih podova. Sve prostorije zgrade u I. katu sada su bez bilo kakvih slojeva poda (slika 4.12.), a nad konstrukcijom svodova prizemlja, na terasi je stavljen zamjenski nasip od lakog granulata (slika 4.13.). U prethodnom projektu sanacije, projektirani su slojevi novog poda i s tim opterećenjem su kontrolirani svodovi prizemlja, kao i cijela konstrukcija bastiona, pa, budući da su oni pravilno odabrani, i ovim projektom su odabrani kao pod terase, uz neke minimalne korekcije, koje ne utječu na ukupnu težinu niti masu tog poda. Slojevi tog poda su, odozgo prema dolje: opeka u cementnom mortu, lagano armirani beton 8 cm, te najniže, do zidanog svoda, nasip od „thermoteca“.

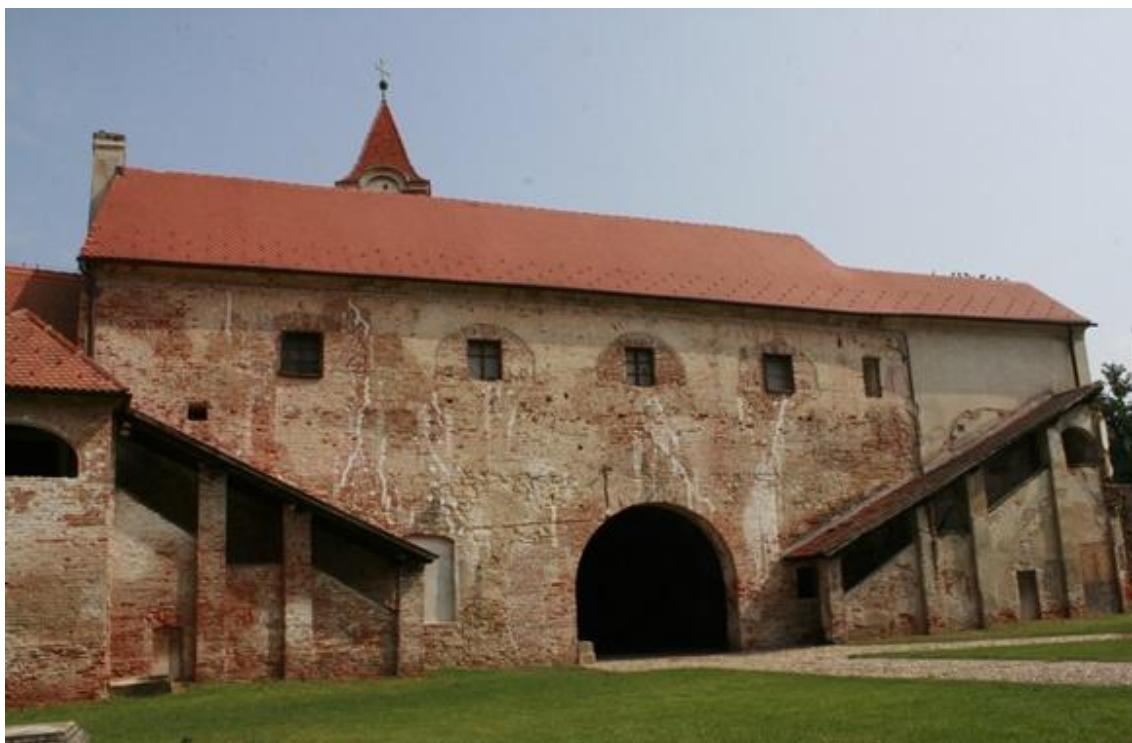
*Slika 4.14. Dvorišna fasada ulaznog bastiona*

POZ 200 III-ZL - Naknadno izgrađena zgrada u I. katu ulaznog bastiona početno je imala dvorišnu fasadu s relativno velikim lučnim otvorima, koji su naknadno zazidani s ugrađenim manjim prozorima (slika 4.14.). Projektom ove rekonstrukcije predviđeno je otvaranje tih prvotnih lučnih otvora, što je moguće, budući da kod zatvaranja tih otvora nisu bili oštećeni njihovi nosivi dijelovi, lukovi iznad njih i rubni stupci tog zida oko otvora. S druge strane, u toku neprestanih rekonstrukcija u prošlosti ove građevine, dosta je vjerojatno da su ukupne i lokalne deformacije i pomaci dijelova konstrukcije u blizini tog zida, prilagodbe svodova prizemlja na nova opterećenja, njihova prezidavanja, mikro pomaci u temeljnog tlu i stopama temelja, doprinijeli da se prvotna konstrukcija lukova naknadno, u većoj ili manjoj mjeri, osloni na naknadnu ispunu otvora koji se sad ponovo otvaraju. Pa će se zazidani otvori rekonstruirati na način da se pretpostavi da je ispuna, koja će se razgraditi, tokom vremena donekle opterećena, te zbog toga treba, prije početka i u toku razgradnje zida ispune, pridržati lukove u barem dvije točke, a unutar bravarije za nove otvore sakriti nosivu čeličnu konstrukciju koja će i ubuduće donekle zamijeniti eventualnu sadašnju nosivu funkciju uklonjene ispune.

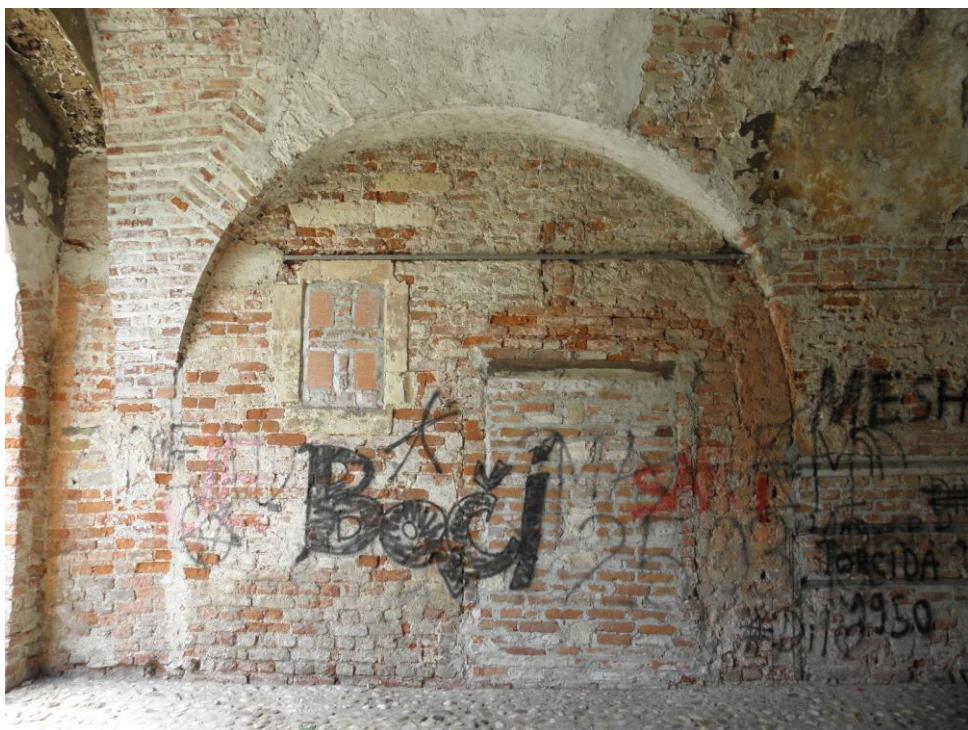
*Slika 4.15. Prikaz zazidanog otvora u prizemlju*

POZ 101 III-ZL - Slično prethodnoj točki rekonstrukcije, i u prizemlju ulaznog bastiona je predviđeno otvaranje jednog naknadno zazidanog otvora u središnjem zidu kolnice (slika 4.15).

Projektom ove rekonstrukcije na mjestu (prema dvorištu) prvog zazidanog luka biti će glavni ulaz u muzejske prostore, te je potrebno ne samo otvoriti mala zazidana vrata u zidu te ispune, nego zamijeniti cijelu ispunu tog nekadašnjeg luka sa staklenom stijenom glavnog ulaza u muzej. U otvor će se postaviti nosiva čelična konstrukcija, usklađena i skrivena u bravariju staklene stijene budućeg otvora, te da ta konstrukcija bude trajna nosiva zamjena dosadašnjoj zidanoj ispuni novog (starog) otvorenog prostora ispod luka.

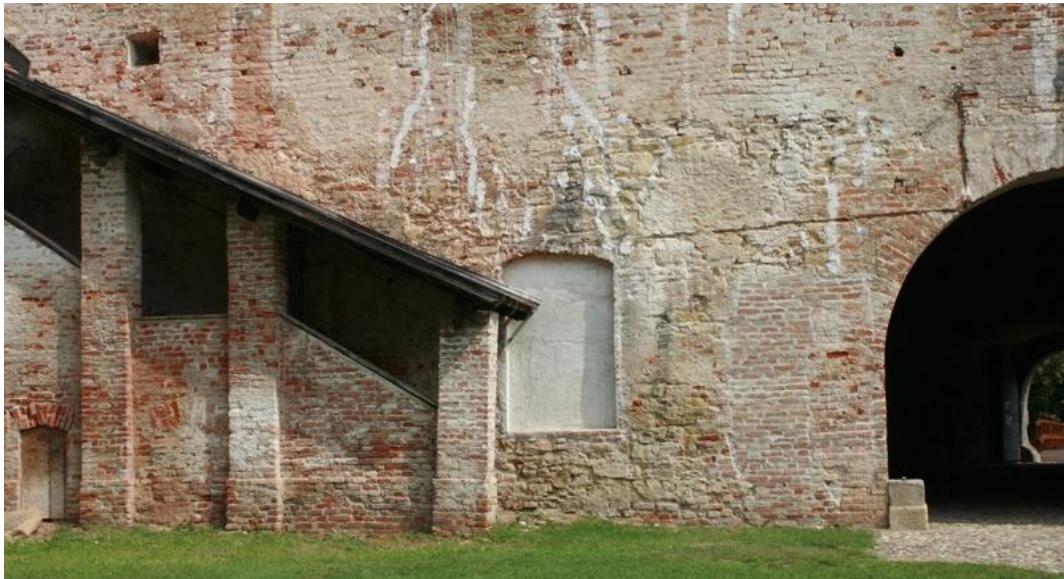
*Slika 4.16. Zazidani otvora prozora u prizemlju*

POZ 103 III-ZL - Postojeći zazidani otvor prozora prizemlja u dvorišnom zidu ulaznog bastiona (slika 4.16.), neposredno blizu lijevog dvorišnog stubišta, ovom se rekonstrukcijom neće ponovo otvoriti kao prozor, iako su još i ostavljeni dijelovi drvenarije prošlog prozora. Treba ga samo pravilno gradevinski sanirati, bez bitnih statičkih zahvata.

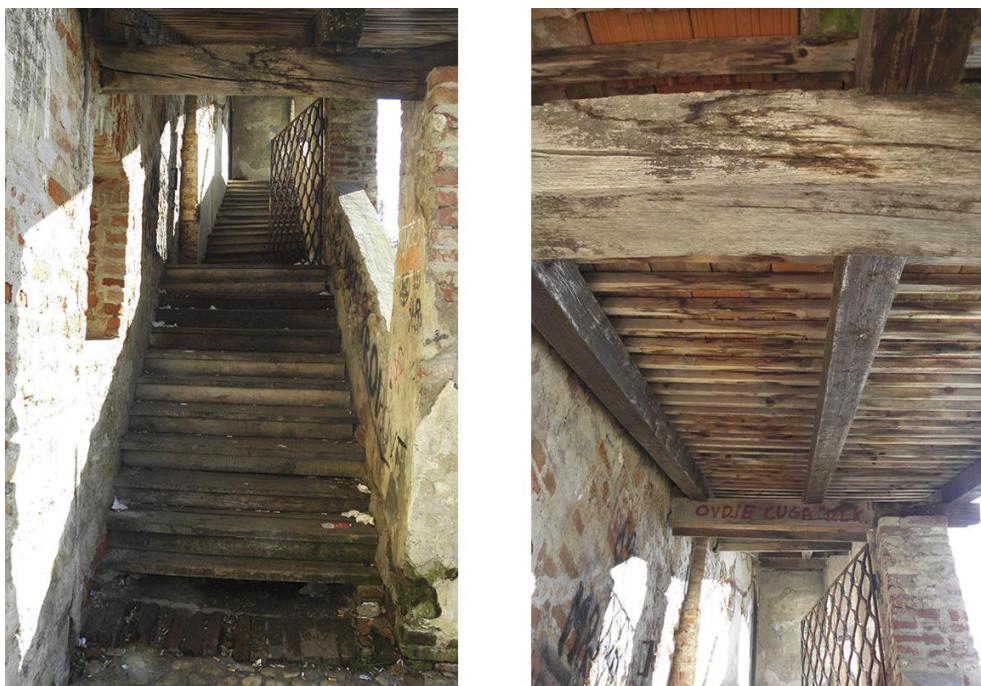
*Slika 4.17. Detaljniji prikaz desnog bočnog stubišta*

POZ 103a III, POZ 103b III - Dva postojeća bočna dvorišna stubišta, izvedena iz zidanih zidova i stupaca, drvenih stuba, te drvenog jednostrešnog krovišta (slika 4.17), već su pred kraj prošlog stoljeća konstruktivno sanirana, ali su od tada pretrpjeli štetu, u prvom redu zbog neodržavanja, te od padanja snijega sa visokog krovišta zgrade centralnog bastiona. Njihova sanacija svodi se na obnovu i sanaciju svih njihovih oštećenih elemenata u istim dimenzijama i materijalu.

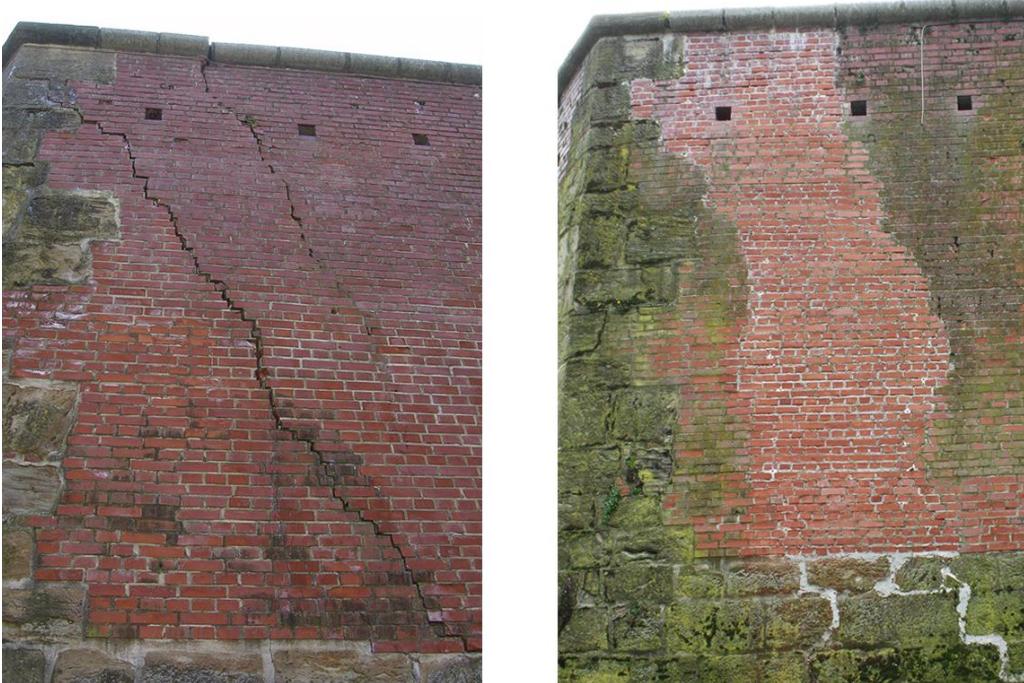
*Slika 4.21. Sanacija zida bastiona, 2006. godine*

Kao i zidovi i grudobran I. dilatacije, tako su i ovi zidovi rekonstruirani i sanirani u nekoliko navrata tokom prošlih 20 godina (slika 4.21). Na žalost, današnje stanje ovih zidova je tako loše, da je ponovo potrebna sanacija novo nastalih oštećenja zidova JI bastiona i kurtine, posebno s vanjske strane, prema parku, gdje iz zida raste već dugogodišnje raslinje, dijelovi zida su otpali. Također su vidljiva ponovna oštećenja zidova od prodiranja vode u njihovu unutrašnjost, pa je najnovije, pri kraju ove 2015. godine na kosoj, vanjskoj strani istočnog zida nabubrila veća površina zida (promjera nekoliko metara), gdje je potrebna hitna sanacija da ne dođe do urušavanja veće količine vanjskog dijela zida (slika 4.22.).
