Sanacija i rekonstrukcija bastiona Starog grada Zrinskih u Čakovcu

Undergraduate thesis / Završni rad

**SANACIJA I REKONSTRUKCIJA BASTIONA
STAROG GRADA ZRINSKI U ČAKOVCU**

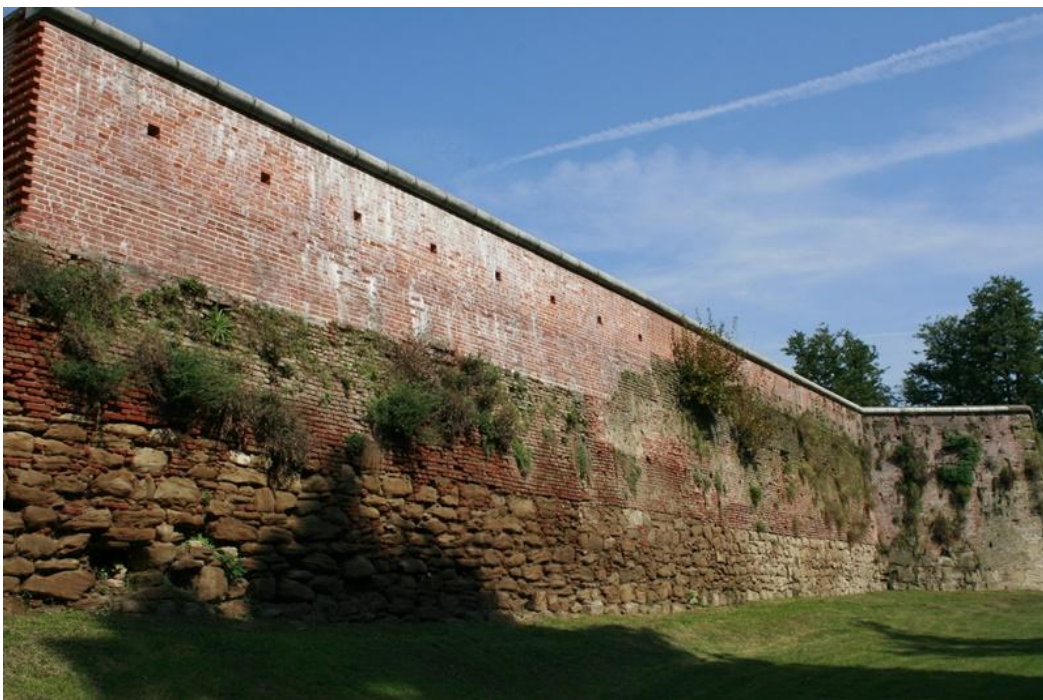
Sadašnje stanje zidova je uglavnom bez većih pukotina, koje su se prije redovito ponavljale, dakle zadnja je sanacija, što se tiče globalne stabilnosti i zaustavljanja slijeganja ovih zidova, uspjela. No, na površini samih zidova ponovo je izniklo razno bilje koje oštećuje i produbljuje propadanje zida, tako da ponovo treba sanacija vrha i vanjskih ploha tih zidova. Također je vidljiva velika površina plašta istočnog zida bastiona koja je nabubrila i prijeti njeno otpadanje s otvaranjem velike kaverne na zidu.

Slika 3.16. Zid istočne kurtine

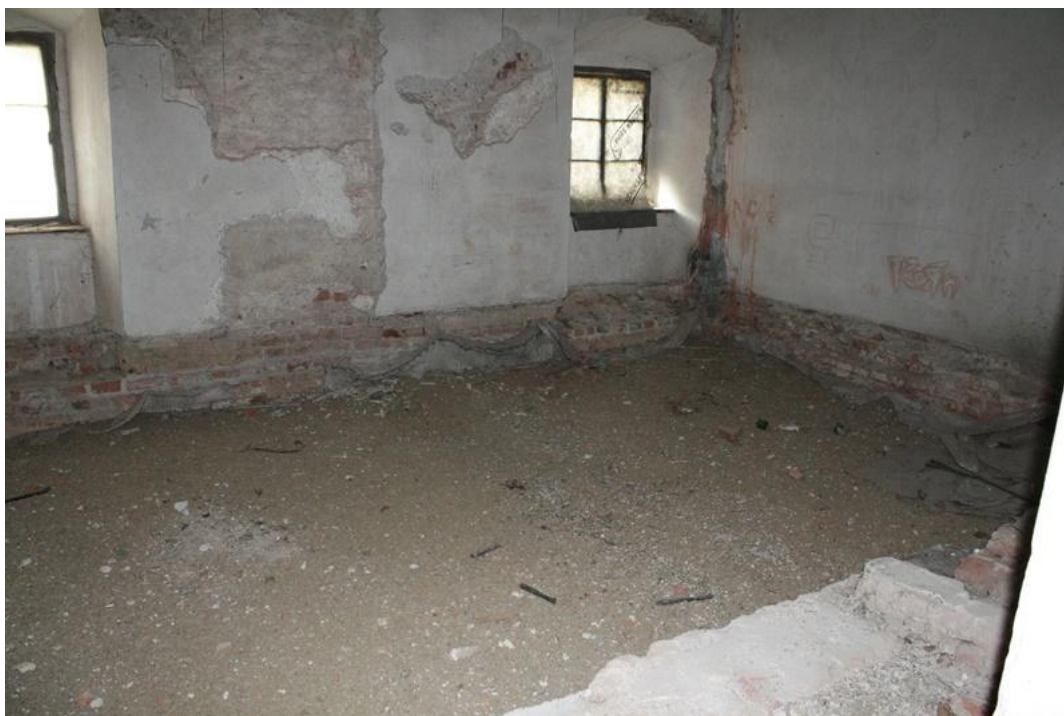
Slika 4.12. Pod prostorije na katu III.dilatacije

POZ 200 III-PT - Sadašnje stanje konstrukcije centralnog ili ulaznog bastiona je takvo da je osnovna statička sanacija (ove III. dilatacije) projektirana i obavljena u 90-tim godinama prošlog stoljeća, ali bez završnih oblikovanja, kao što su pravilno izvedeni grudobrani na terasi bastiona, te izvedba svih podova. Sve prostorije zgrade u I. katu sada su bez bilo kakvih slojeva poda (slika 4.12.), a nad konstrukcijom svodova prizemlja, na terasi je stavljen zamjenski nasip od lakog granulata (slika 4.13.). U prethodnom projektu sanacije, projektirani su slojevi novog poda i s tim opterećenjem su kontrolirani svodovi prizemlja, kao i cijela konstrukcija bastiona, pa, budući da su oni pravilno odabrani, i ovim projektom su odabrani kao pod terase, uz neke minimalne korekcije, koje ne utječu na ukupnu težinu niti masu tog poda. Slojevi tog poda su, odozgo prema dolje: opeka u cementnom mortu, lagano armirani beton 8 cm, te najniže, do zidanog svoda, nasip od „thermoteca“.

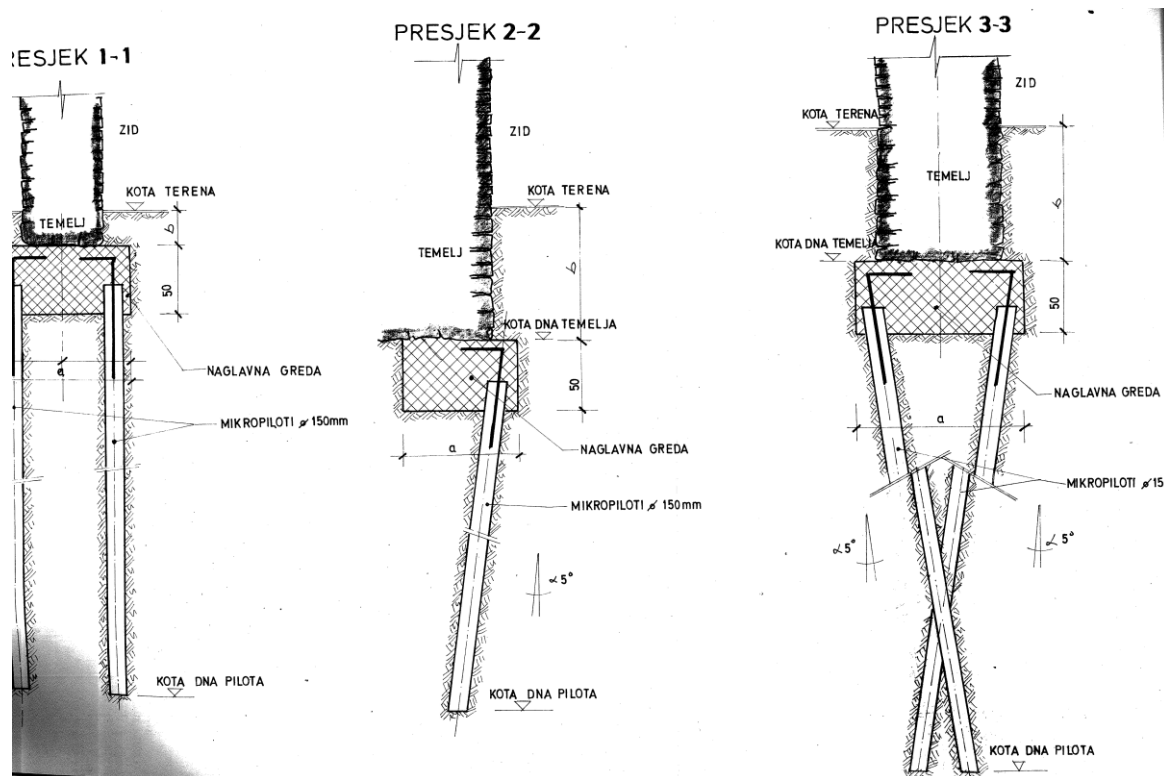
Slika 5.26. Predložena sanacija mikropilotima
