Sanacija klizišta na nerazvrstanoj cesti Cerje Obadići u općini Gornje Jesenje

Undergraduate thesis / Završni rad

Završni rad br. 377/GR/2019

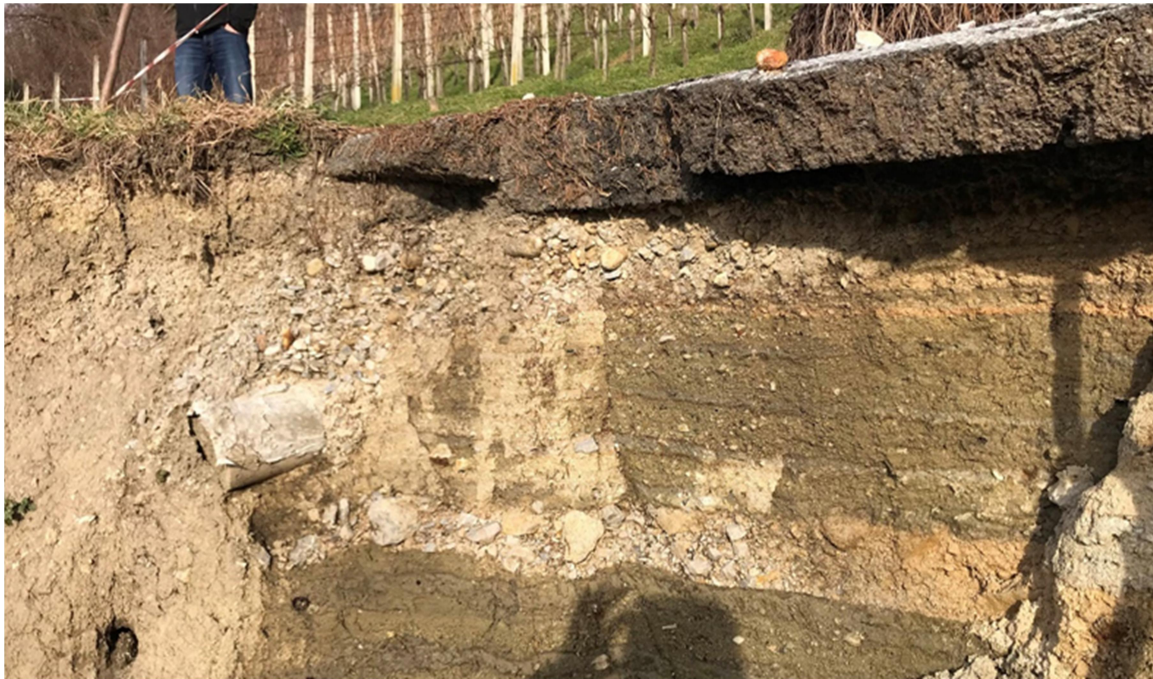
Cijev je bila kompletno ispunjena zemljanim materijalom, te kroz nju nikako nije bila moguća odvodnja vode. Ranije je cijev služila za odvodnju voda s druge strane ceste koja se slijevala u kanal niz padinu, te za odvodnju nabujale vode iz zdenca. Zaštopavanje cijevi svakako je imalo kritičan utjecaj na pojavu klizišta. (slika 10.)

Slika 10. Izlaz cijevi u tijelo klizišta (cijev zaštopana)

- Obavezna izvedba površinske odvodnje te odvodnje podzemnih voda na nizbriježnoj strani (drenovi, kanali, kanalice). Vodu odvesti u podnožje na sigurno mjesto gdje njeno istjecanje neće imati utjecaja na sanirano klizište ali ni na okolne objekte ili eventualne nestabilne pokose!
