Sanacija klizišta glinokopa Đurđevićev brijeg u Bedekovčini

Undergraduate thesis / Završni rad

Završni rad br. 370/GR/2019

GLINOKOP ĐURĐEVIĆEV BRIJEG BEDEKOVČINA

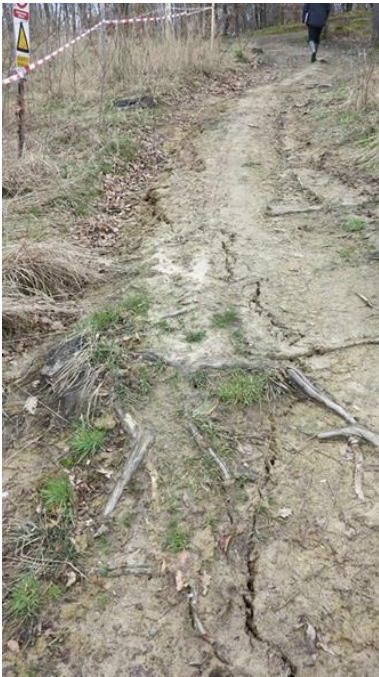
- 2) Put koji se nalazi u zoni najviših kota glinokopa ukazuje na novu opasnost velikog odrona ili na skoro proklizavanje terena s budućim čelom van obilježenih granica koje se kasnije i dogodilo. Vlačna pukotina koja se nalazila paralelno sa čelom glinokopa

Slika 4.5. Vlačna pukotina uz čeonu rub glinokopa [1]

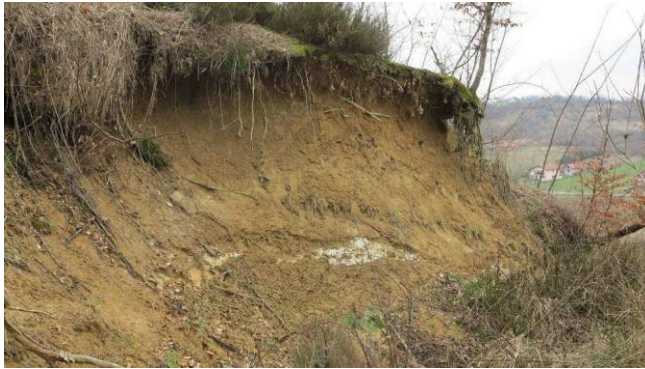
Slika 4.7. Bočna denivelacija kliznog segmenta [1]

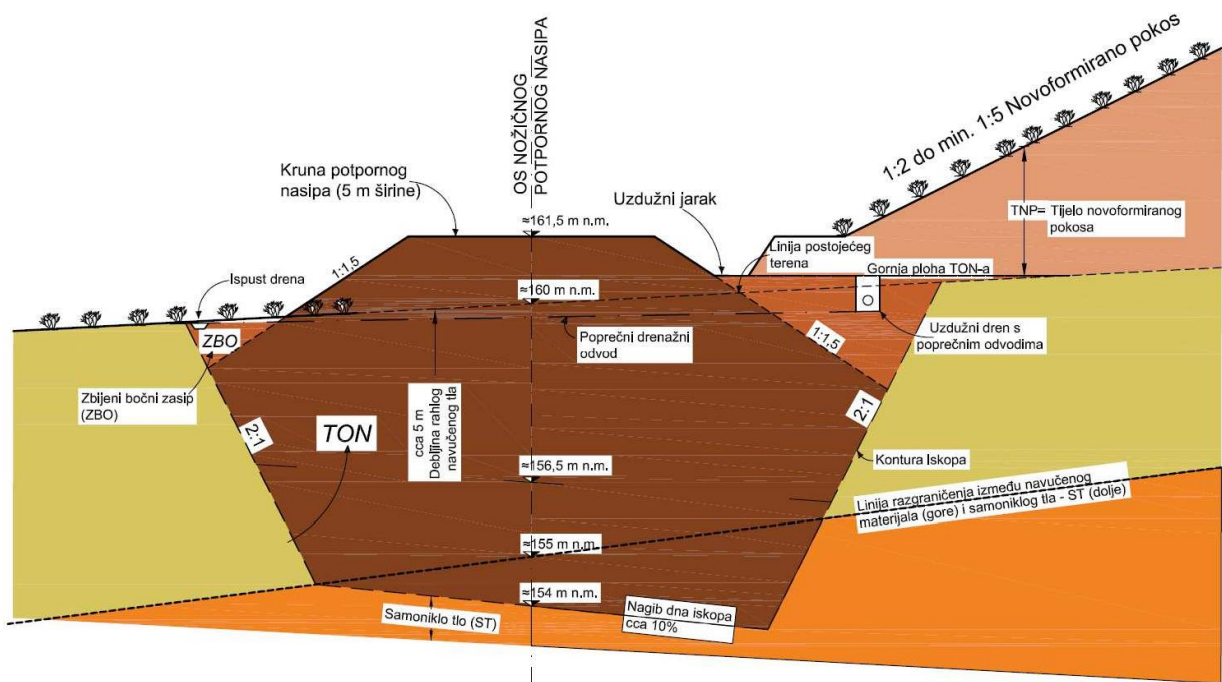
Slika 8.2. Shematski prikaz rješenja potpornog nasipa u uporištu glinokopa [1]

Ključno statičko uporište saniranog pokosa klizišta bit će nožićni uporišni nasip. Taj nasip mora biti strogo kontrolirano izveden i mogli bismo reći temeljen(usaden) u samoniklo tlo. Nasip mora biti ukopan približno do dubine 6 m jer se na toj dubini nalazi stabilno i čvrsto tlo. Geometrijsko pojašnjeno rješenje možemo vidjeti na slici 8.2. uz napomenu da su pri projektnoj razradi moguće promjene usklađene s cijelinom rješenja.
