Sanacija klizišta glinokopa Đurđevićev brijeg u Bedekovčini

Undergraduate thesis / Završni rad

Završni rad br. 370/GR/2019

GLINOKOP DURĐEVIĆEV BRIJEG BEDEKOVČINA

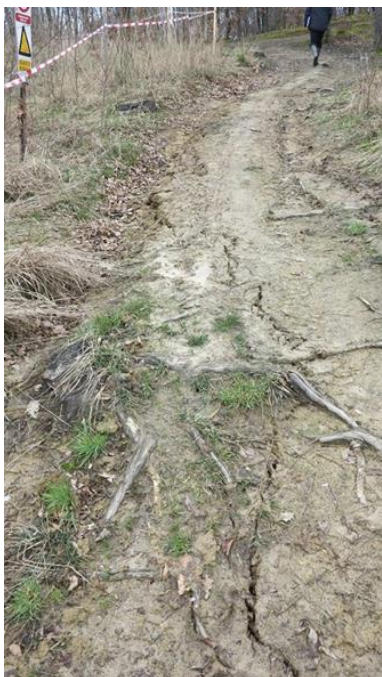
- 2) Put koji se nalazi u zoni najviših kota glinokopa ukazuje na novu opasnost velikog odrona ili na skoro proklizavanje terena s budućim čelom van obilježenih granica koje se kasnije i dogodilo. Vlačna pukotina koja se nalazila paralelno sa čelom glinokopa

Slika 4.5. Vlačna pukotina uz čeonu rub glinokopa [1]

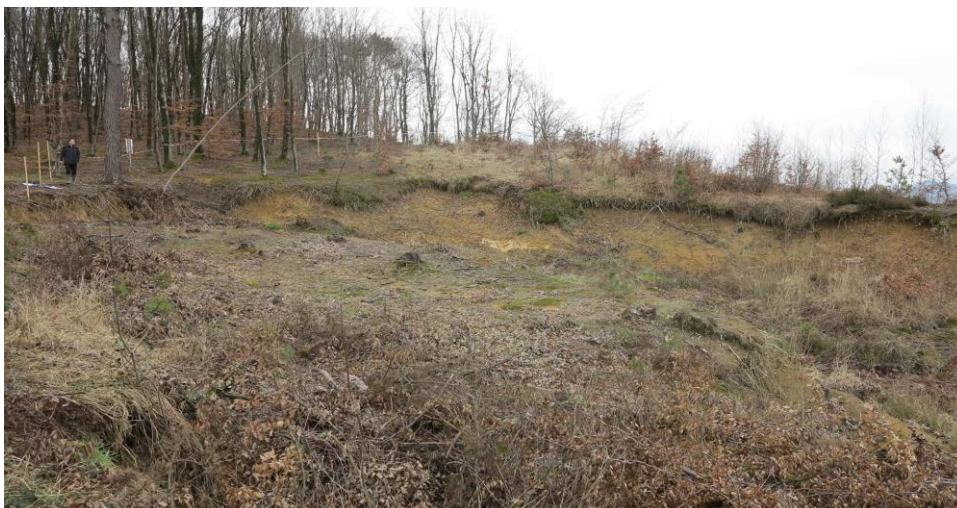
- 3) U sjevernom dijelu nastalo je prostrano bočno klizište (slika 4.6.) gdje možemo vidjeti široke vlačne pukotine (slika 4.6.) i bočne denivelacije (slika 4.7.)

- 4) Slika 4.6. Bočno klizište koje je pokrenulo velike mase tla [1]

Destabilizacija padine glinokopa poglavito se događa zbog uklanjanja potporne nožice, a dodatno je potaknuta površinskim i procjednim vodama koje izbijaju u čelnom dijelu glinokopa. Tome bi mogli dodati i jedan geološki razlog, a to je tvrda i masna glina koja se nalazi u podlozi i možemo slobodno reći da je vodonepropusna.

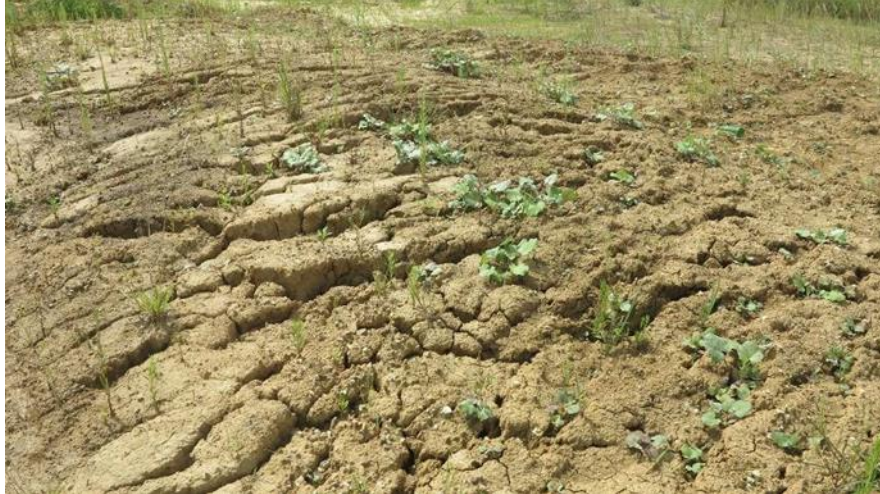
Osnovni cilj provedenih istražnih bušenja bio je utvrđivanje samoniklog tla, obzirom da je stanje cijelog glinokopa ukazivalo na prevlačenje krajnje poromećenog tla preko samoniklog tla. Do tog prevlačenja došlo je zbog dugogodišnje eksploatacije glinokopa.

Slika 6.1. Pogled na površinsku prevlaku poremećenog tlo u podnožju glinokopa[1]
Okvir sadašnje sanacije obuhvaća južni dio glinokopa pa su iz tog razloga istražne bušotine pozicionirane u tom dijelu glinokopa osim bušotine B7 koja je iznimka.

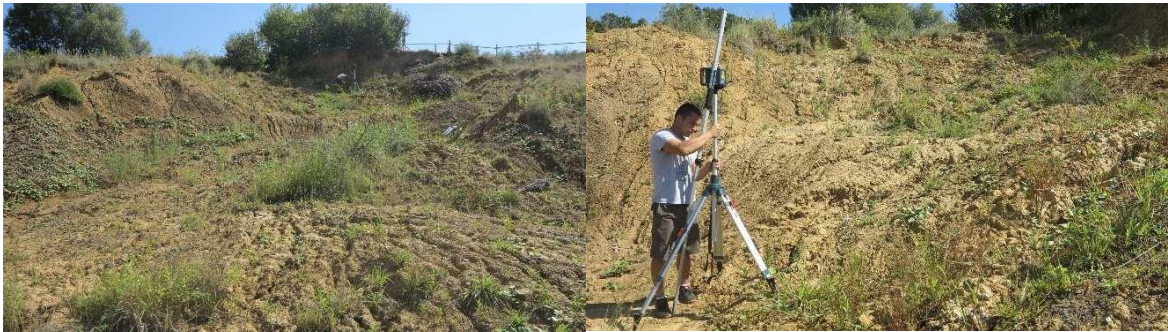
- Erozijsko-klizna lepeza u području bušotine B11 (slika 7.3.1.)
 - Po osi lepeze:
 - a) Strmac ($\Delta H = 1$ m)
 - b) $\alpha = 40^\circ$, ($\Delta H = 2$ m)
 - c) $\alpha = 20^\circ$
 - d) $\alpha = 10^\circ$
 - Bočni pokosi: sjeverni $\alpha = 35^\circ$, južni $\alpha = 24^\circ$

Slika 7.6. Mjerenje karakterističnih nagiba u zoni bušotine B11
