Sanacija klizišta glinokopa Đurđevićev brijeg u Bedekovčini

Undergraduate thesis / Završni rad

Završni rad br. 370/GR/2019

GLINOKOP DURĐEVIĆEV BRIJEG BEDEKOVČINA

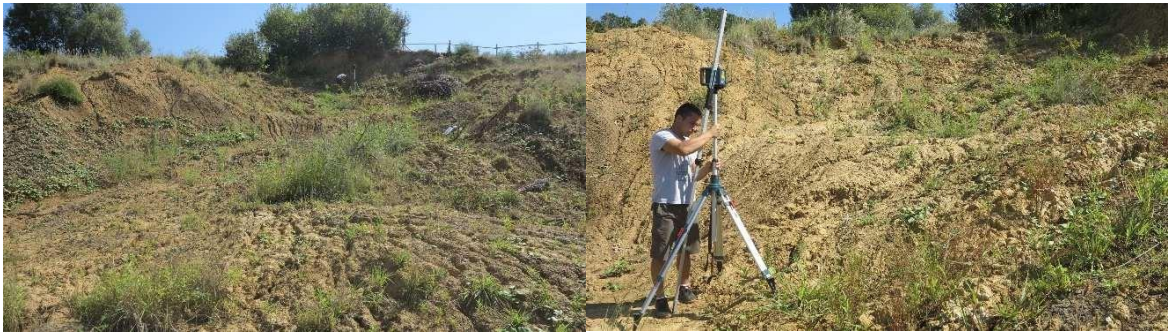
- Erozijsko-klizna lepeza u području bušotine B11 (slika 7.3.1.)
 - Po osi lepeze:
 - a) Strmac ($\Delta H = 1$ m)
 - b) $\alpha = 40^\circ$, ($\Delta H = 2$ m)
 - c) $\alpha = 20^\circ$
 - d) $\alpha = 10^\circ$
 - Bočni pokosi: sjeverni $\alpha = 35^\circ$, južni $\alpha = 24^\circ$

Slika 7.6. Mjerenje karakterističnih nagiba u zoni bušotine B11

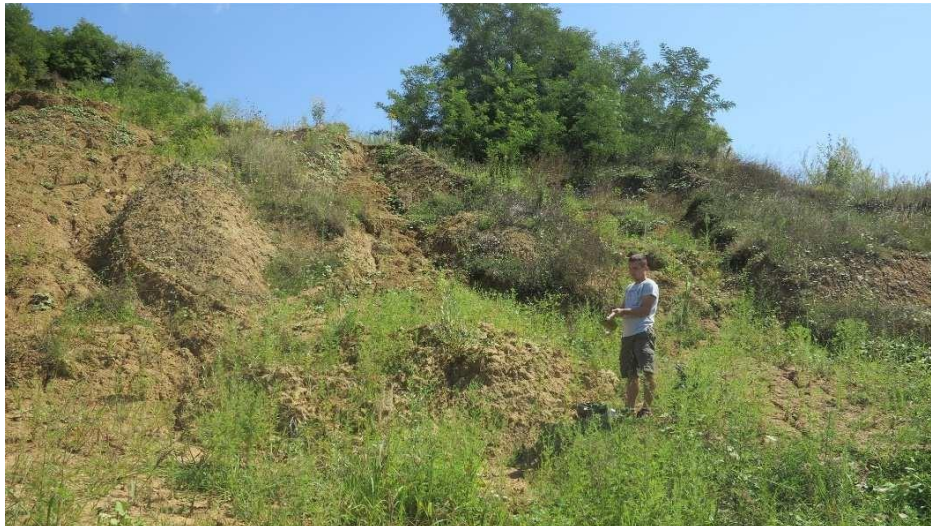
- Rascijepljena erozijsko-klizna lepeza ispod bušotine B10, odnosno ispod suhog zdenca s pumpom Z1 :
 - Po osi južnog kraka lepeze :
 - a) $\alpha = 30^\circ$
 - b) $\alpha = 12^\circ$
 - c) $\alpha = 4^\circ$
 - U srednjem dijelu osi sjeverne lepeze: $\alpha = 25^\circ$

Slika 7.7. Mjerenje karakterističnog nagiba ispod istražne bušotine B10[1]
