Sanacija klizišta glinokopa Đurđevićev brijeg u Bedekovčini

Undergraduate thesis / Završni rad

2019

GLINOKOP DURĐEVIĆEV BRIJEG BEDEKOVČINA

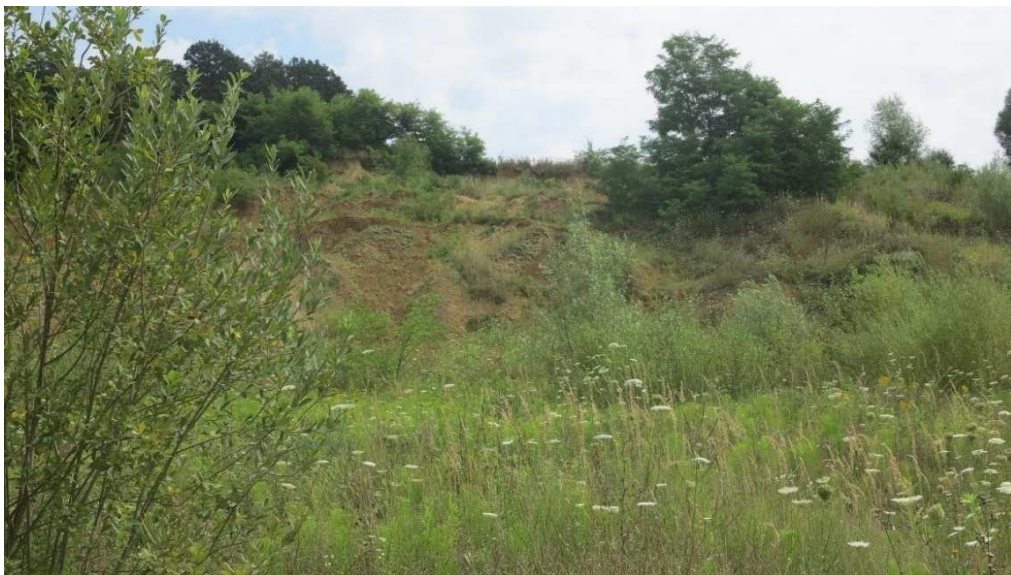
Tijekom rekognosciranja terena pozornost je posvećena i tipu raslinja zbog toga jer ovisno o vrsti raslinja, možemo zaključiti kakvo je stanje vlage u tlu. Očekivano je bilo da vrbici prekrivaju priobalni pojas uz potok koji se nalazi u podnožju klizišta, ali nalazimo ih i na prvom povišenom platou (VP1) (Slika 7.3), koji se nalazi približno desetak metar visinski gledano iznad priobalja potoka.

Slika 7.3. Vrbik, područje visinskog platoa VP1 [1]
