Master's thesis / Diplomski rad

**TEHNIČKA DIJAGNOZA STAMBENE
ZGRADE POGOĐENE POTRESOM**

Lana Horvat, 0947/336D

Napravljen je detaljan pregleda zgrade, pregleda i ocjenjivanja konstruktivnih elemenata, procjene stanja nosivosti konstruktivnih elemenata, procjene i nastalih deformacija (pomaka, progiba, pukotina), te specifikacije oštećenja i zgrade prema stupnjevima oštećenja. Definicija promatrane razine štete vrlo je relevantna i temelji se na europskoj makroseizmičkoj skali (Europska makroseizmička skala) koja je osnova za procjenu seizmičkog intenziteta u europskim zemljama, a koristi se i u velikom broju zemalja izvan Europe. U tom smislu, osnovnu razdiobu ljestvice potresa možemo podijeliti u 12 osnovnih razreda.

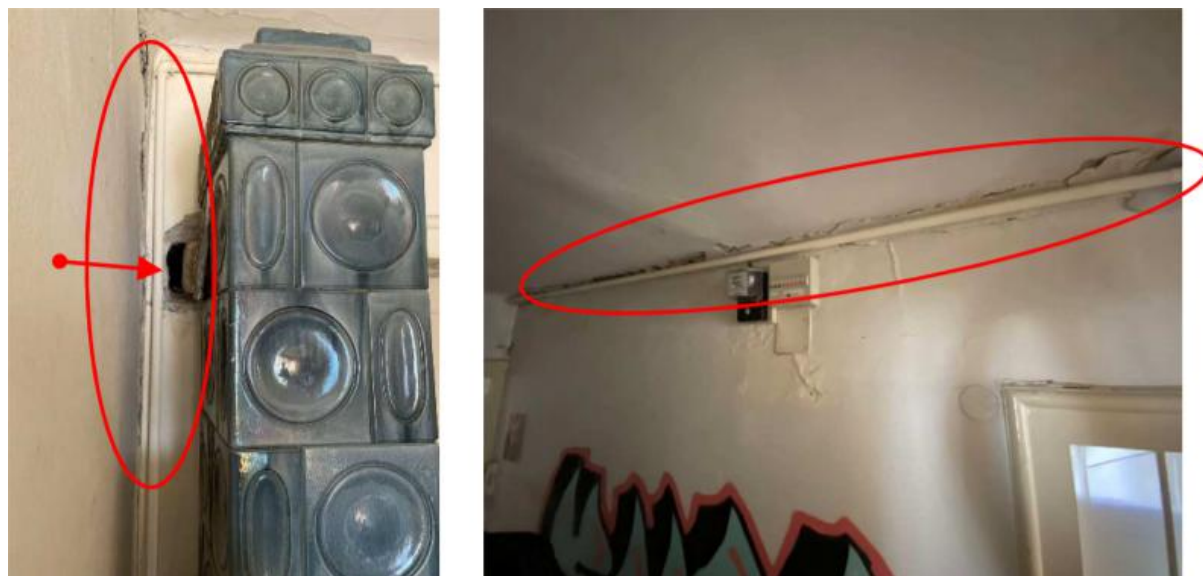
Slika 5.19. - Vertikalna pukotina uz dimnjak (lijevo) te horizontalna pukotina uz strop (desno)

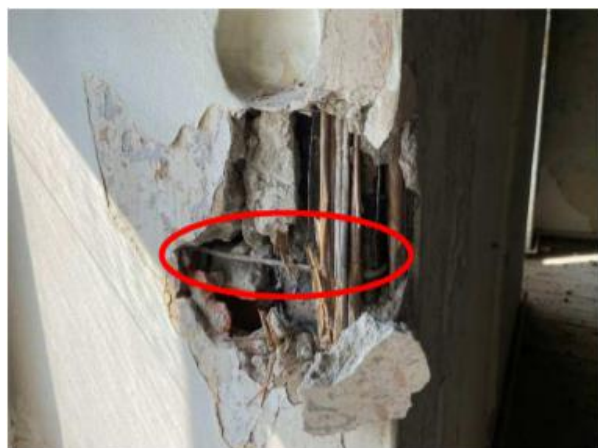
Slika 5.21. - Ručno izvedena oštećenja na zidu i podnoj konstrukciji

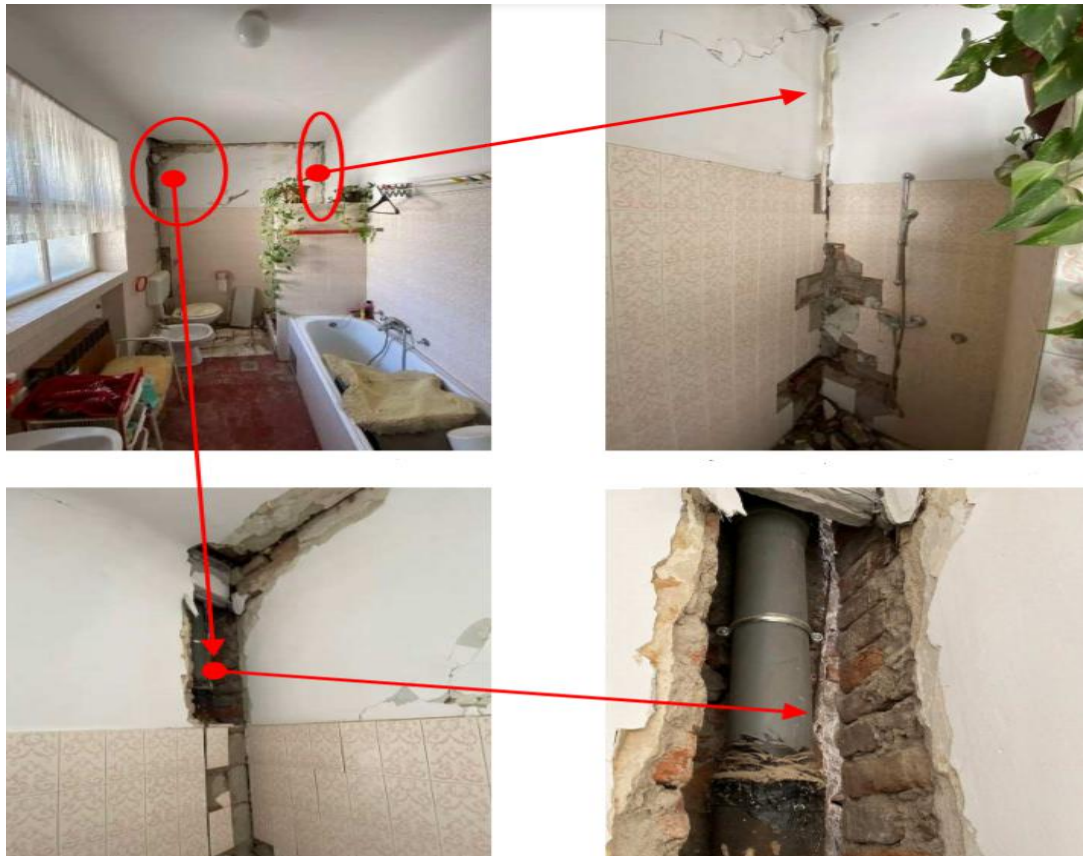
Slika 5.22. - Pukotinsko oštećenje te lom sjeveroistočnog kuta zgrade

Razvidni je intenzitet oštećenja nosive konstrukcije stana (ali i zgrade kao cjeline). Naime, vertikalna pukotina čiji smo maksimalni intenzitet imali prilike vidjeti u stanu (kat iznad) dalje se nastavlja prema nižim etažama kroz ovaj stan. Istina, pukotina kao takva, započinje u nižim etažama a svoj maksimum dobiva na samom vrhu zgrade. Oštećenje kompletno odvaja sjeverni nosivi zid od istočnog (*slika 5.23. desno*), te time nosiva struktura, odnosno nosivi zidani okviri ovdje gubi svoj strukturalni integritet. Pukotina je veličine do 4-5 cm te se sjeverni zid u cijelosti odvojio. Ovaj slučaj kao i slučaj stana vodi k zaključku da je ovaj (sjeverni) dio zgrade pretrpio najveća strukturalna oštećenja ali da se glavni pomak (pomaci) dogodio ovdje, na sjeveroistočnom dijelu.

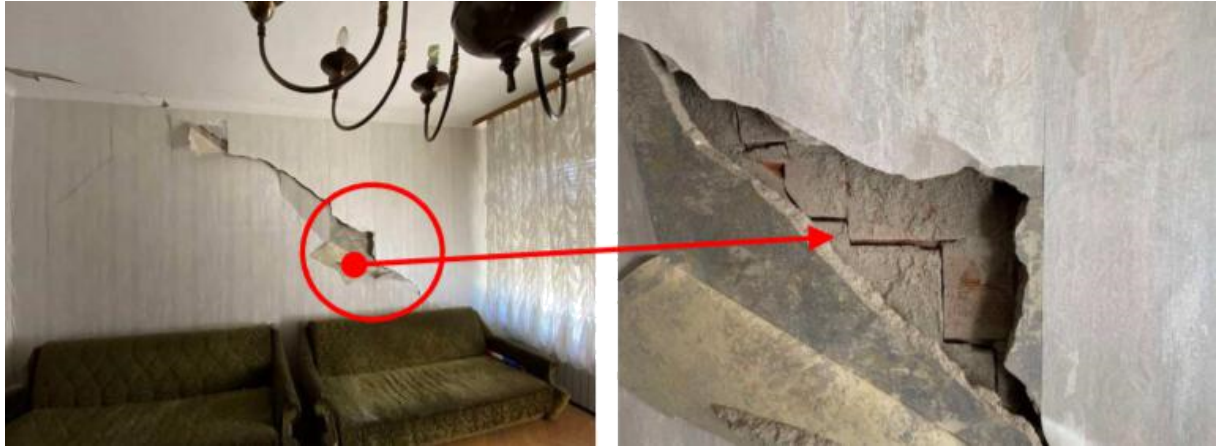
Slika 5.26. - Dijagonalna pukotina na pregradnom zidu

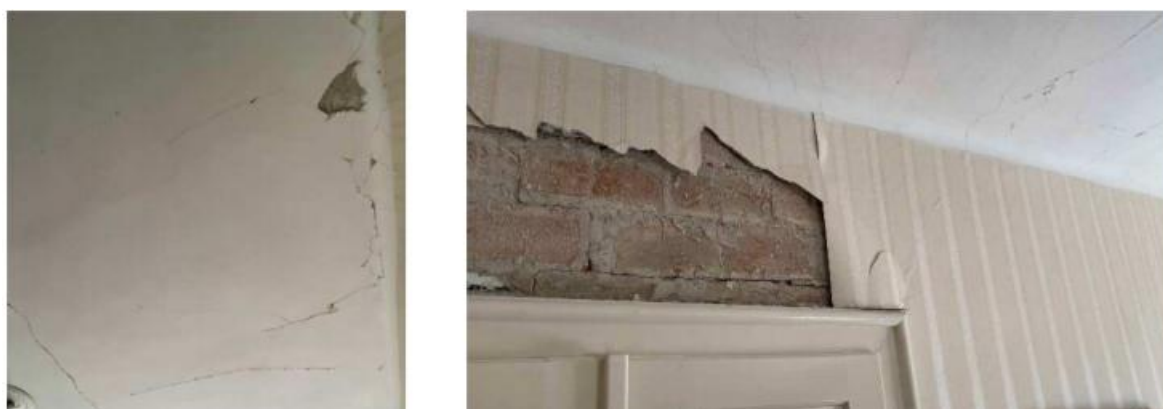
Slika 5.30. - Razvoj stropnih i zidnih pukotina

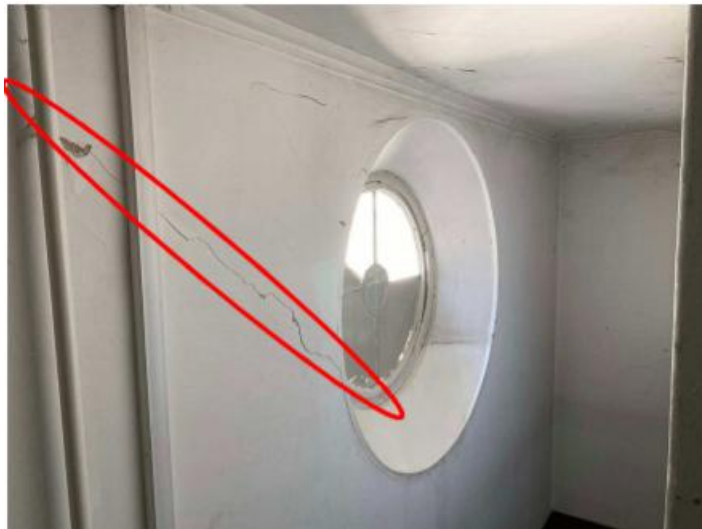
Slika 5.51. - Pukotine po vanjskim zidovima stubišta
