Master's thesis / Diplomski rad

**OCJENA POSTOJEĆEG STANJA NOSIVE
KONSTRUKCIJE UZ PROVEDBU
DETALJNOG
PREGLEDA STAMBENE ZGRADE**

Predmet ovog diplomskog rada je dvojna stambena građevina koja se nalazi u Zagrebu, točnije u Gornjem Bukovcu. Građevina je zadobila teška oštećenja uslijed djelovanja potresa koji se dogodio 22. ožujka 2020. godine. Epicentar prvog potresa nalazio se 7 km sjeverno od središta Zagreba, točnije u Markuševcu, odnosno cca. 4 km od naše predmetne zgrade. Ubrzo nakon prvog po intenzitetu najjačeg potresa uslijedila su još 2 slabije magnitude. Iako je treći potres bio slabije magnitude od prva dva, pretpostavlja se da prouzročio najviše štete na predmetnoj građevini, odnosno štetu prouzročenu prvim potresom još dodatno pojačao i produbio. Razlog toga je što se njegov hipocentar nalazio puno bliže, točnije na dubini od 2 km, te je time prijenos energije na površinu bio jači. Položaj predmetne građevine je najviše pridonio devastirajućem efektu. Predmetna zgrada nalazi se na samom rasjedu i na direktnom putu širenja potresnog vala.

Obavljen je statički pregled etaže 1 i etaže 2 nakon potresa. Dijagnosticirana su oštećenja prema tipu i jačini, te svrstana u odgo

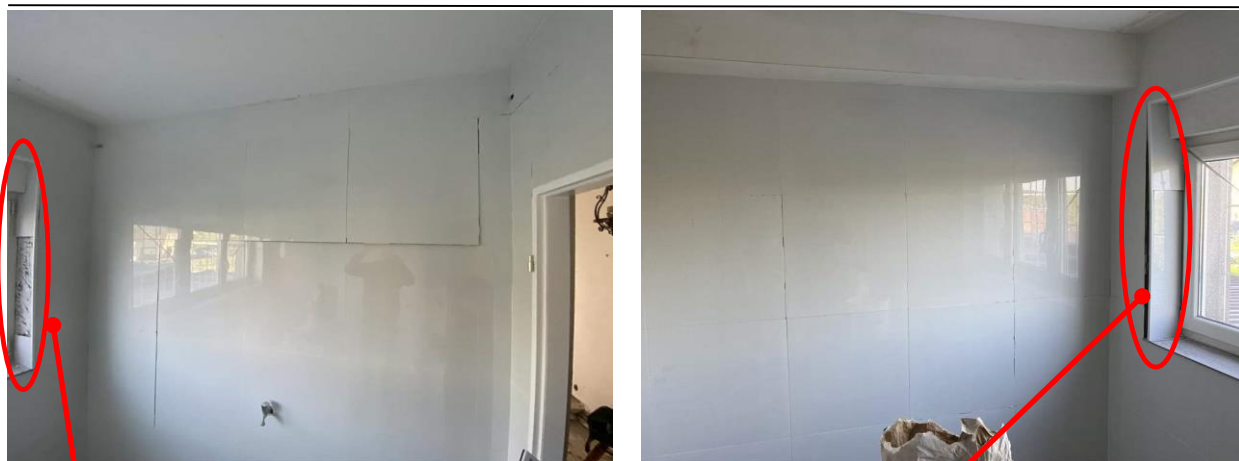
*Slika 4.16. Istočni pregradni zid (lijevo),
zapadni krajnji nosivi zid prema zajedničkom stubištu (desno);*

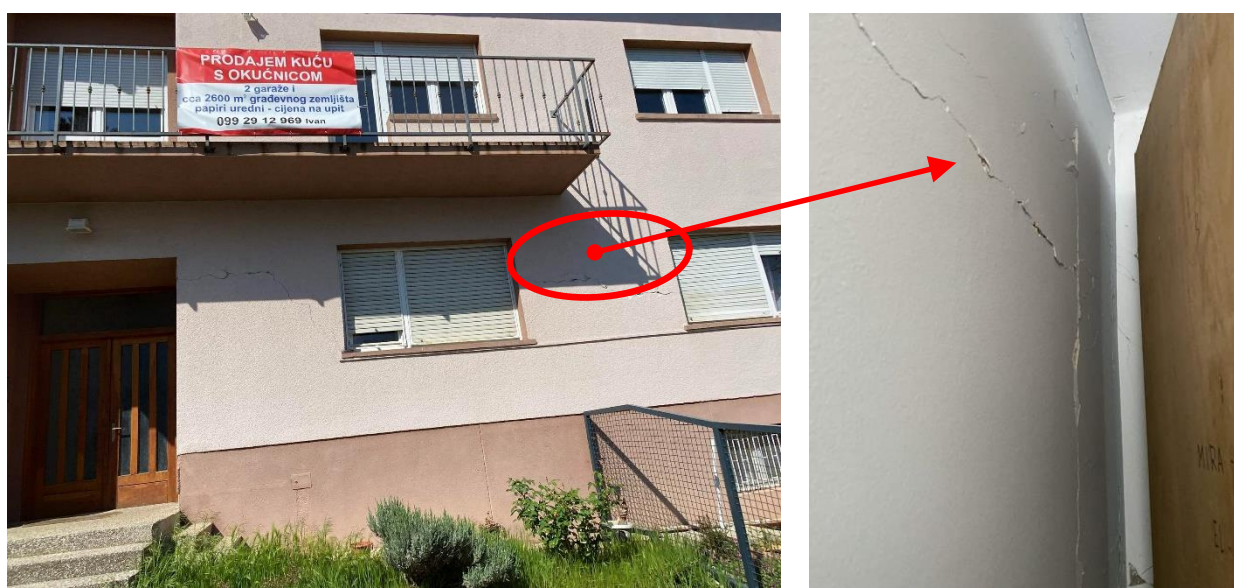
Slika 4.19. Vanjska pukotina konstruktivnog južnog zida prizemlja etaže 2 (desno), detektirana i u unutrašnjosti (lijevo);

Još jedan dokaz visoke razine oštećenja nosivog zida može se vidjeti na južnom nosivom zidu gdje je detektirana pukotina koja prodire skroz u unutrašnjost objekta te je time evidentno strukturno oštećenje konstrukcije zida te njegov gubitak uporabljivosti.
