# Ocjena postojećeg stanja nosive konstrukcije uz provedbu detaljnog pregleda stambene zgrade

**OCJENA POSTOJEĆEG STANJA NOSIVE**  
**KONSTRUKCIJE UZ PROVEDBU**  
**DETALJNOG**  
**PREGLEDA STAMBENE ZGRADE**

Obavljen je statički pregled etaže 1 i etaže 2 nakon potresa. Dijagnosticirana su oštećenja prema tipu i jačini, te svrstana u odgovarajuće razrede oštećenja. Na temelju toga su predložene mjere sanacije i okvirni troškovnik radova.

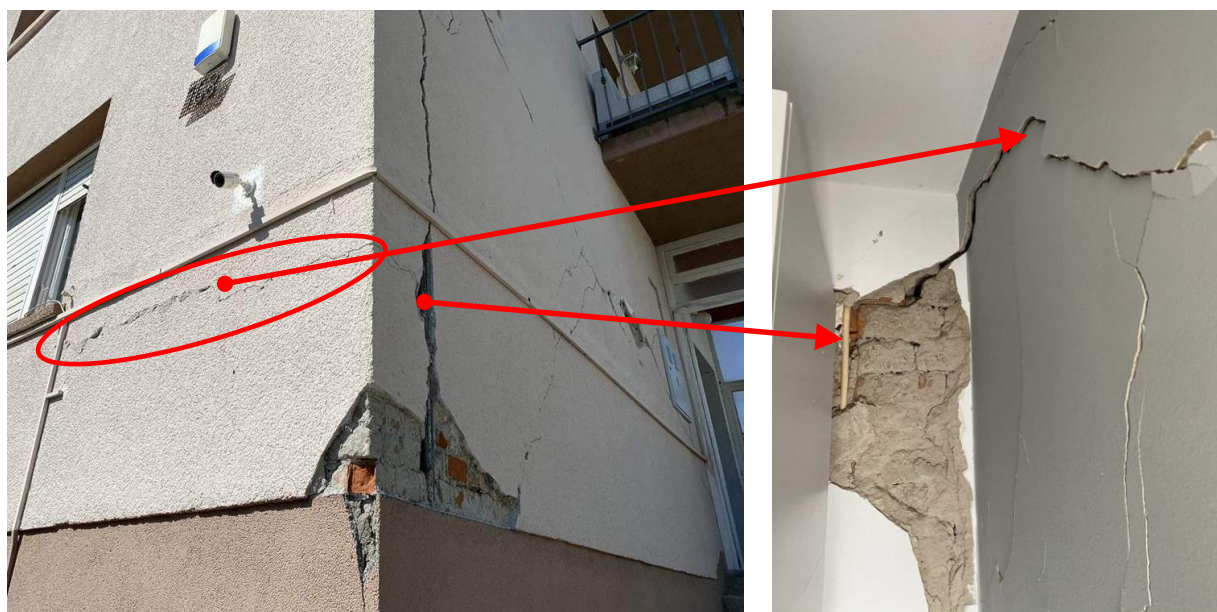
*Slika 4.2. Konstruktivno slomljen južni zid; pogled iz vana i iz unutrašnjosti;*

*Slikom 4.2.* jasno je prikazan karakter i težina oštećenja na II kutu zgrade te na spoju južnog i istočnog zida. Konstrukcija je ovdje pretrpjela snažna (maksimalna) oštećenja te je njezin strukturalni integritet potpuno narušen. Vertikalna pukotina se prostire uzduž cijele etaže (visine stana) te pritom potpuno odvaja sustav nosivih zidova.

Zaključno, za vanjski istočni i južni zid, a posebice za njihov II spoj može se zaključiti da je razina oštećenja maksimalna, odnosno, razred oštećenja D4-D5. Ovaj stupanj oštećenja značajno mijenja i narušava nosivu sposobnost konstrukcije dovodeći je do granice djelomičnog ili potpunog urušavanja osnovnih strukturalnih komponenti.

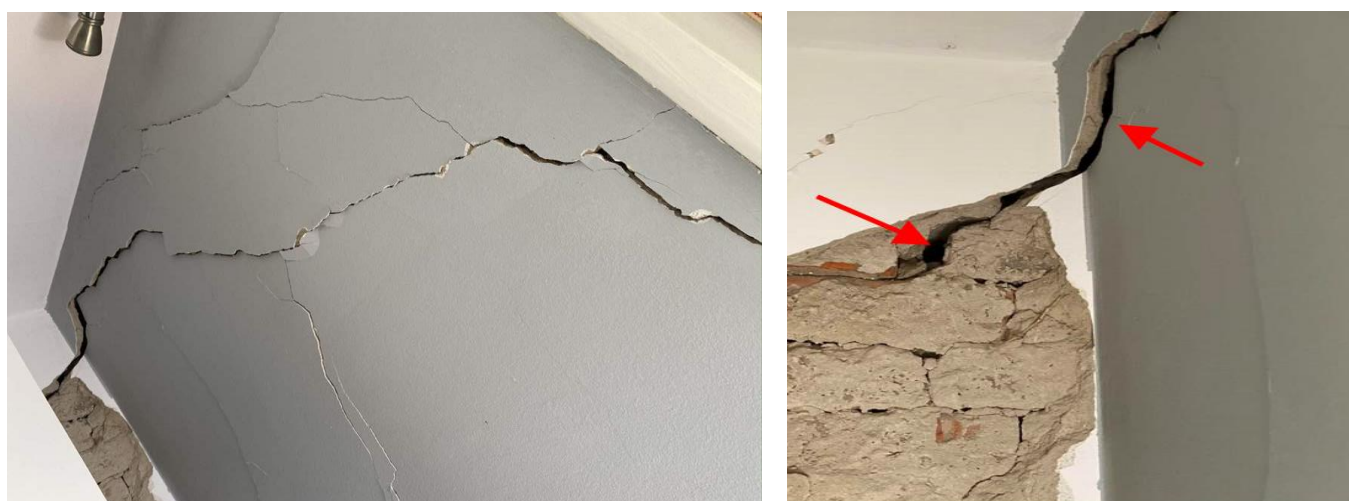
*Slika 4.3. Jugoistočni kut zgrade; unutrašnjost;*

Na slici 4.3. desno jasno su vidljiva potpuna razdvajanja nosivog sustava zidova te ovu pukotinu više ne može zvati pukotina, već se ovdje radi o potpunom lomu konstrukcije. Konstrukcija ovih zidova je neuporabljiva, strukturalni integritet je potpuno narušen te svako daljnje zadržavanje konstrukcije u ovakvom stanju predstavlja opasnost za cijelu zgradu. To je moguće potvrditi i time što se sama lokacija oštećenja nalazi na jugoistočnom kutu zgrade, odnosno na samom spoju istočnog i južnog nosivog zida zgrade. Na tom mjestu svakako bi se trebao nalaziti vertikalni ab serklaž ili sličan tip konstrukcije, neovisno o materijalu. Jasno da godina izgradnje predmetne zgrade također diktira i način i tehnologiju kojom se izvodilo. Iz tog razloga je sasvim za očekivati nedostatak ab serklaža u tom ali i drugim dijelovima zgrade.
