Tehnička dijagnoza stana zgrade pogođene potresom uz prijedlog mjera sanacije

DIPLOMSKI RAD 16/GRD/2020

TEHNIČKA DIJAGNOZA STANA ZGRADE
POGOĐENE POTRESOM
UZ PRIJEDLOG MJERA SANACIJE

OPIS
U diplomskom radu je potrebno izraditi potpunu tehničku dijagnostiku stana zgrade stradale u potresu u Zagrebu u proljeće 2020. Potrebno je stan potpuno tehnički i statički pregledati, analizirati razinu oštećenja te uz prijedlog mjera sanacije dati i prijedlog radova na detaljnoj sanaciji.

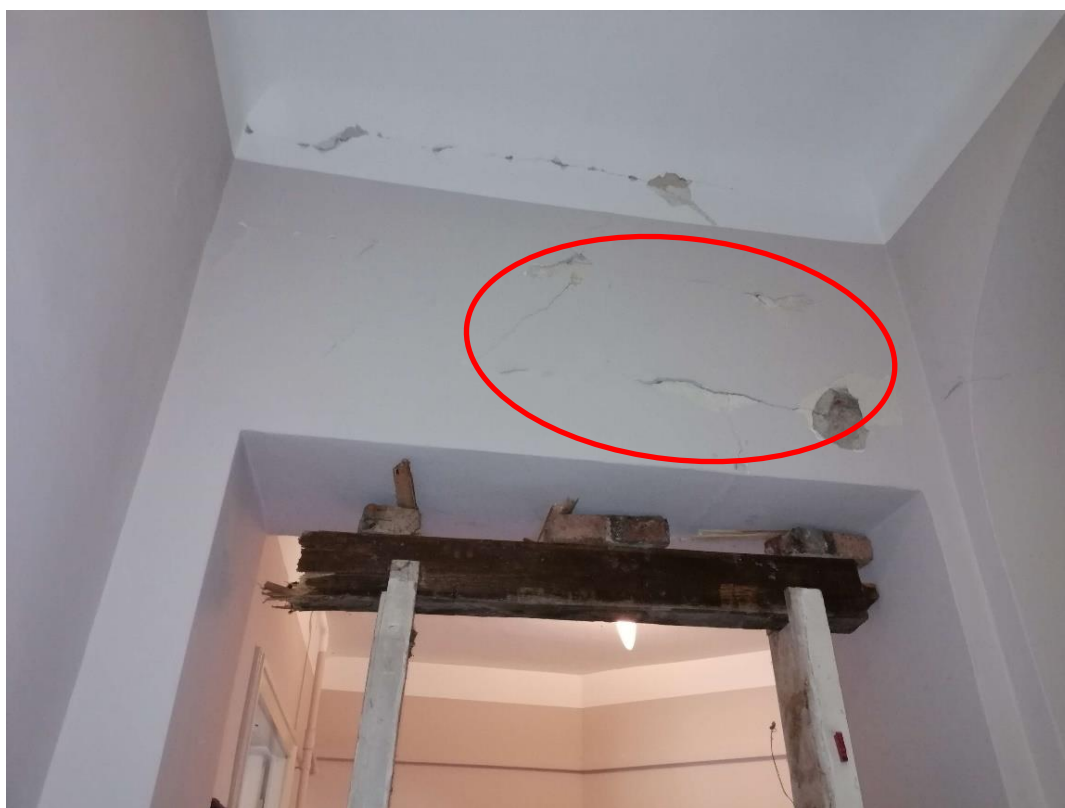
Slika 4.4. Pogled hodnikom u smjeru zapada prema oštećenom nadvoju

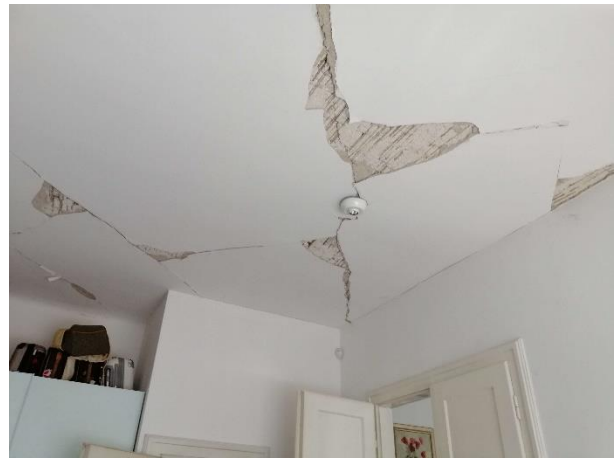
Slika 4.16. Spavaća soba također ispunjena stropnim unakrsnim pukotinama

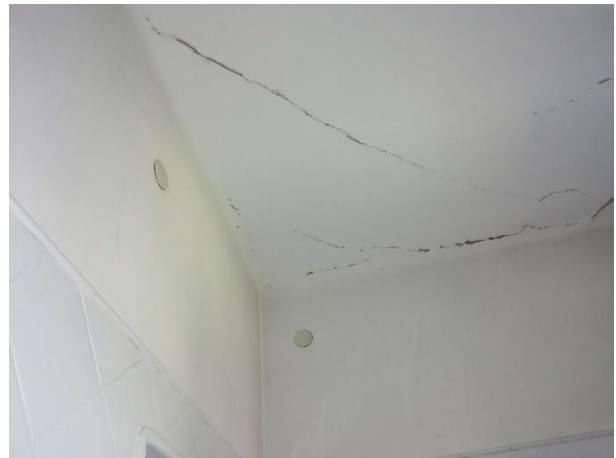
Slika 4.17. Razvoj stropnih pukotina od kutova sobe prema sredini

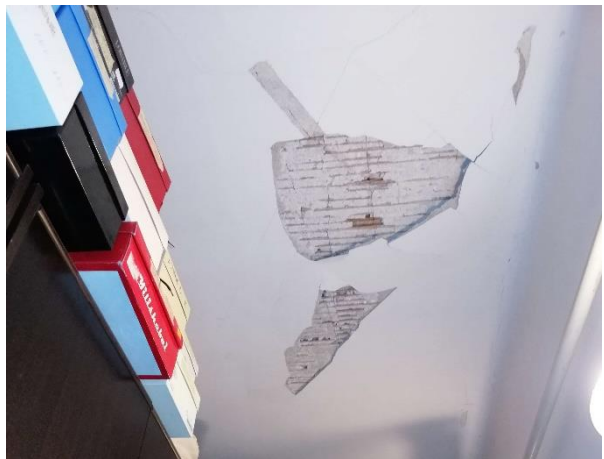
Slika 4.18. Teška strukturalna oštećenja te opadanja velikih količina žbuke sa stropova

Takav tip pukotinskih oštećenja vidljiv je uzduž cijelog stana. Stropna oštećenja ovakvog tipa posebno su visokog rizika jer ukazuju na potpuni gubitak integriteta konstrukcije stropa. Naime, horizontalne pukotine ukazuju na odvajanja stropova od horizontalnog i vertikalnog nosivog sustava, dok križne pukotine (stropne dijagonale) indikativno ukazuju na gubitak strukturalnog integriteta samog stropa.

Sva gore opisana stropna pukotinska oštećenja, odvajanja stropnih ploča, gubitak integriteta nosive konstrukcije (vertikalne i horizontalne) nedvosmisleno ukazuje na razinu oštećenja D4-D5, tj. stupanj oštećenja koji značajno mijenja i narušava nosivu sposobnost konstrukcije dovodeći je do granice djelomičnog ili potpunog urušavanja osnovnih strukturalnih komponenti.

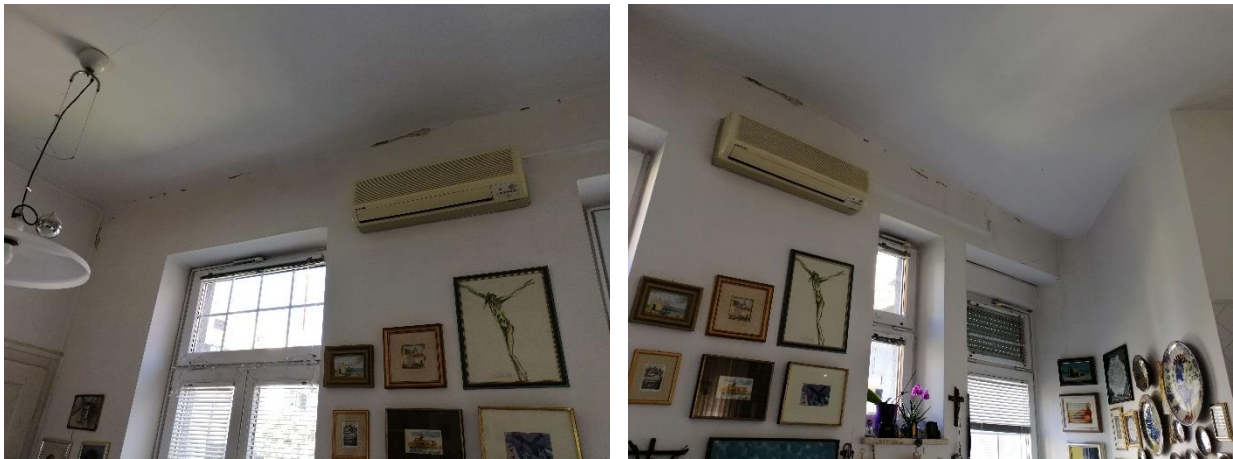
Slika 4.19. Horizontalne pukotine uzduž vanjskog nosivog zida

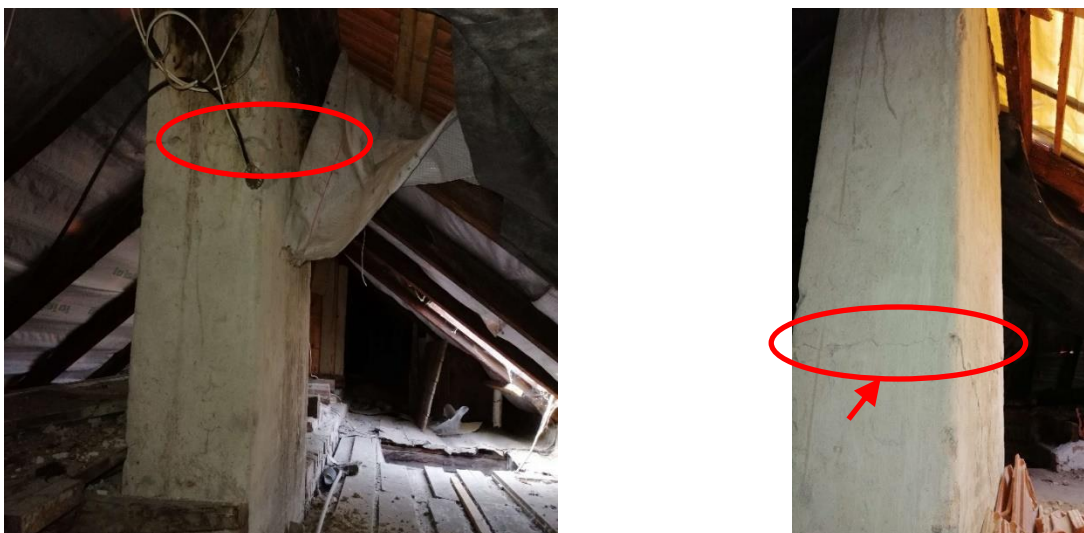
Slika 4.29. Horizontalna puknuća po visini dimnjaka

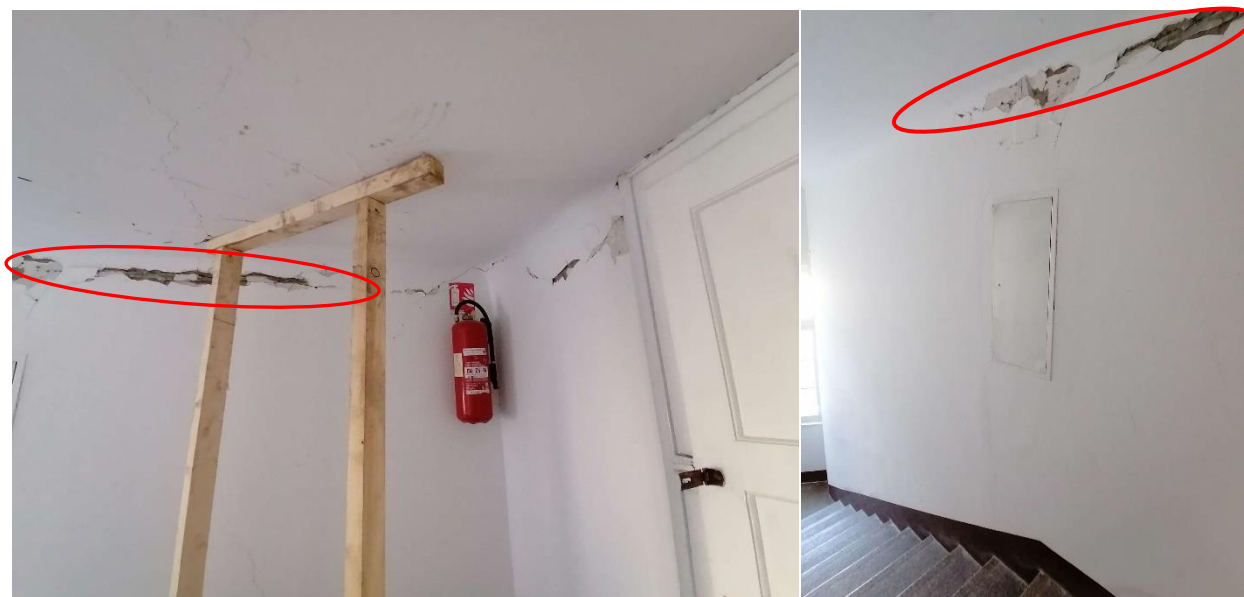
Slika 4.34. Podupiranja na ulazu u potkrovlje; horizontalne pukotine

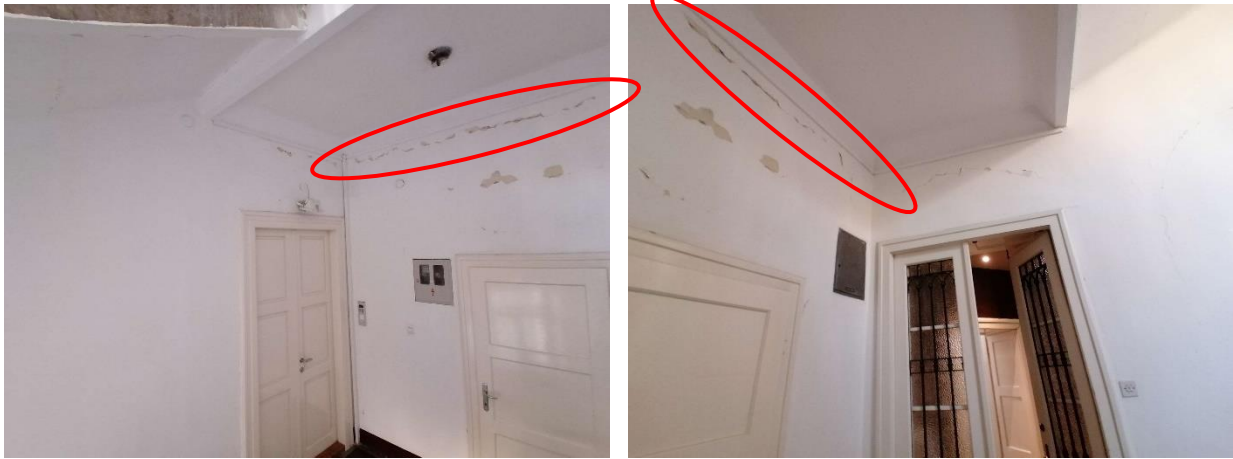
Slika 4.40. Horizontalne pukotina na mjestima spoja čeličnih nosača stubišnog podesta

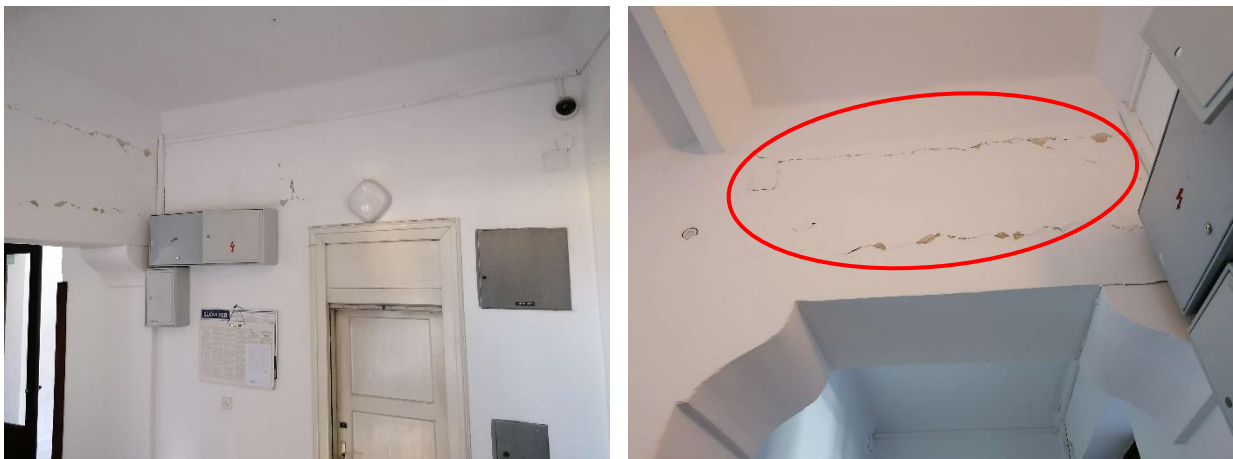
Slika 4.41. Pukotine u nadvoju, identične pukotinama u predmetnom stanu

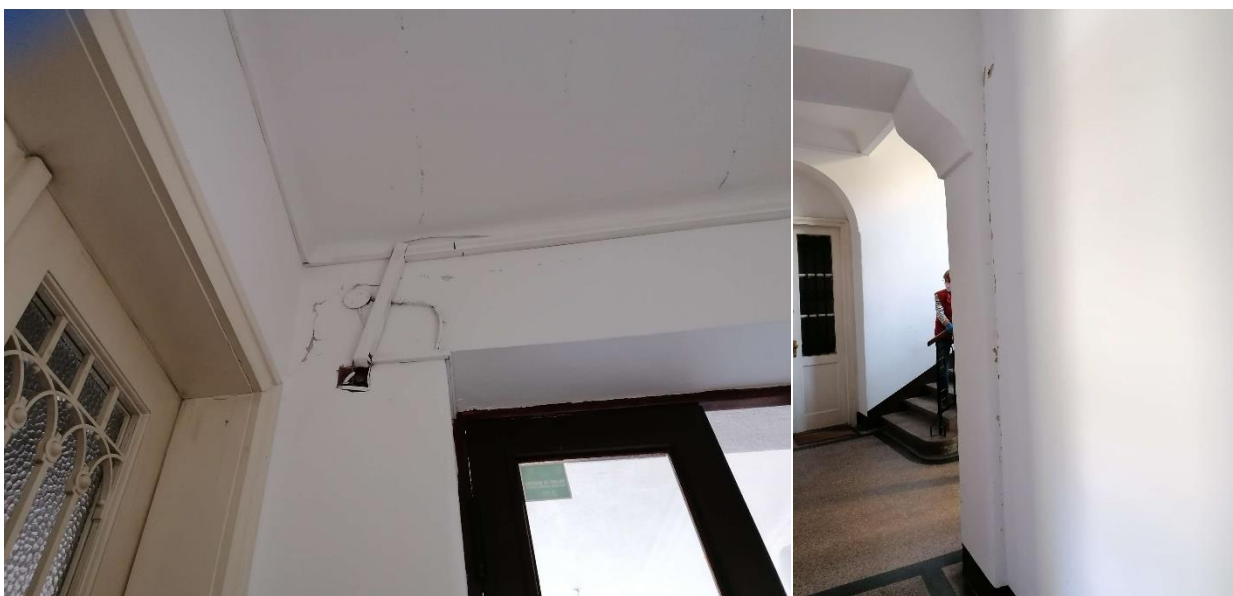
Slika 4.42. Oštećenja na nosivom dijelu nadoja u nosivom zidu prizemlja
