# Tehnička dijagnoza stana zgrade pogođene potresom uz prijedlog mjera sanacije

Master's thesis / Diplomski rad

Kroz ovaj rad obradili smo stanje stambene zgrade u Zagrebu koja je pogođena potresom koji se dogodio 22.ožujka 2020. Putem terenskog rada odnosno pregleda zgrade u više navrata zadatak nam je bio ustanoviti u kakvom stanju se nalazi predmetna zgrada te da li je ona upotrebljiva ili nije, te samim time koja mjera sanacije je potrebna da bi se zgrada vratila u stanje uporabljivosti te bezopasno korištenje njezinih prostorija.

Predmet ovog elaborata je stan - etaža 2, koji se nalazi na II. katu stambene zgrade ukupne površine od 160 m<sup>2</sup>. Stan se sastoji od prostorija: hodnik 1, sp. soba 1, kupaonica, hodnik 2, dnevni boravak, sp. soba 2, sp. soba 3, kuhinja + blagovanje.

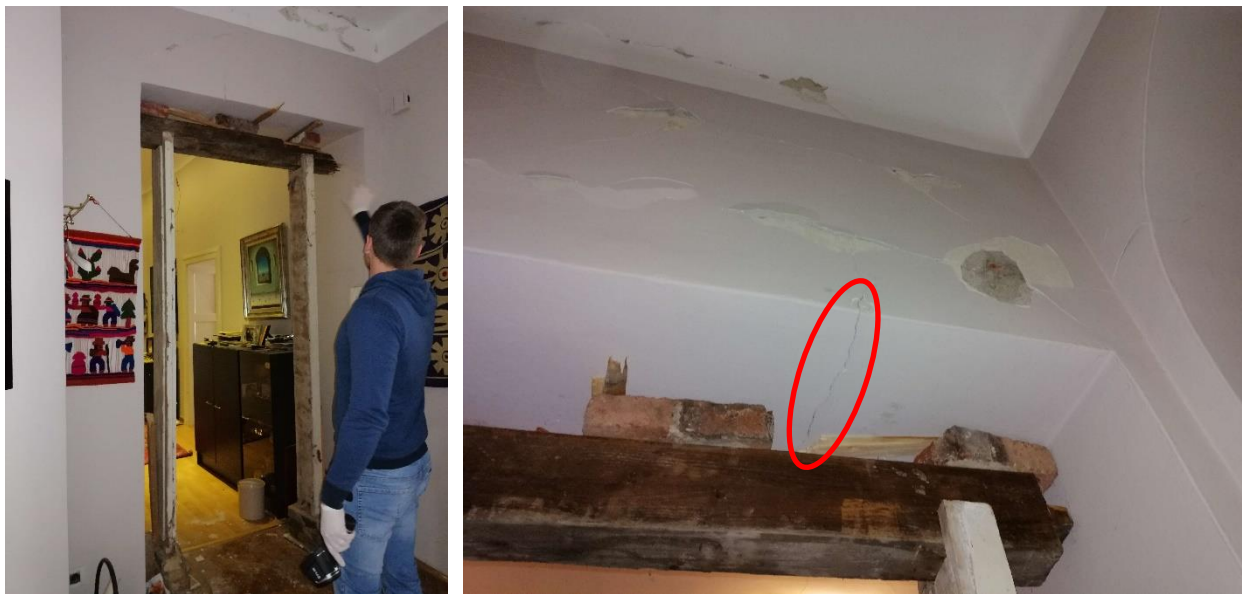
Odmah ulaskom u stan ističe se hitna mjera podupiranja grede (nadvoja) u oslabljenju zida, odnosno u konstruiranom prolazu hodnika. Konstrukcija iznad prolaza je vidno oštećena strukturalno, razvidna je poprečna pukotina poprijeko cijele konstrukcije.

*Slika 4.3. Oštećenje nadvoja*

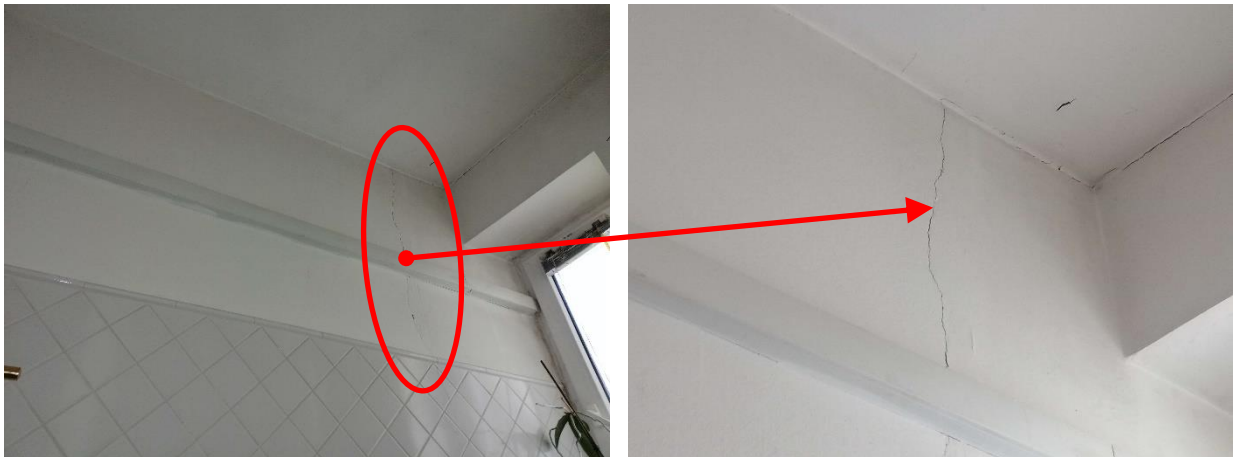
Vertikalna pukotina na sljedećoj slici nalazi se na vanjskom nosivom zidu, te i time njen karakter strukturalni. U načelu, pukotina se spušta sa spoja stropa i nosivog zida te se njen uzrok može potražiti u zasebnom gibanju stropne ploče i stropnih elemenata od nosivog zida. Naime, stropni sustav ove zgrade je drveni, tj. drveni gredni nosači naslagani na nosive zidove. Drvo samo po

sebi je elastičnije od zidanih elemenata, dok je opeka kruća. Tijekom potresa oni poprimaju drugačije oscilacije i vibracije ali i pomake. U tom smislu, a kod ovako snažnog potresa, drveni se strop giba zasebno od nosivih zidova jer nije (kao današnje armiranobetonske konstrukcije) spregnut i ukrućen u nosivi vertikalni zid.

*Slika 4.10. Vertikalne pukotine na vanjskim krajnjim nosivim zidovima*

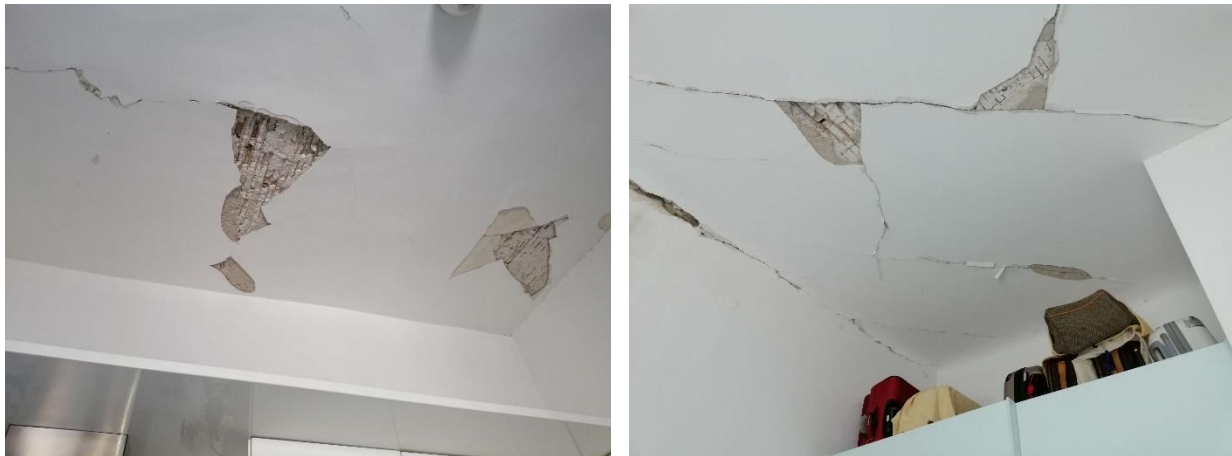
*Slika 4.15. Dijagonalne pukotine po cijeloj površini stropa*

Zbog svega navedenog te imajući u vidu i konstruktivno stari stropni sustav (često rješenje u vrijeme gradnje predmetne zgrade), a nastavno na genezu horizontalnih pukotina i razdvajanja stropova i nosivih zidova te uslijed jakih gibanja i pomaka stropova, stropovi su potpuno popucali dijagonalnim pukotinama.

Dijagonalne stropne pukotine ukazuju na odmak glavnih nosivih zidova od smjera dolaska potrebnog vala, odnosno od postojeći odmak od paralelne osi potresnog udara. Očito je da se zgrada (a time i stan) pomicao najviše u smjeru sjever-jug, ali sa blagim oscilacijama prema istok-zapad uvjetovane prostornim položajem zgrade u odnosu na širenje potresnog vala.

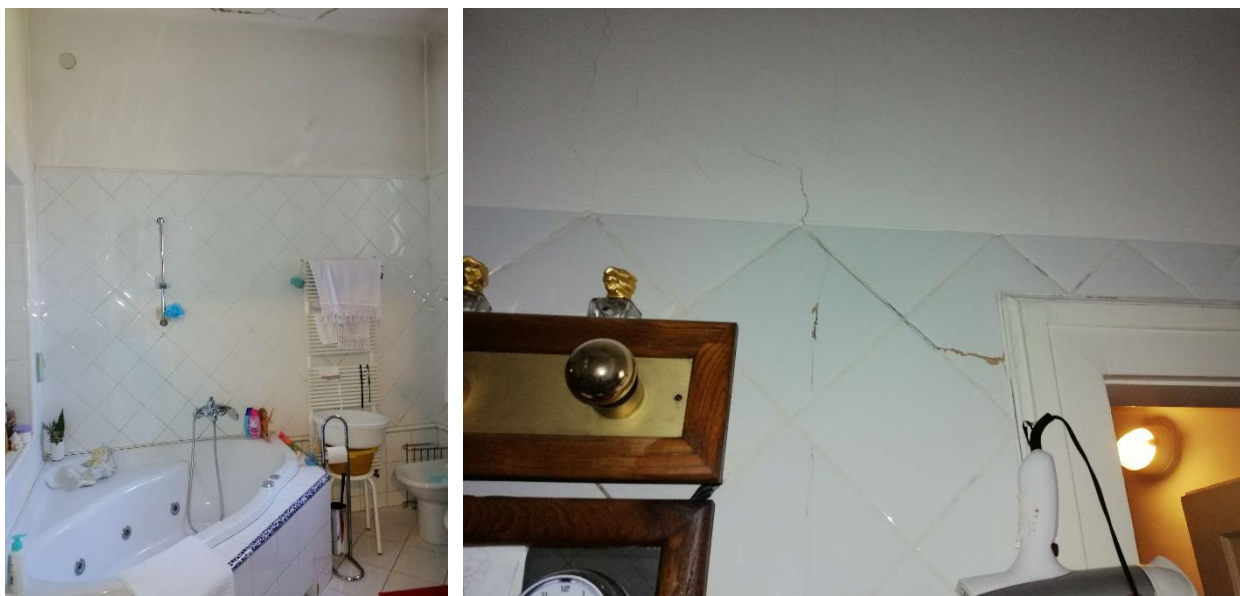
*Slika 4.22. Pukotinska oštećenja u kupaonici*

Oštećenja na zidovima kupaonice nastala su uslijed pomaka zidova u smjeru-sjever jug te su karaktera D3.

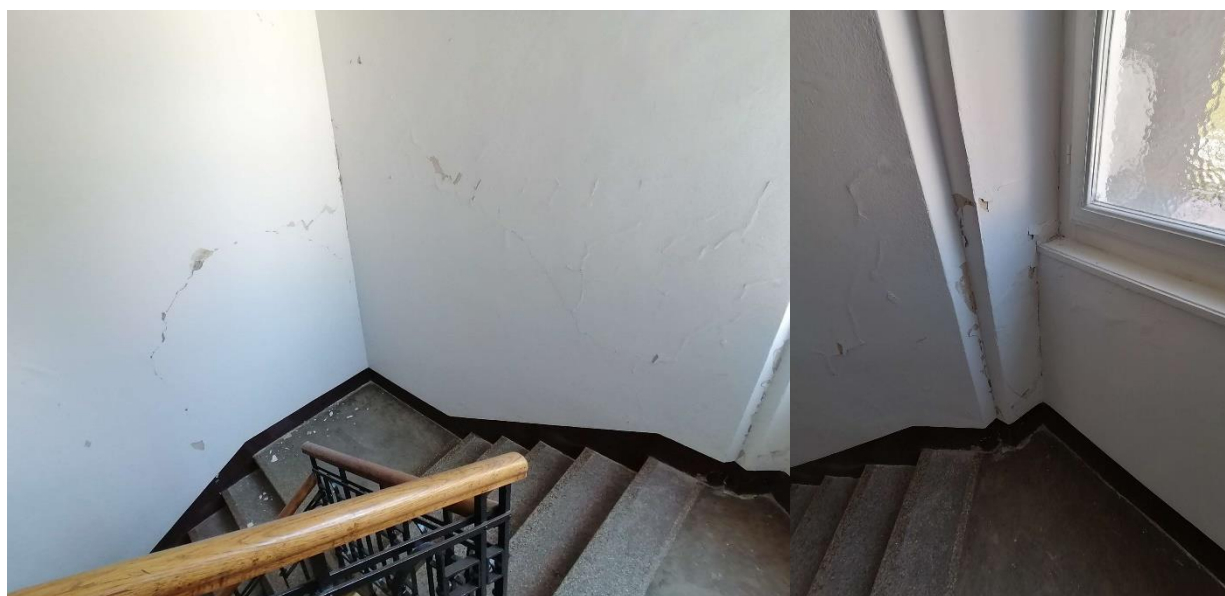
Slika 4.37. Površinska oštećenja na nosivim zidovima stubišnog prostora
