# Tehnička dijagnoza stana zgrade pogođene potresom uz prijedlog mjera sanacije

Master's thesis / Diplomski rad

**TEHNIČKA DIJAGNOZA STANA ZGRADE**  
**POGOĐENE POTRESOM**  
**UZ PRIJEDLOG MJERA SANACIJE**

U diplomskom radu je potrebno izraditi potpunu tehničku dijagnostiku stana zgrade stradale u potresu u Zagrebu u proljeće 2020. Potrebno je stan potpuno tehnički i statički pregledati, analizirati razinu oštećenja te uz prijedlog mjera sanacije dati i prijedlog radova na detaljnoj sanaciji.

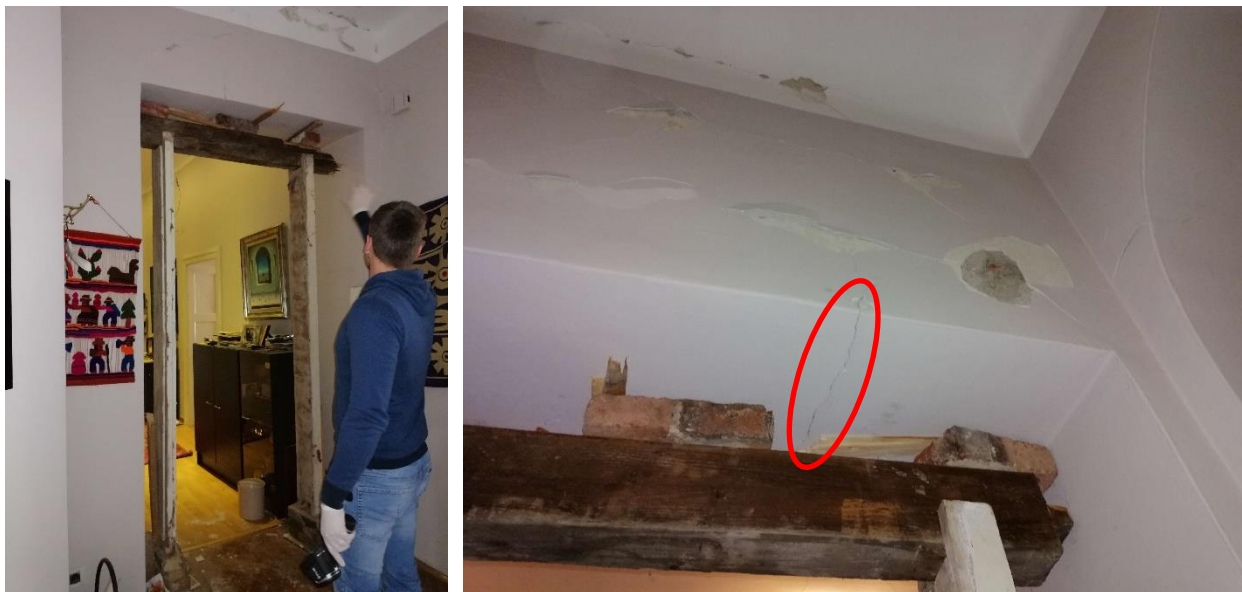
Odmah ulaskom u stan ističe se hitna mjera podupiranja grede (nadvoja) u oslabljenju zida, odnosno u konstruiranom prolazu hodnika. Konstrukcija iznad prolaza je vidno oštećena strukturalno, razvidna je poprečna pukotina poprijeko cijele konstrukcije.

*Slika 4.3. Oštećenje nadvoja*

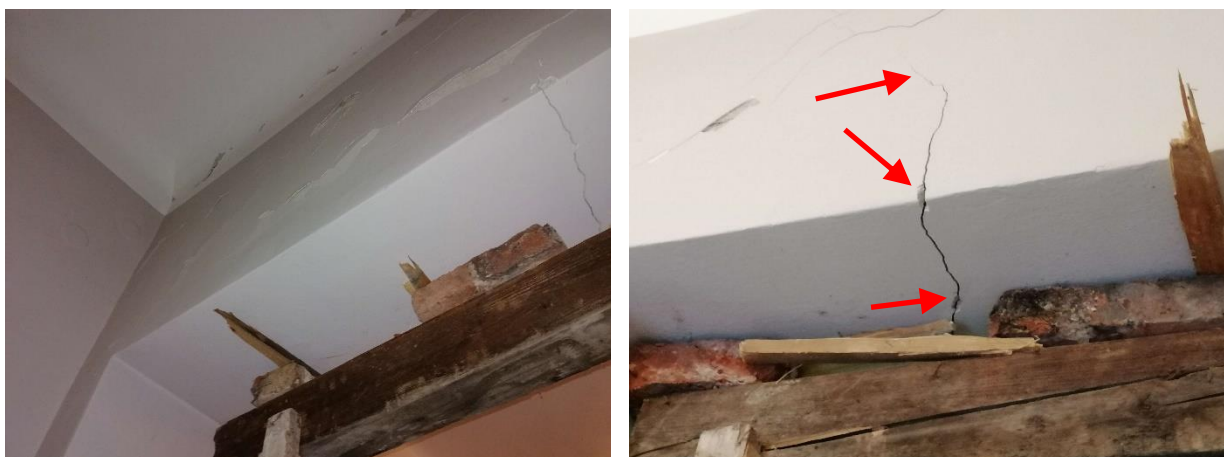
Jasno se može vidjeti ozbiljnost strukturne pukotine, odnosno da ona nije samo površinska, već prodire u strukturu same konstrukcije. Pošto ovaj nadvoj spaja dva međusobno okomita nosiva

zida, tj. nosivi zid stubišta koji je u smjeru sjever-jug te sjeverni poprečni zid stana (smjer istok-zapad), ovo oštećenje ozbiljno narušava spoj dviju nosivih konstrukcija a samim time i uporabljivost kompletnog zida te predstavlja visok stupanj rizika. Potrebne su hitne i konstruktivne sanacijske mjere kako bi se ovaj spoj učinio uporabljivim.

Pukotinski sustav u nadvoju dalje se nastavlja razvijati sve do stropa i u stropu što je indikator kompletnog gubitka strukturalne homogenosti te razdvajanja unutar sustava.

*Slika 4.5. Jasno vidljiva struktura konstruktivne pukotine*

Razina oštećenja ovog spoja svakako se može okarakterizirati sa D4-D5, tj. stupanj oštećenja koji značajno mijenja i narušava nosivu sposobnost konstrukcije dovodeći je do granice djelomičnog ili potpunog urušavanja osnovnih strukturalnih komponenti.

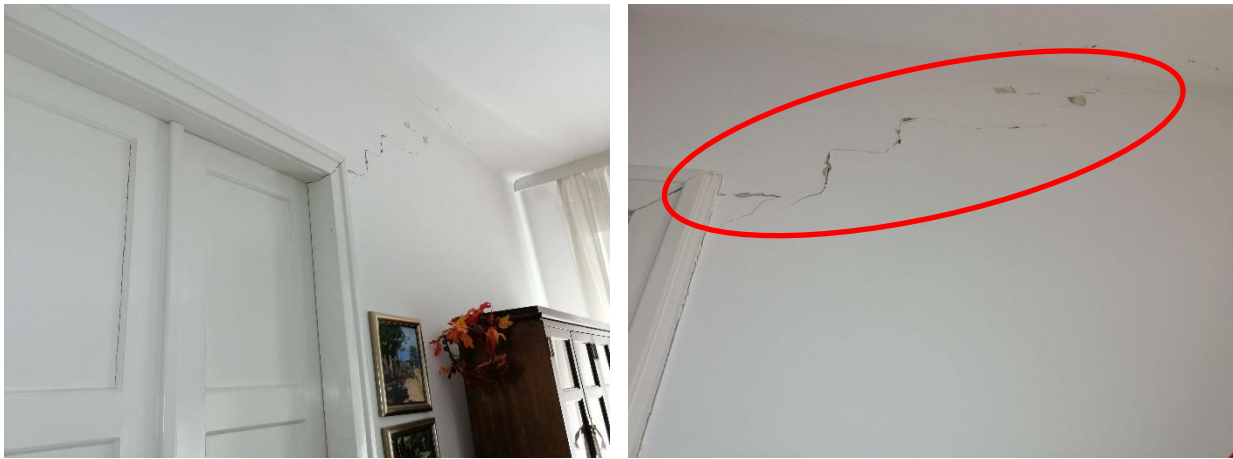
*Slika 4.6. Pukotine u poprečnom nenasivom zidu*

Jasno se vide dijagonalne pukotine na poprečnim pregradnim zidovima, odnosno na pregradnim zidovima građenim u smjeru sjever-jug. Pukotine ovakvog tipa karakteristične su za pregradne i nosive stijene paralelne sa širenjem potresnog vala.

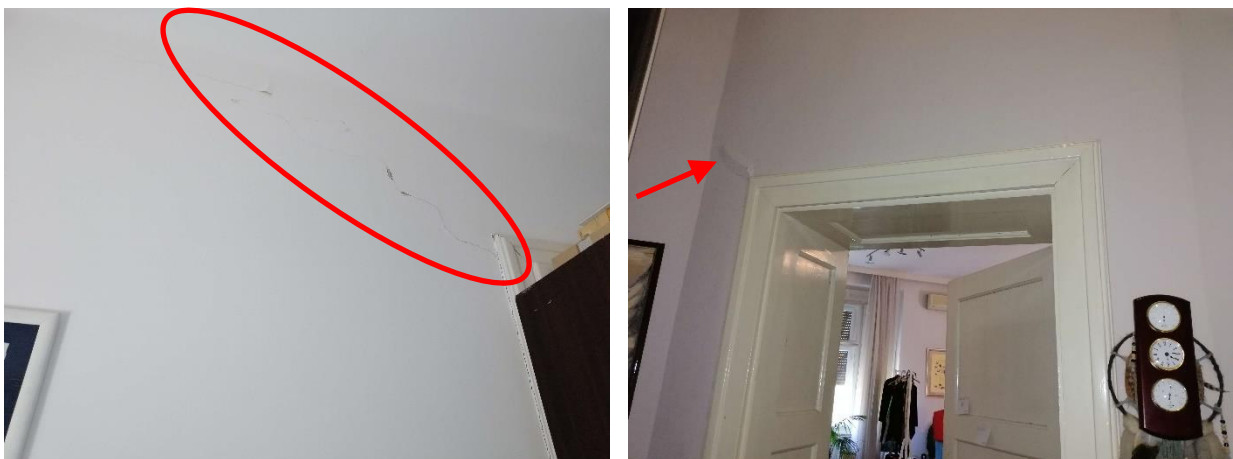
*Slika 4.7. Nosivi zid u JI dijelu stana*

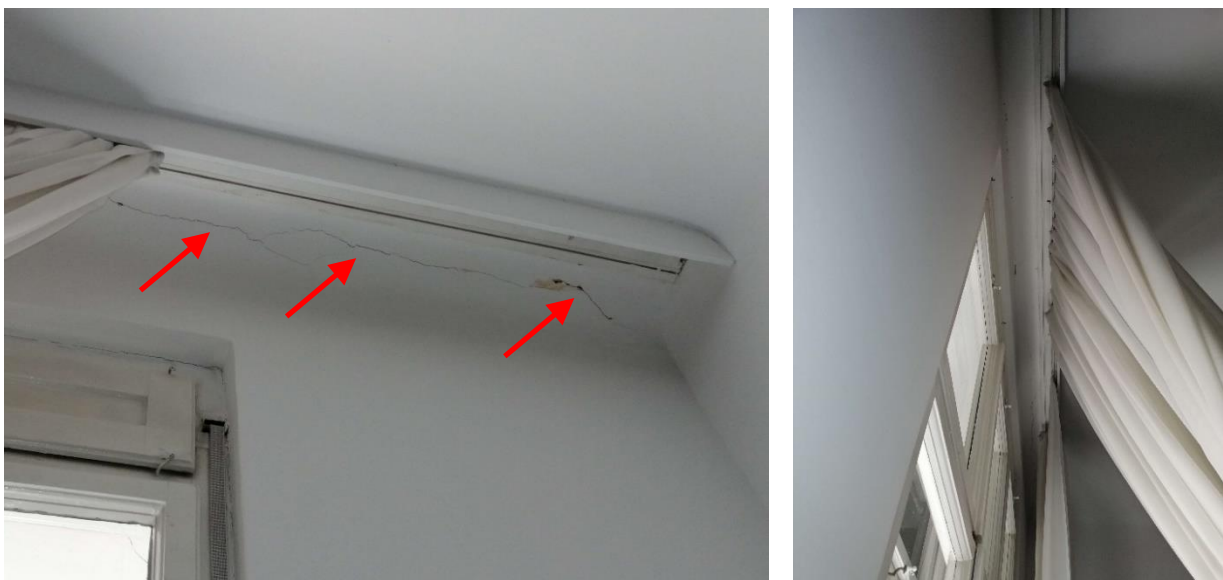
*Slika 4.11. Spoj stropa i vanjskog nosivog zida*

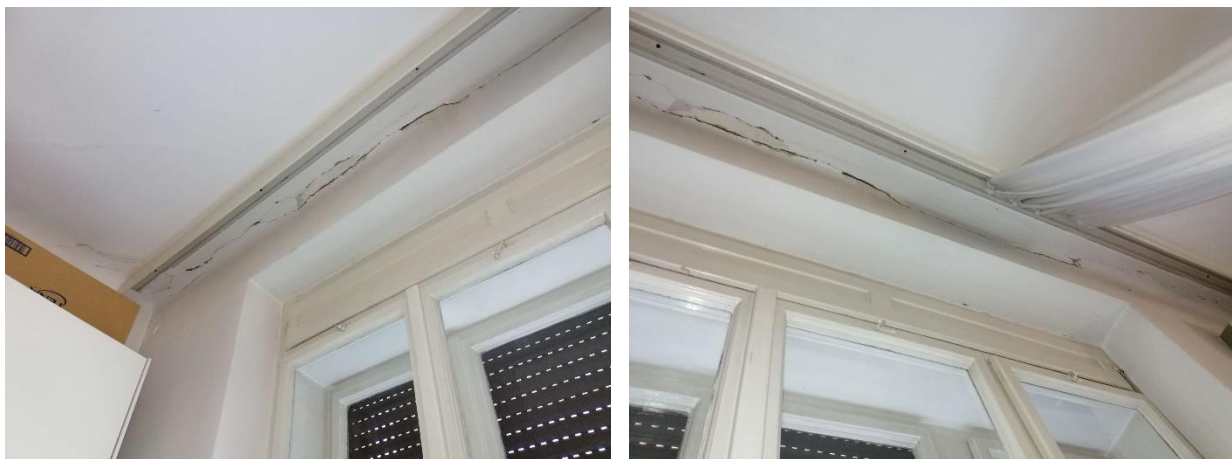
Horizontalne pukotine na spojevima nosivih zidova i stropova nastaju na sličan način kao i vertikalna pukotina ranije opisana. Jedina razlika je u tome što se pozicije uz južni vanjski nosivi zid (usmjeren istok-zapad) dok je zid sa vertikalnom pukotinom usmjeren u pravcu sjever-jug.

Slika 4.13. Spoj stropa i vanjskog nosivog zida, horizontalne pukotine

Položaj i orijentacija samog nosivog zida uvjetuje i pukotinski sustav koji će se na njoj stvoriti prilikom potresnog udara. U ovom slučaju, nosiva konstrukcija stropa gibala se u smjeru potresa te je kompletni stropni sustav udarao direktno na vanjski (i unutarnji) nosivi zid. Istim gibanjem i reakcijom zida nastalo je i razdvajanje, odnosno sustav horizontalnih pukotina uzduž spojeva stropa i zida.

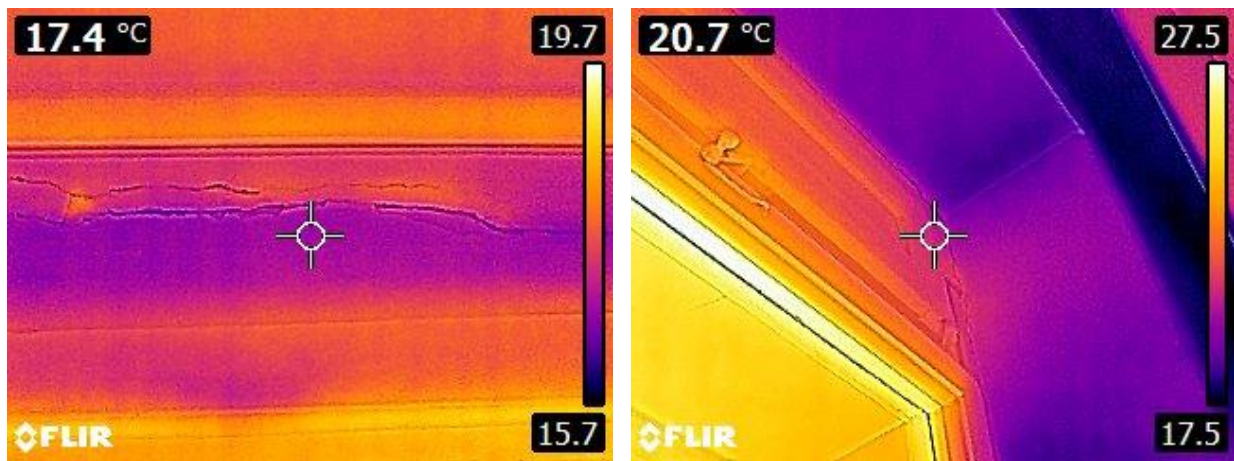
*Slika 4.14. Pregled pukotina termovizijskom kamerom*

Nadalje, pregledom pukotina na vanjskom nosivom zidu termovizijskom kamerom, primjetan je znatan pad temperature na dijelu zida pokrivenog pukotinom (plavo-ljubičasta boja. Na temelju razlike u temperaturi u blizini i na pukotini, možemo zaključiti kako je pukotina duboka, tj nije površinska te zadire duboko u strukturu zida, a vjerojatno i na drugu (vanjsku) stranu zgrade. Time također se mogu potkrijepiti indicije o teško oštećenoj strukturi nosivog sustava stana/zgrade.

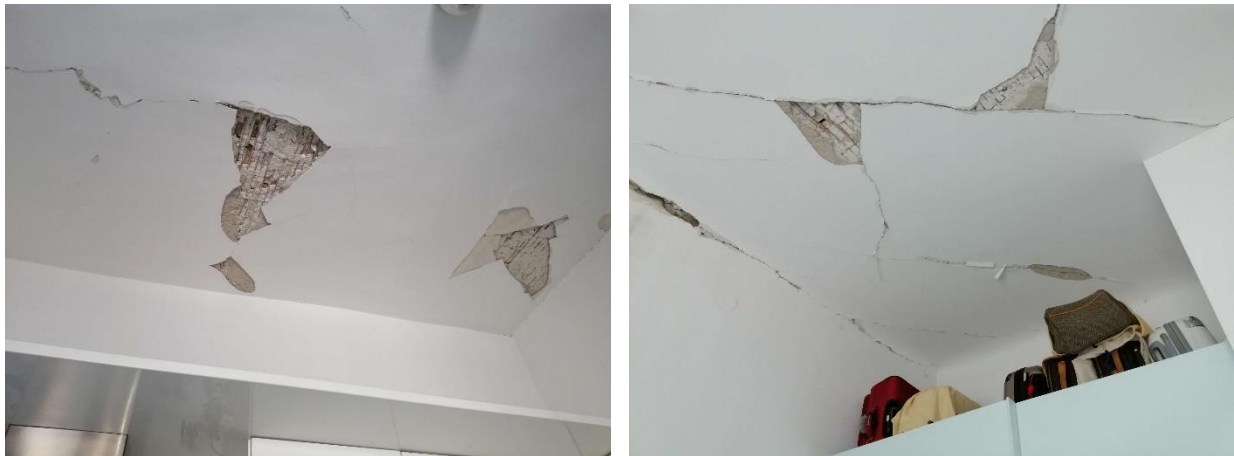
*Slika 4.15. Dijagonalne pukotine po cijeloj površini stropa*

Zbog svega navedenog te imajući u vidu i konstruktivno stari stropni sustav (često rješenje u vrijeme gradnje predmetne zgrade), a nastavno na genezu horizontalnih pukotina i razdvajanja stropova i nosivih zidova te uslijed jakih gibanja i pomaka stropova, stropovi su potpuno popucali dijagonalnim pukotinama.

Dijagonalne stropne pukotine ukazuju na odmak glavnih nosivih zidova od smjera dolaska potrebnog vala, odnosno od postojeći odmak od paralelne osi potresnog udara. Očito je da se zgrada (a time i stan) pomicao najviše u smjeru sjever-jug, ali sa blagim oscilacijama prema istok-zapad uvjetovane prostornim položajem zgrade u odnosu na širenje potresnog vala.

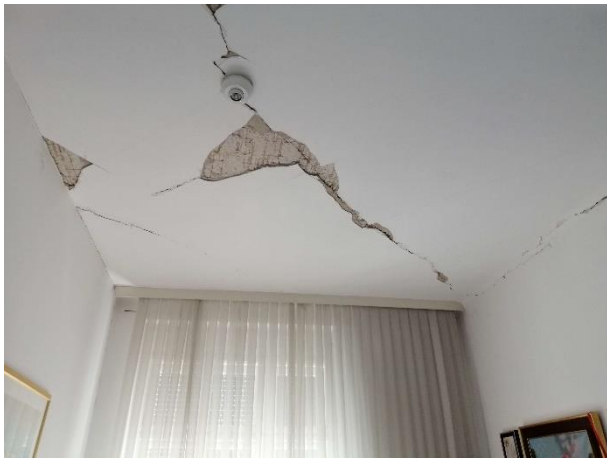
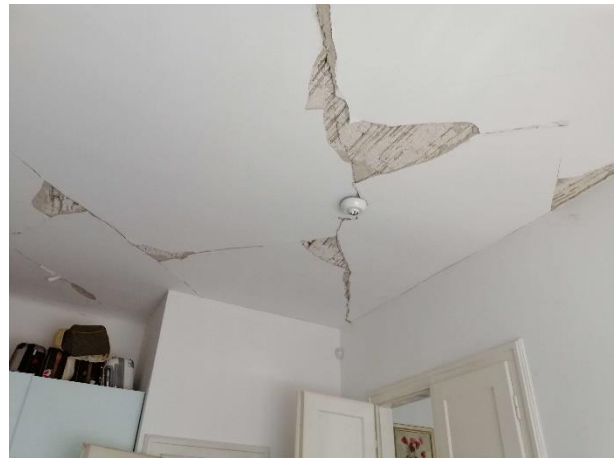
*Slika 4.16. Spavaća soba također ispunjena stropnim unakrsnim pukotinama*

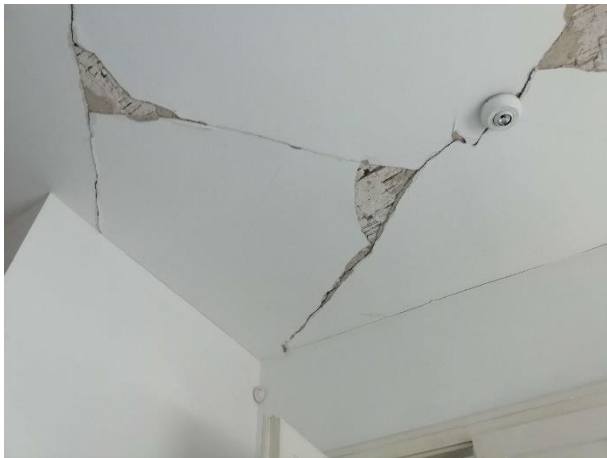
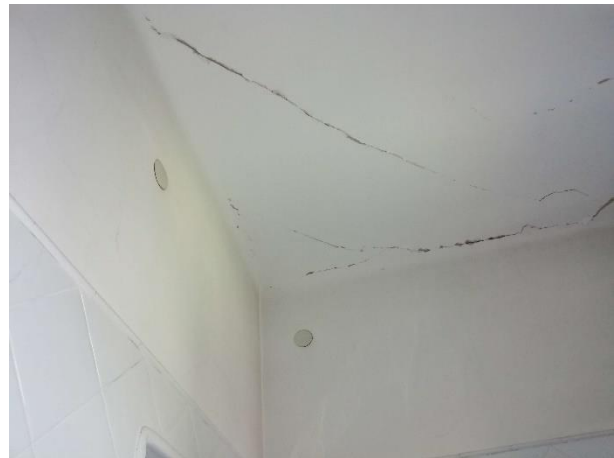
*Slika 4.17. Razvoj stropnih pukotina od kutova sobe prema sredini*

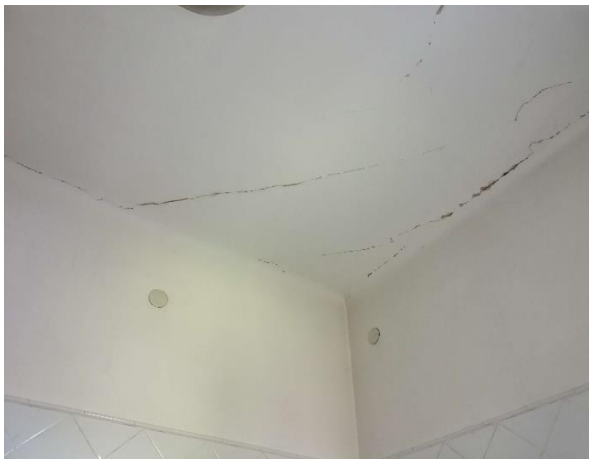
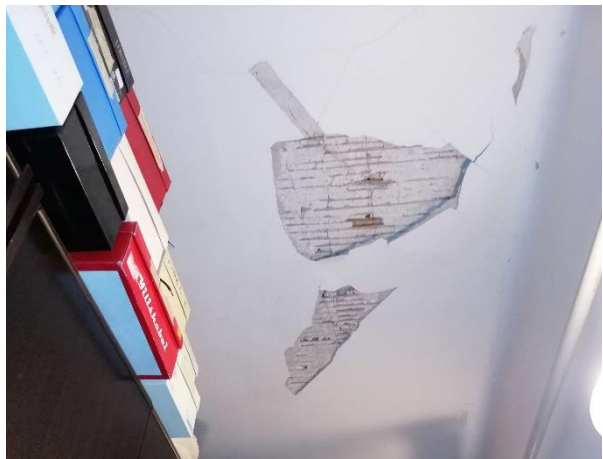
*Slika 4.18. Teška strukturalna oštećenja te opadanja velikih količina žbuke sa stropova*

Takav tip pukotinskih oštećenja vidljiv je uzduž cijelog stana. Stropna oštećenja ovakvog tipa posebno su visokog rizika jer ukazuju na potpuni gubitak integriteta konstrukcije stropa. Naime, horizontalne pukotine ukazuju na odvajanja stropova od horizontalnog i vertikalnog nosivog sustava, dok križne pukotine (stropne dijagonale) indikativno ukazuju na gubitak strukturalnog integriteta samog stropa.

Sva gore opisana stropna pukotinska oštećenja, odvajanja stropnih ploča, gubitak integriteta nosive konstrukcije (vertikalne i horizontalne) nedvosmisleno ukazuje na razinu oštećenja D4-D5, tj. stupanj oštećenja koji značajno mijenja i narušava nosivu sposobnost konstrukcije dovodeći je do granice djelomičnog ili potpunog urušavanja osnovnih strukturalnih komponenti.

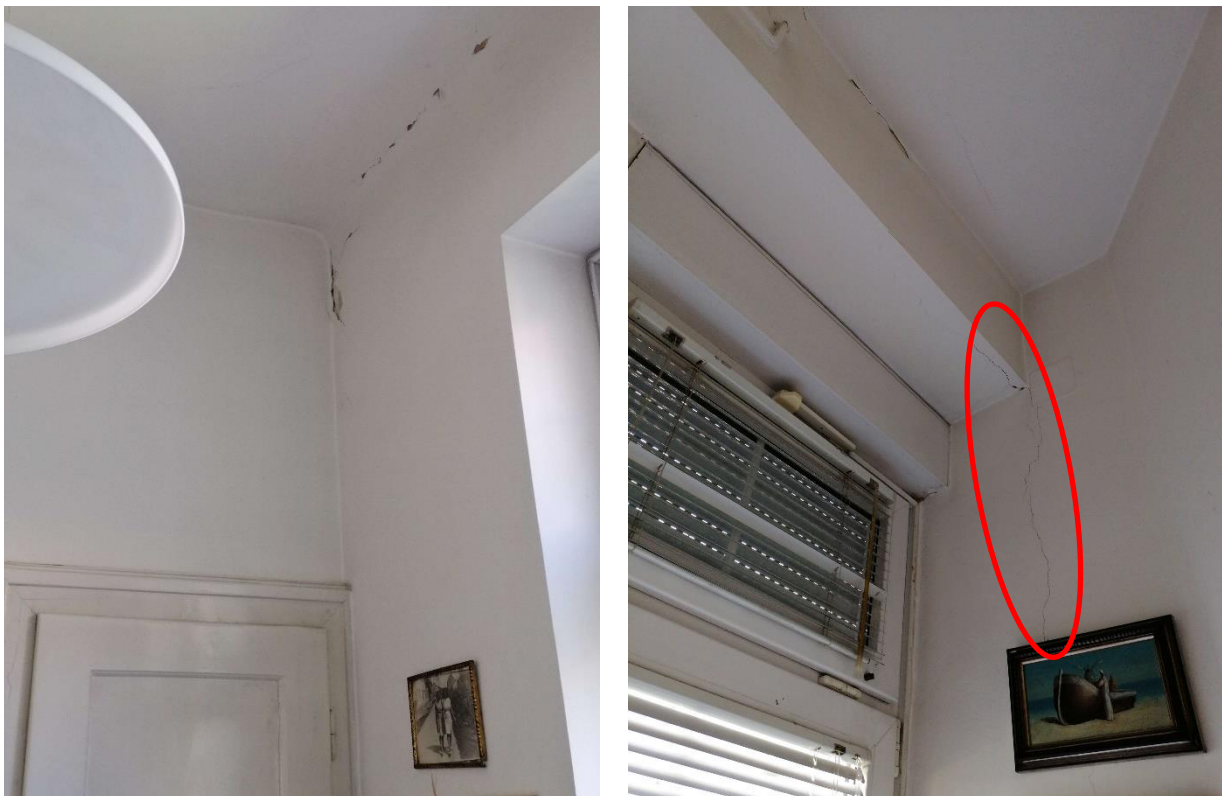
*Slika 4.20. Spoj vertikalne i horizontalne pukotine; vanjski nosivi zid*

Spoj horizontalne i vertikalne pukotine ukazuje na odvajanje poprečnog zida smjera sjever-jug od vanjskog nosivog južnog zida. Ta vrsta pukotine potvrđuje i smjer gibanja potresa kao i orijentaciju glavnog nosivog sustava zgrade koji je odmaknut za nekoliko stupnjeva od pravca udara potresnog vala. Gibanje pregradnih zidova uvjetovalo je odvajanje strukture zida od spoja sa nosivim zidom te gubitka strukturalnog integriteta tog spoja.

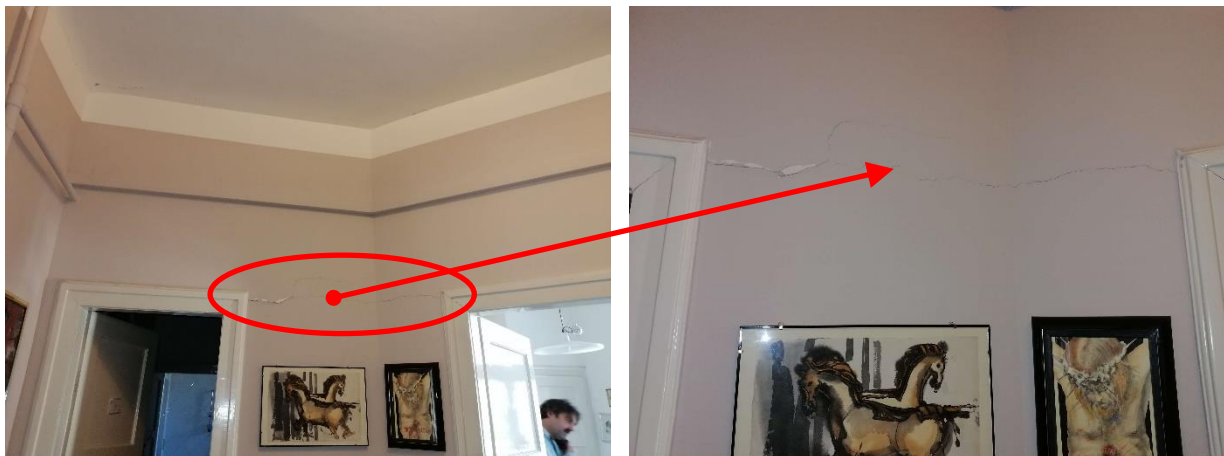
*Slika 4.21. Horizontalna pukotina na JI spoju nosivog zida*

Horizontalna pukotina vidljiva na slici nalazi se na unutarnjem jugoistočnom nosivom zidu stana, odnosno sjevernom nosivom zidu stana. Ta pukotina (slično kao i pukotina poduprtog nadvoja s početka rekognosciranja) nalazi se na jugoistočnom spoju dvaju nosivih zidova: sjevernog nosivog zida stana (smjer istok-zapad) te unutarnjeg glavnog nosivog zida etaže i stubišta (smjer sjever-jug). Pukotina je očito rezultat pomaka i udara zida sjever-jug prilikom potresnog udara. Mora se zaključiti kako je ova pukotina strukturalna i duboka (nipošto površinska) te da ulazi u sami integritet nosivog sustava spoja i time ga oslabljuje.

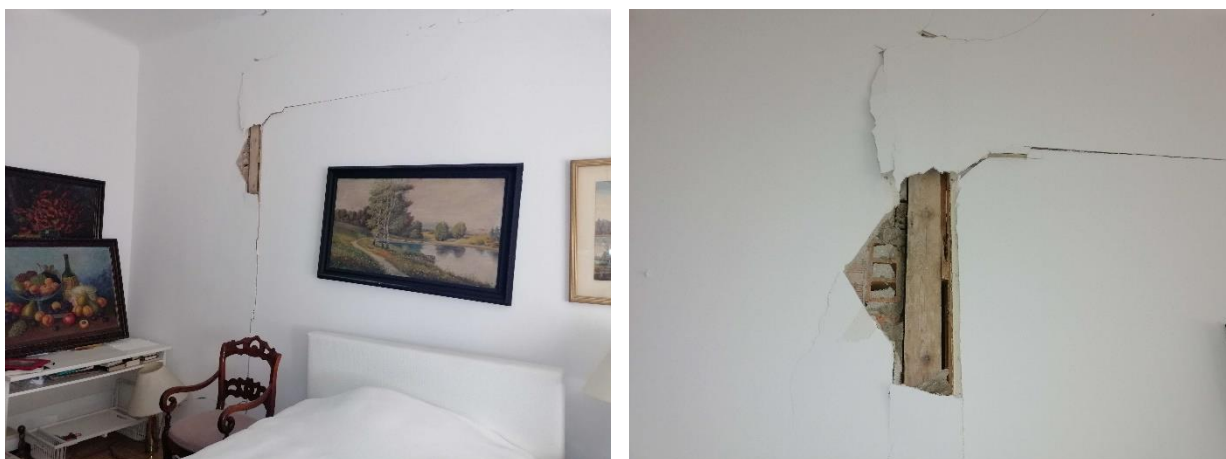
*Slika 4.23. Poprijeko ispucani pregradni zid*

Doslovno su svi pregledani pregradni zidovi strukturalno stradali u potresu. Oštećenja u pregradnim zidovima prelaze poprijeko poprečnog presjeka, duboka su i strukturalna. Oštećen je sam integritet pregradnog sustava te homogenost izgrađenog ziđa.

Karakter oštećenja pregradnih zidova ocjenjuje se razredom D4 jačine oštećenja.

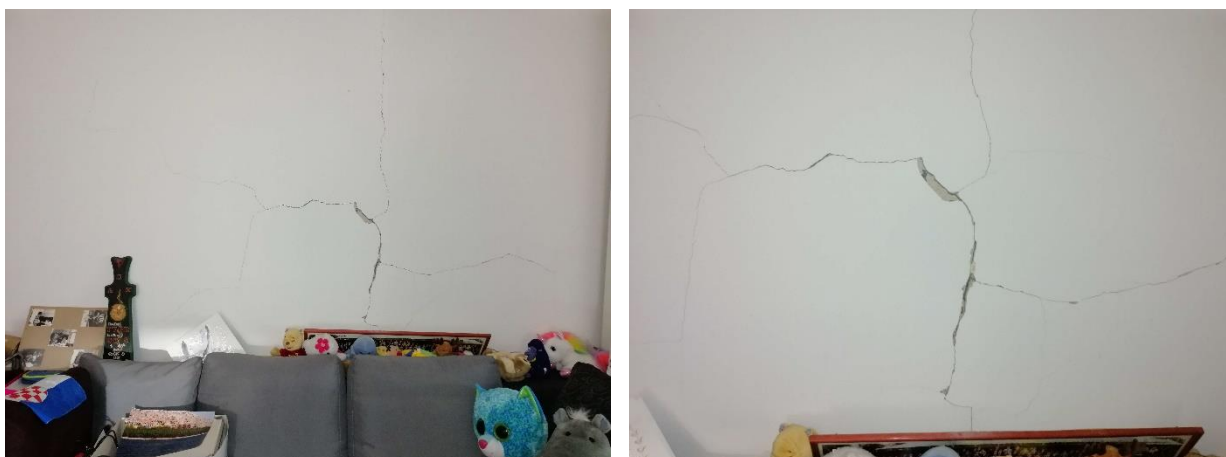
*Slika 4.24. Pukotinski sustav na pregradnim zidovima*

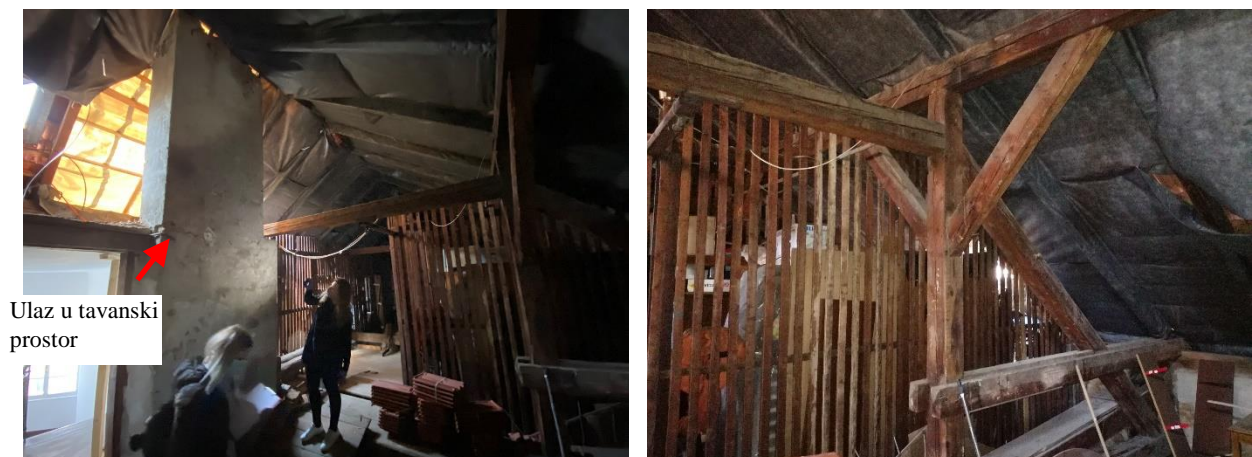
*Slika 4.26. Oštećeni i odlomljeni dimnjak te nosiva konstrukcija krovišta*

Pregledom tavanskog prostora uočena su znatna oštećenja na svakom pojedinom dimnjaku. Iako su dimnjaci srušeni na razini krovnih ploha, oni i dalje predstavljaju neposrednu opasnost za zgradu i stanare. Naime, detaljnim pregledom uočile se mnoštvo strukturalnih horizontalnih pukotina duž svi stranica dimnjaka i to na svakom pojedinom pregledanom dimnjaku.

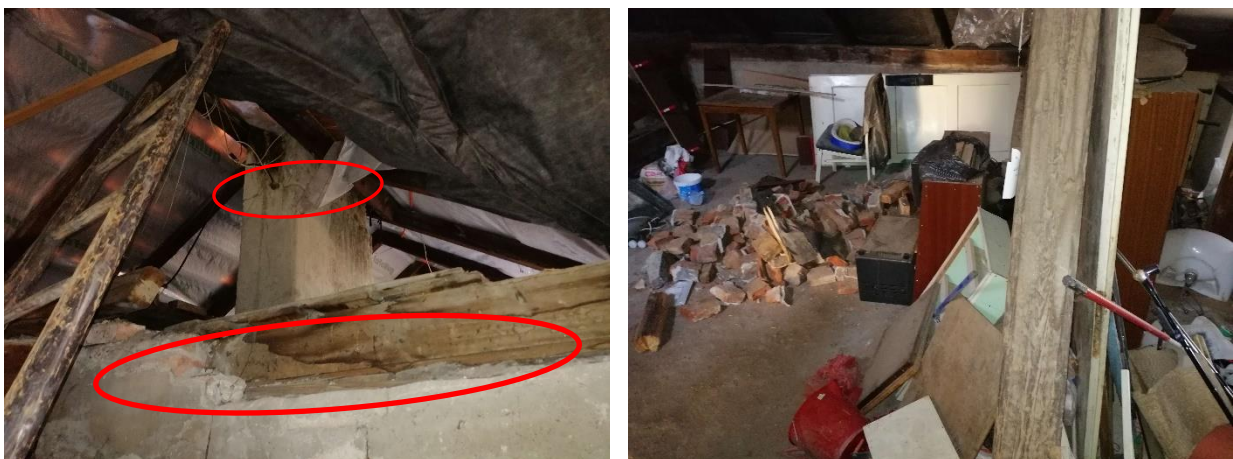
*Slika 4.31. Oštećeno krovšte i odlomljeni dijelovi i oštećenja nastalom u trenutku potresa*

Zaključno, i pokrovni sustav je pretrpio znatna oštećenja te ga je potrebno u što kraćem roku sanirati te zamjeniti novim pokrovom. Osim toga, tu priliku je potrebno iskoristiti za pravilno pokrivanje cijele krovne konstrukcije, sa novim letvama i kontraletvama te sanirati dijelove tavana koji su vidno oštećeni (pregradni zidovi, podovi-izolacija, nova podna obloga itd.).

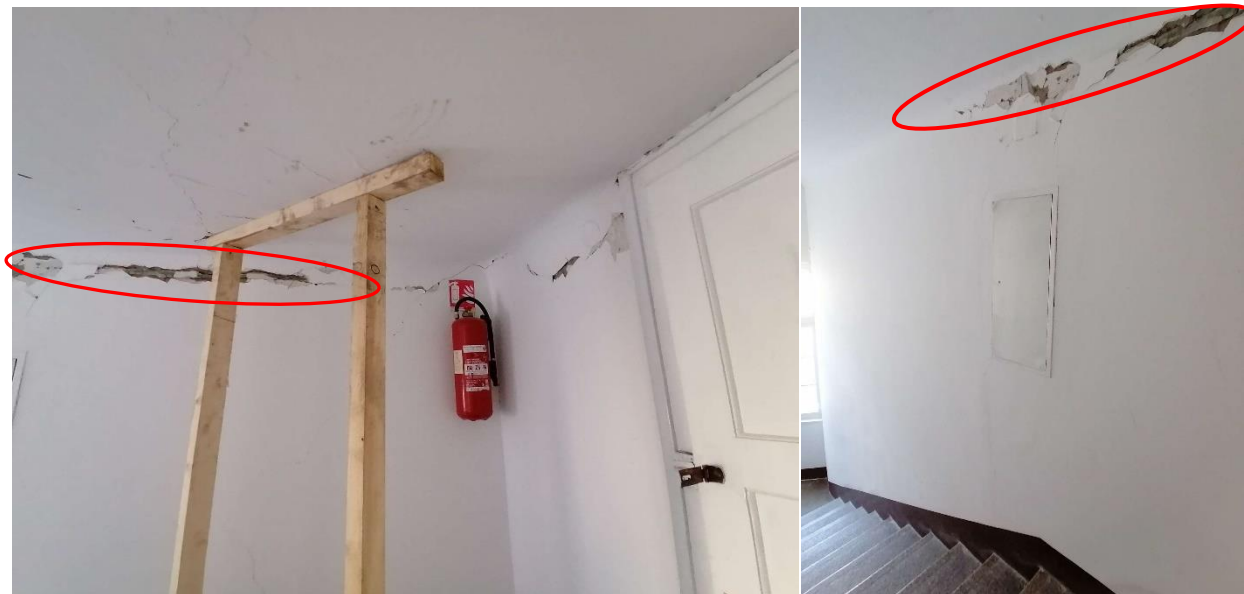
*Slika 4.34. Podupiranja na ulazu u potkrovlje; horizontalne pukotine*

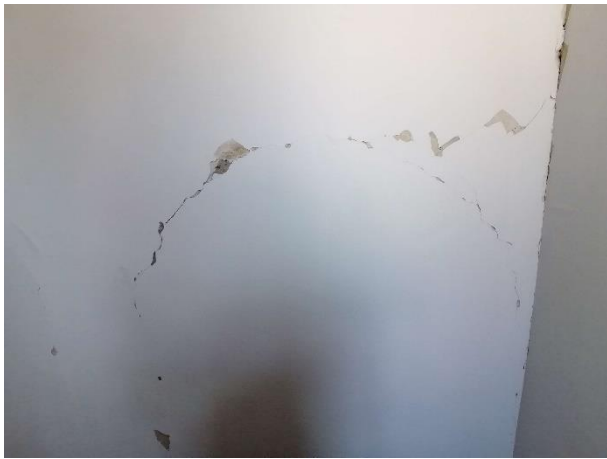
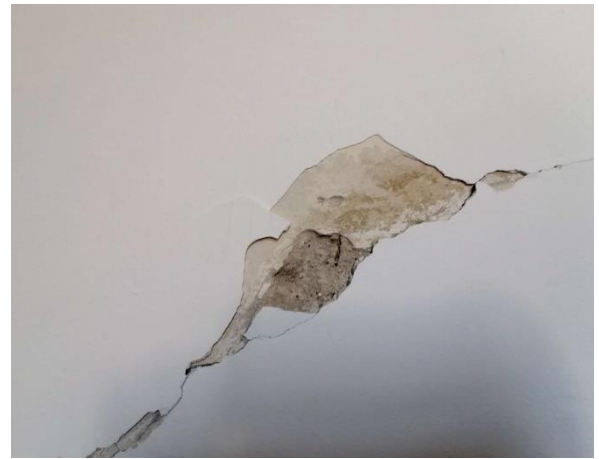
*Slika 4.38. Duboke zidne pukotine na mjestima nekadašnjih otvora (lučni otvori se iscrtavaju pukotinskim oštećenjem)*

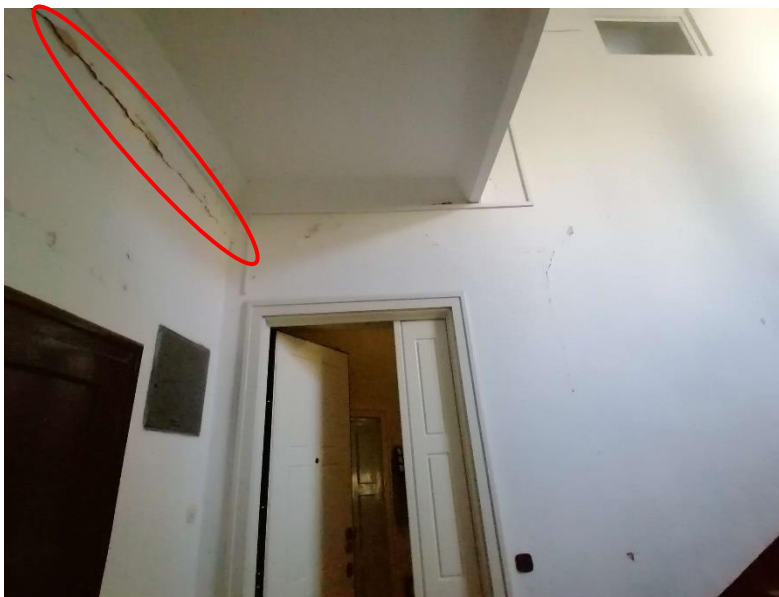
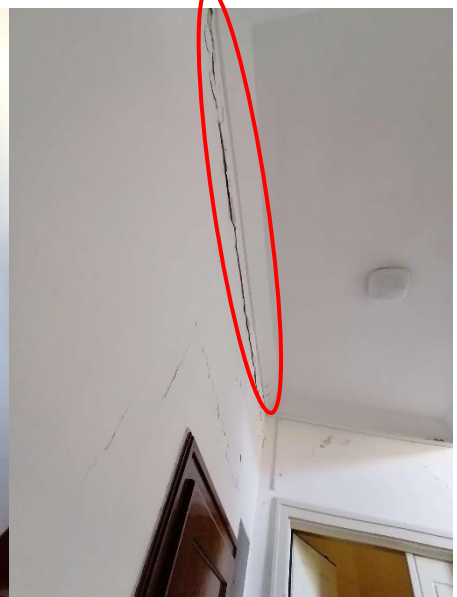
*Slika 4.39. Već karakteristične horizontalne pukotine na spojevima zidova i stropova*

Uzduž cijelog stubišta mogu se vidjeti karakteristične horizontalne pukotine koje opet upućuju na odvajanja sustava strop-zid te duboka strukturalna oštećenja na predmetnim zidovima.
