Sanacija dijela palače Starog grada Zrinskih u Čakovcu

Master's thesis / Diplomski rad

2021

Degree Grantor / Ustanova koja je dodijelila akademski / stručni stupanj: **University North / Sveučilište Sjever**

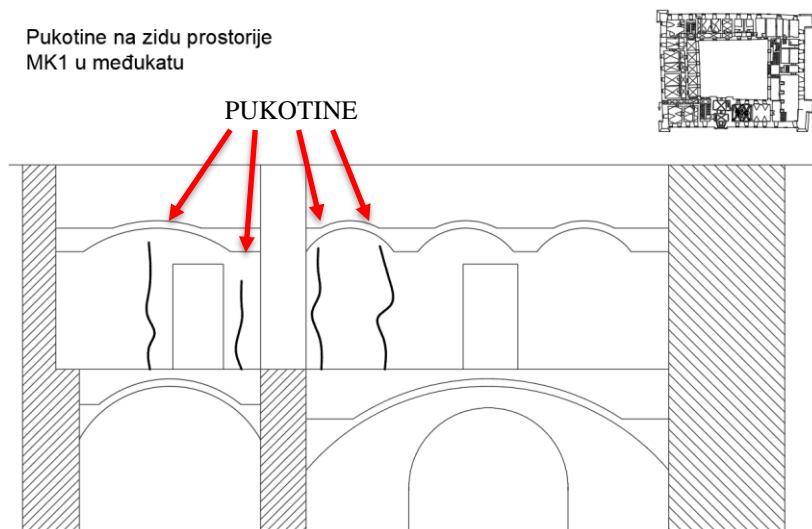
Slika 3.6 Pukotine na zidu prostorije MK1 u međukatu

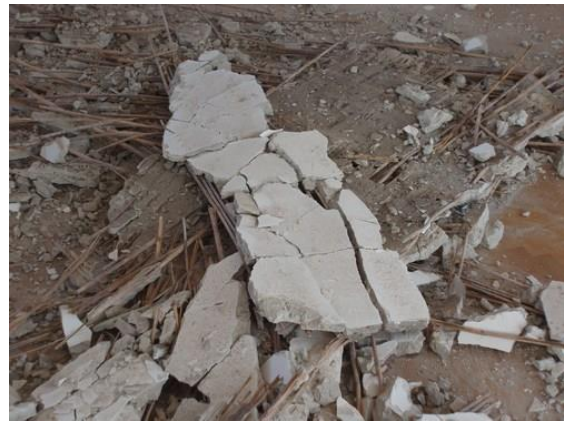
Uvidom u arhivu Muzeja Međimurja Čakovec utvrđeno je da je 1970. godine obnovljeno krovništvo nakon dotrajalosti i oštećenja drvene građe, te je zamijenjen pokrov, crijepom. Prije obnove krov je prokišnjavao, a to procurivanje kroz duže vremensko razdoblje negativno je utjecalo i na stropnu konstrukciju, što je rezultiralo vlaženjem poprilično debelog sloja stropa. Nakon završetka obnove krovništva, vjerojatno nije izvršena nikakva provjera stanja ni sanacija stropne konstrukcije, već je vlaga ostala "zarobljena" u stropu. Može se pretpostaviti da je kroz nepoznato vremensko razdoblje "močenja" stropa (višegodišnje) i proteklih 50 godina od obnove krovništva, zarobljena vlaga vrlo negativno djelovala na drvenu građu: grednik i daske, što je dovelo do zamora materijala i gubljenje nosivih karakteristika teške stropne konstrukcije (vlastita težina od 5,00 do 5,60 kN/m² + korisno opterećenje od 0,75 kN/m²). Nakon skidanja dijelova stropa vidljiva je "propala" drvena građa, trošna i trula do mjere mrvljenja u ruci bez naprezanja.

Slika 3.12 Fotodokumentacija zatečenog stanja stropa

„... zaključujem da je uzrok nastanka štetnog događaja – urušavanja stropne konstrukcije iznad prostorije likovne postave na drugome katu palače Staroga grada u Čakovcu, oznake II.K 5, njezina dotrajalost. Starost, razne i mnogobrojne intervencije na građevini i djelovanje atmosferilija (procurivanje krovišta) kroz nepoznata vremenska razdoblja su elementi koji općenito vrlo negativno djeluju na postojanost i nosivost građiva i sustava opisane stropne konstrukcije...“

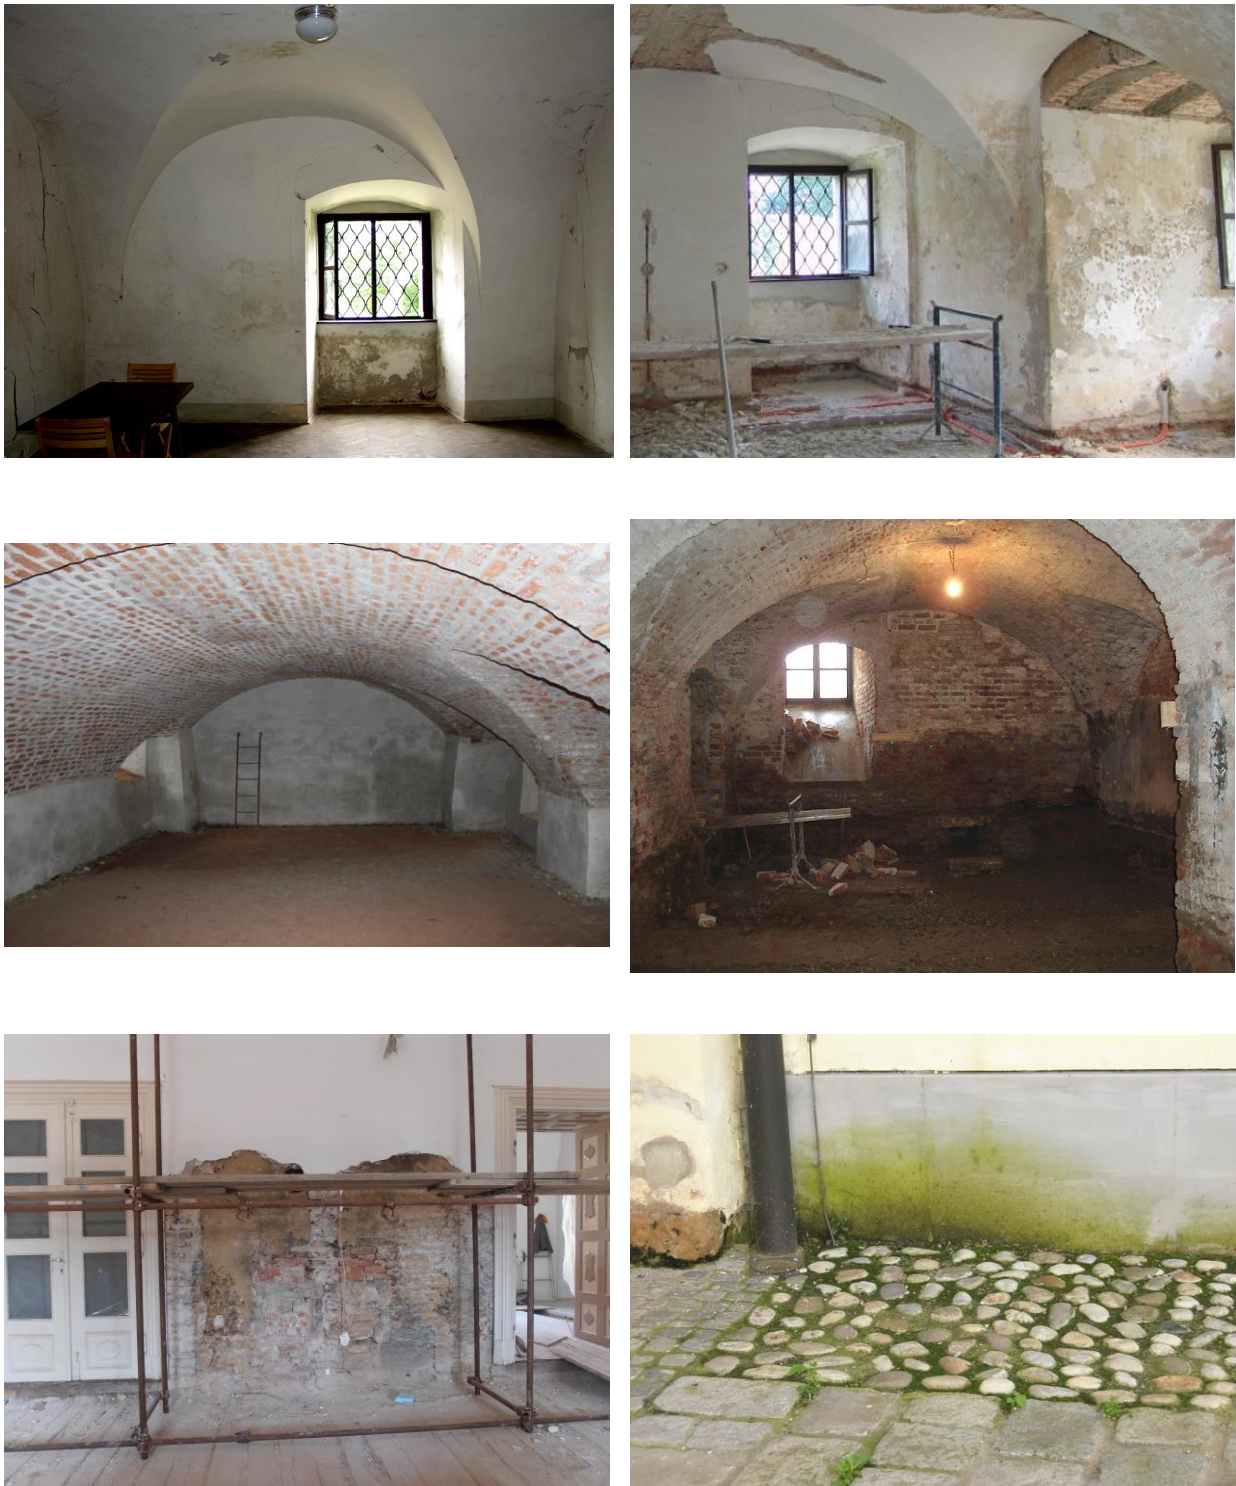
Slika 3.25 Fotodokumentacija oštećenja od vlage

Kao što je vidljivo na fotodokumentaciji utjecaj vode je toliko značajan da je došlo do razaranja građevinskog materijala, opeke. Pojava vlage na zgradi Palače manifestira se kroz ljuštenje zidova, odnosno opadanje žbuke, površina zida je hladna na dodir te se u podrumskim prostorima osjeća neugodan miris vlage. Prema mjerenjima vlaga se kapilarno diže po zidovima ukopanih dijelova zgrade do maksimalne visine od 2,00 m.

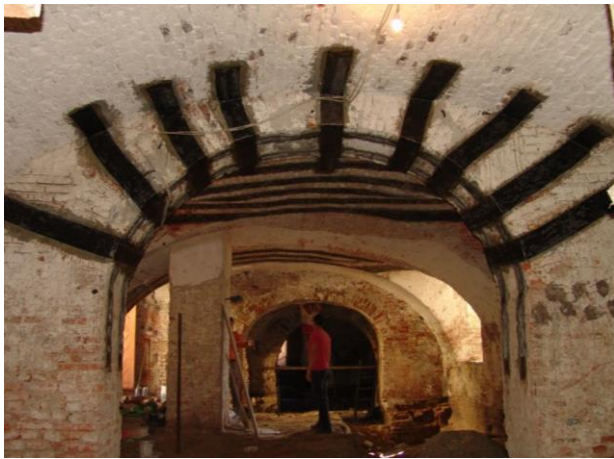
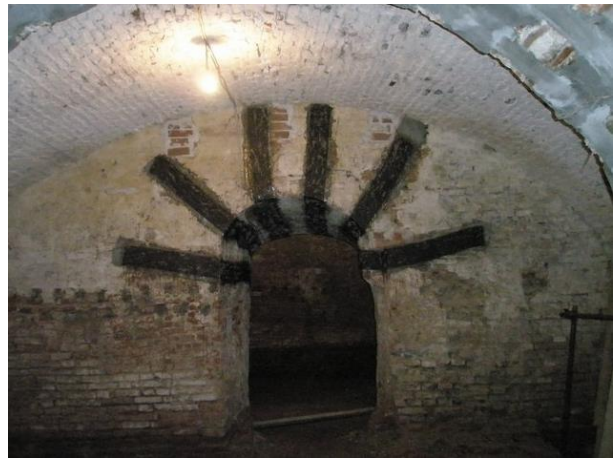
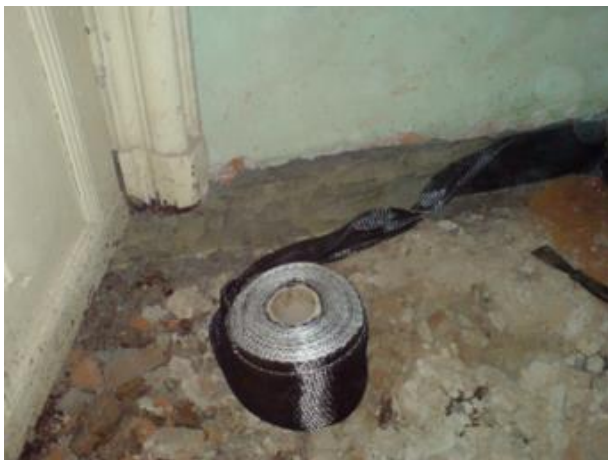
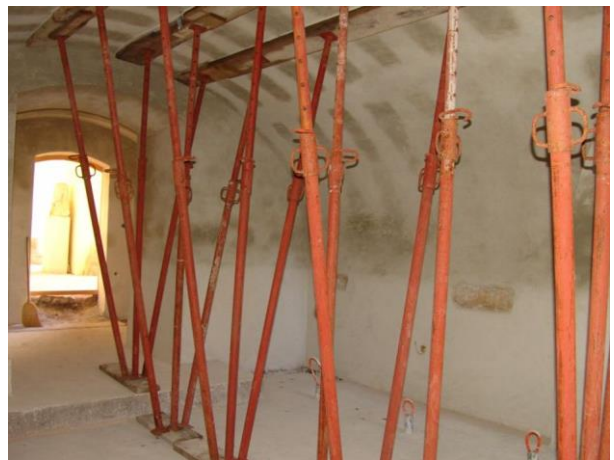
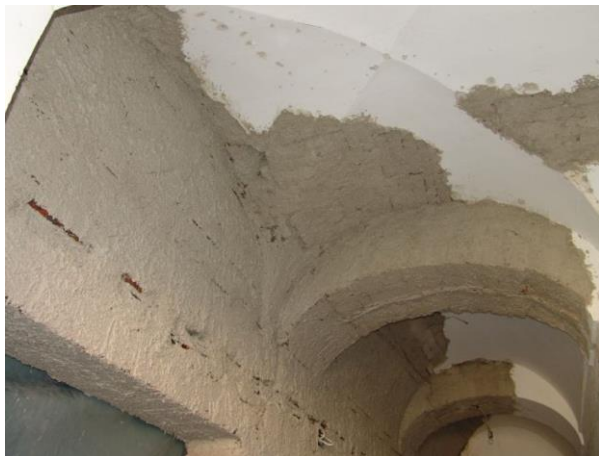
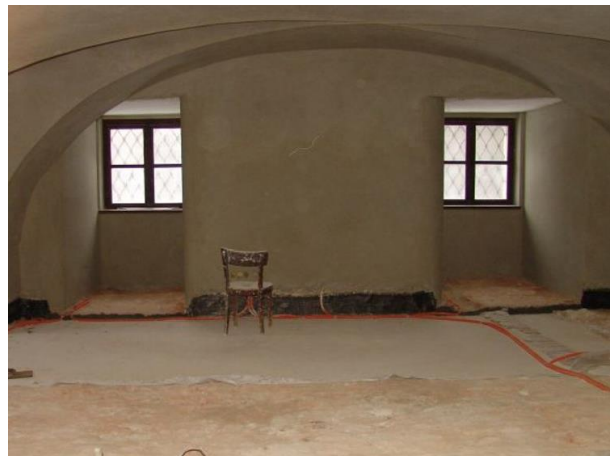
Slika 5.14 Ugradnja karbonskih traka na zidove

Oštećenja vanjskih zidova saniraju se injektiranjem ili ugradnjom karbonskih traka. Injektiranje zidova od opeke izvodi se na mjestima otvorenih pukotina, injekcijskom smjesom od hidrauličkog vapna, uz prethodni dogovor projektanta, nadležnog konzervatora, nadzornog inženjera i izvođača. Priprema za injektiranje je uklanjanje žbuke. Obzirom na prethodno izvedene konzervatorske istražne radove svi radovi na žbukama moraju se izvesti uz prethodni dogovor s nadležnim konzervatorom. Postojeće pukotine vidljive s obje strane zida potrebno je sanirati. Najprije se uklanja postojeća žbuka sa zidova, i potvrđuje da su sve vidljive pukotine konstruktivne. Sve šupljine i pukotine potrebno je navlažiti vodom te zapuniti produžnim mortom. Preko zida (obostrano) postaviti armaturnu mrežu. Povezati je sa zidovima trnovima postavljenim na razmacima ~ 45 cm u oba smjera. Za postavljanje trnova buše se rupe u zidu dubine 15 cm promjera $\varnothing 12$ mm, pod kutom cca 5° od horizontale radi lakšeg injektiranja nakon postavljanja trnova. Preko cijele površine zida nanijeti cementni mort u debljini dostatnoj kako bi se prekrili svi čelični elementi (3-4 cm). Obzirom da se za završno žbukanje koristi vapnena žbuka, svi dijelovi čeličnog ojačanja zida (mreže, trnovi) moraju biti prekriveni cementni mortom, kako bi se spriječila nepovoljna kemijska reakcija čelika i vapna.

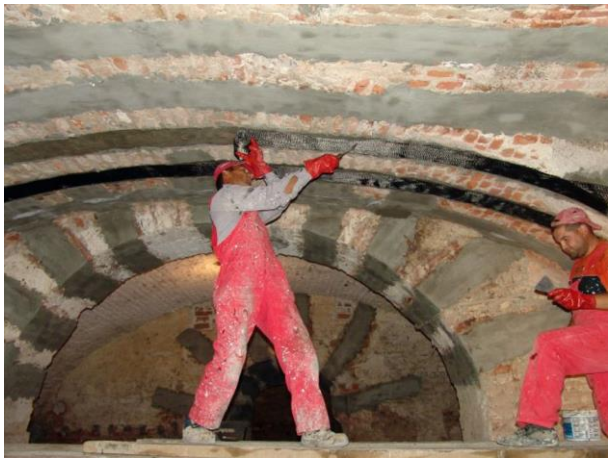
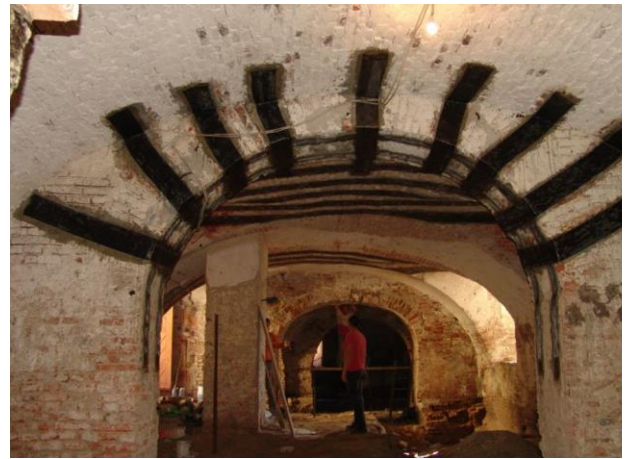
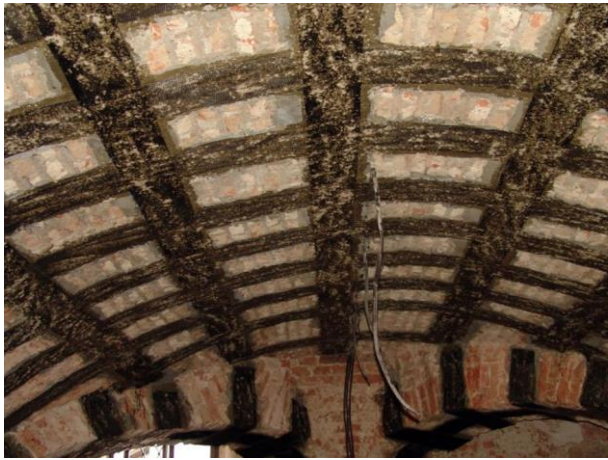
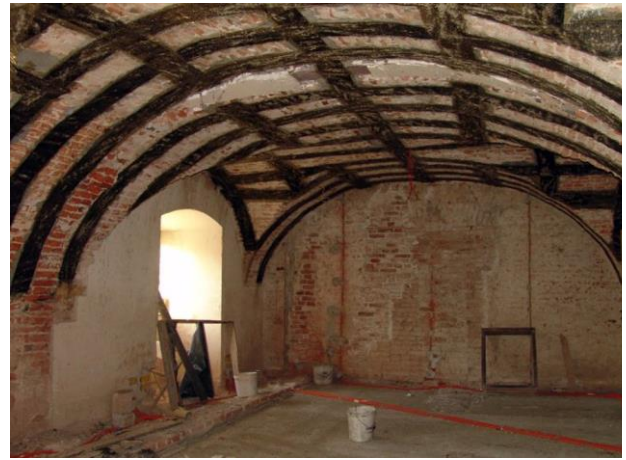
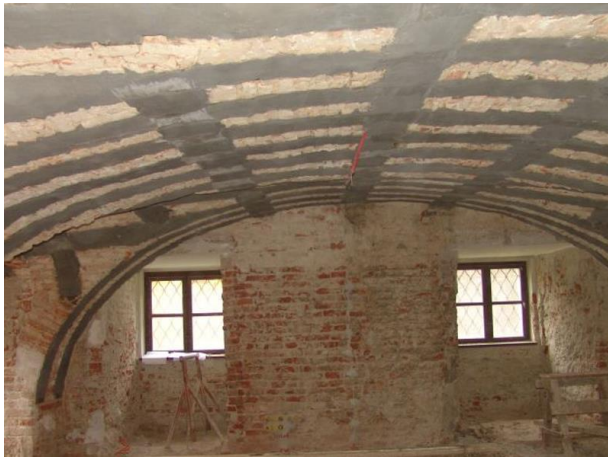
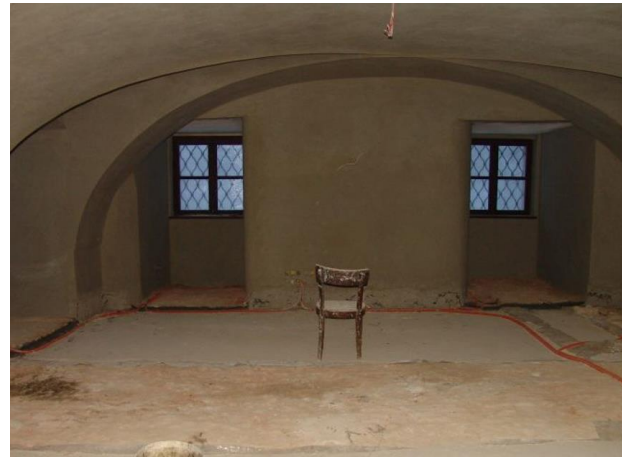
Slika 5.22 Prikaz ugrađivanja karbonskih traka

Sanacija oštećenja nosive konstrukcije izvodi se na dijelu horizontalnih nadvoja i svodova, lijepljenjem karbonskih lamela, čime se postiže veza cjelokupne konstrukcije i osiguranje horizontalne raspodjele sila s krovne konstrukcije na vertikalne nosive elemente (zidove i stupove). Karbonske lamele karakterizira visoka postojanost, velika otpornost na vlak i visoki modul elastičnosti te visoki stupanj otpornosti na koroziju i atmosferske uvjete, što ih čini izuzetno pogodnim za primjenu na tehnološki zahtjevnim objektima te pri povećanim statičkim i dinamičkim opterećenjima konstrukcija.

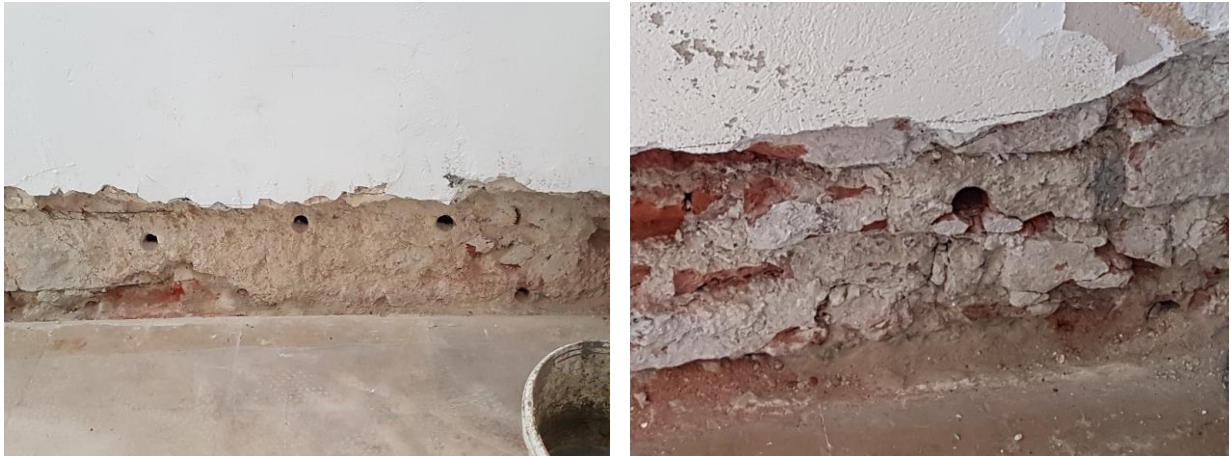
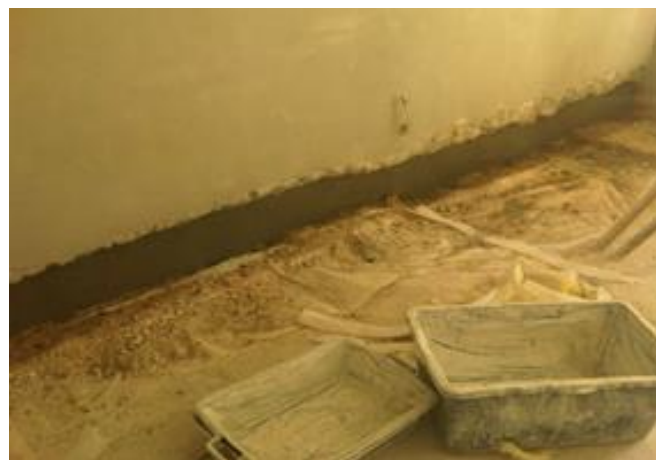
Slika 5.27 Sanacija oštećenja od vlage

Sustav sanacijskih žbuka obuhvaća premošćivač, temeljnu žbuku i finu zaglađujuću masu. Sanacijske žbuke su vapneno-cementne s visokim udjelom zračnih pora ($> 25\%$), paropropusne, visoke moći upijanja ($< 0,3 \text{ kg/m}^2$), koeficijenta otpora difuzije vodene pare ($\mu < 12$). Nanose se strojno ili ručno. Kako se štetne soli higroskopski kreću prema površini, na površini se događa kemijski proces pretvaranja topivih štetnih soli u teško topive, koje neće doprijeti u površinski sloj žbuke (tzv. zona uskladištenja štetnih soli), zaostala vlaga isparava, zbog čega je važno da žbuke budu visoko paropropusne. Radi učinkovitosti sustava i završni sloj, boja, mora biti paropropusan.
