Sanacija dijela palače Starog grada Zrinskih u Čakovcu

Master's thesis / Diplomski rad

2021

Degree Grantor / Ustanova koja je dodijelila akademski / stručni stupanj: **University North / Sveučilište Sjever**

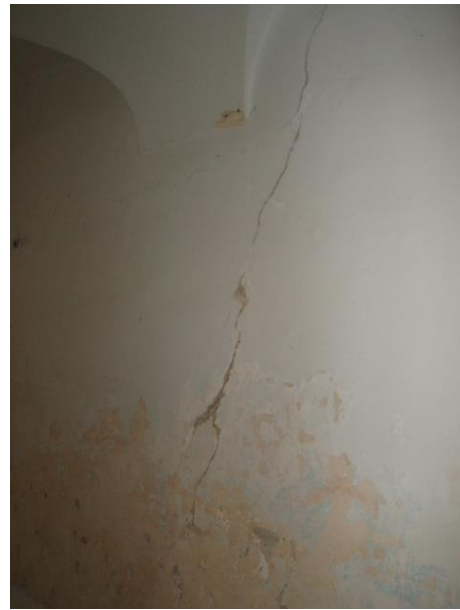
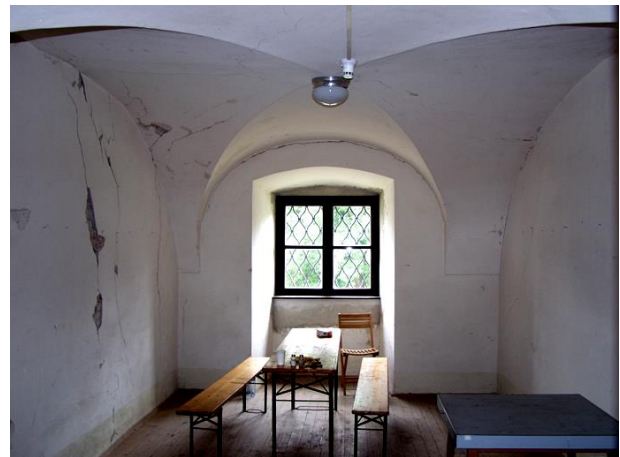
Slika 3.7 Fotodokumentacija zatečenog stanja zidova

Pomaci zidova i pukotine istih vidljivi su i kod sjeveroistočnog krila Palače, ponajprije na gornjem rubu uzdužnih zidova 2. kata, također nastali zbog horizontalnih potisaka svodova i vertikalnog opterećenja, ali i djelovanja potresnog opterećenja. Posljedica je to dugotrajnih opterećenja i postupnog popuštanja zidova. Prekoračenja vlačne čvrstoće događaju se i u zidovima jugoistočnog krila koji nemaju vertikalni kontinuitet do tla, već se oslanjaju na svodove prizemlja. Oštećenja se pojavljuju u uglovima otvora u tim zidovima, radi se o vratima koja spajaju susjedne prostorije, ali i na intradosu tjemene zone svoda. Mjesta oštećenja na zidovima poklapaju se s mjestima prekoračenja vlačne čvrstoće materijala.

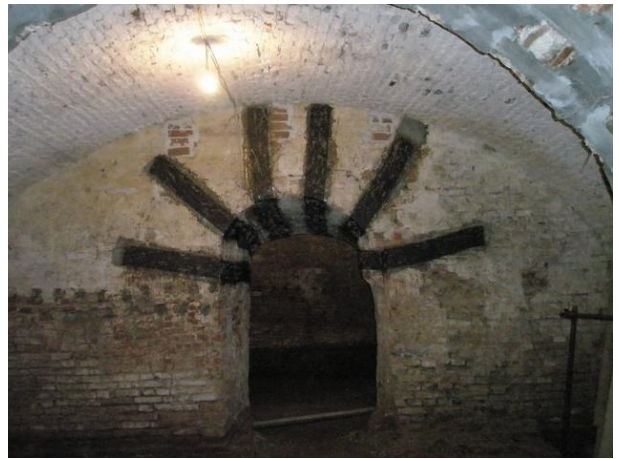
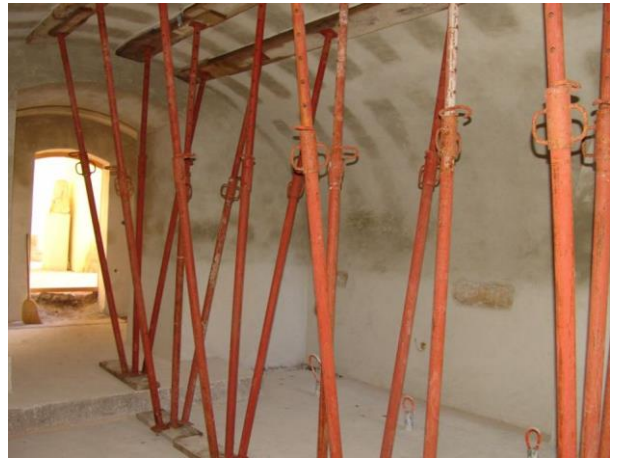
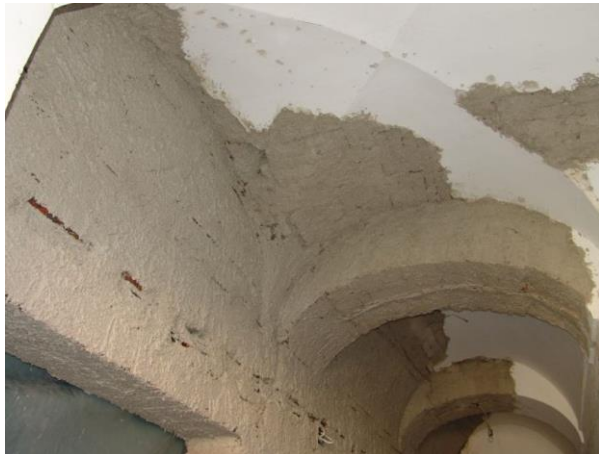
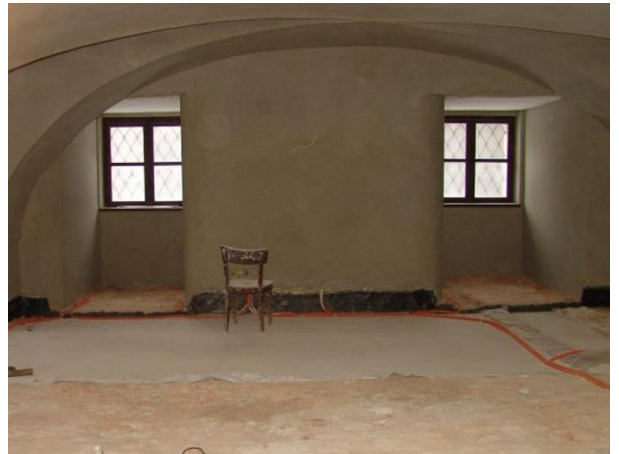
Slika 5.14 Ugradnja karbonskih traka na zidove
