# Sanacija dijela palače Starog grada Zrinskih u Čakovcu

Master's thesis / Diplomski rad

2021

## **Sanacija dijela palače Starog grada Zrinskih u Čakovcu**

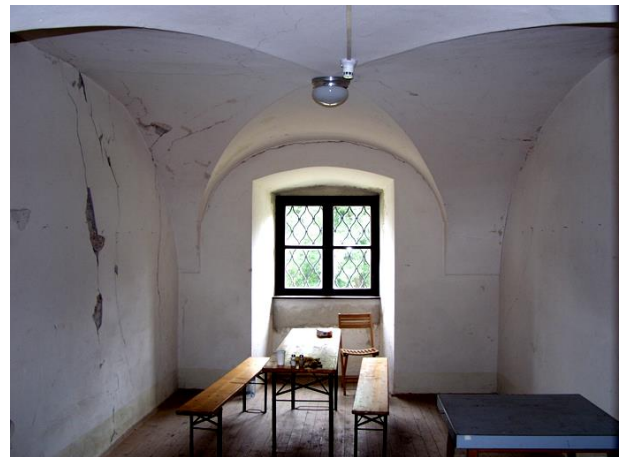
*Slika 3.7 Fotodokumentacija zatečenog stanja zidova*

Pomaci zidova i pukotine istih vidljivi su i kod sjeveroistočnog krila Palače, ponajprije na gornjem rubu uzdužnih zidova 2. kata, također nastali zbog horizontalnih potisaka svodova i vertikalnog opterećenja, ali i djelovanja potresnog opterećenja. Posljedica je to dugotrajnih opterećenja i postupnog popuštanja zidova. Prekoračenja vlačne čvrstoće događaju se i u zidovima jugoistočnog krila koji nemaju vertikalni kontinuitet do tla, već se oslanjaju na svodove prizemlja. Oštećenja se pojavljuju u uglovima otvora u tim zidovima, radi se o vratima koja spajaju susjedne prostorije, ali i na intradosu tjemene zone svoda. Mjesta oštećenja na zidovima poklapaju se s mjestima prekoračenja vlačne čvrstoće materijala.

Oštećenja vanjskih zidova saniraju se injektiranjem ili ugradnjom karbonskih traka. Injektiranje zidova od opeke izvodi se na mjestima otvorenih pukotina, injekcijskom smjesom od hidrauličkog vapna, uz prethodni dogovor projektanta, nadležnog konzervatora, nadzornog inženjera i izvođača. Priprema za injektiranje je uklanjanje žbuke. Obzirom na prethodno izvedene konzervatorske istražne radove svi radovi na žbukama moraju se izvesti uz prethodni dogovor s nadležnim konzervatorom. Postojeće pukotine vidljive s obje strane zida potrebno je sanirati. Najprije se uklanja postojeća žbuka sa zidova, i potvrđuje da su sve vidljive pukotine konstruktivne. Sve šupljine i pukotine potrebno je navlažiti vodom te zapuniti produžnim mortom. Preko zida (obostrano) postaviti armaturnu mrežu. Povezati je sa zidovima trnovima postavljenim na razmacima ~ 45 cm u oba smjera. Za postavljanje trnova buše se rupe u zidu dubine 15 cm promjera  $\varnothing 12$  mm, pod kutom cca  $5^\circ$  od horizontale radi lakšeg injektiranja nakon postavljanja trnova. Preko cijele površine zida nanijeti cementni mort u debljini dostatnoj kako bi se prekrili svi čelični elementi (3-4 cm). Obzirom da se za završno žbukanje koristi vapnena žbuka, svi dijelovi čeličnog ojačanja zida (mreže, trnovi) moraju biti prekriveni cementni mortom, kako bi se spriječila nepovoljna kemijska reakcija čelika i vapna.

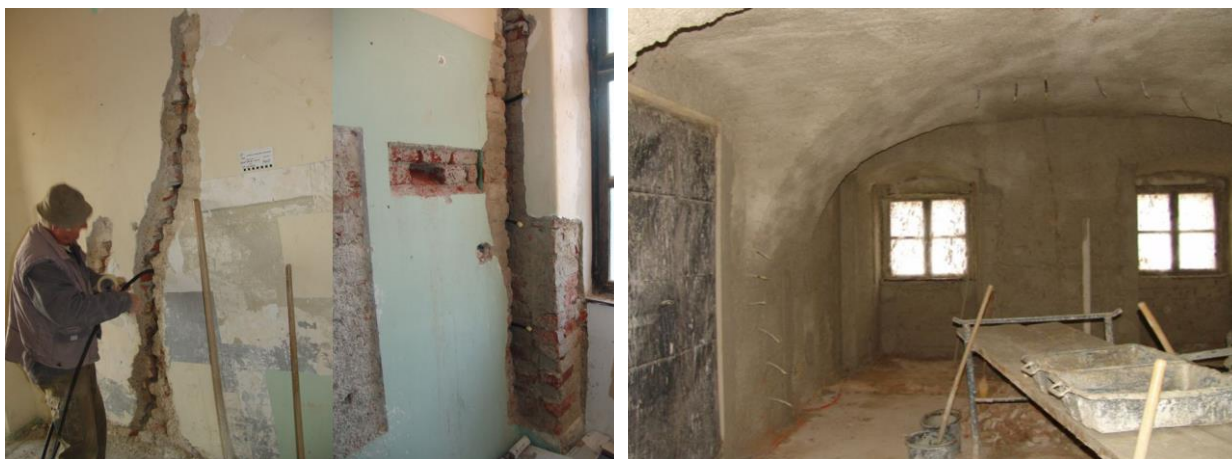
*Slika 5.10 Sanacija vanjskih zidova*

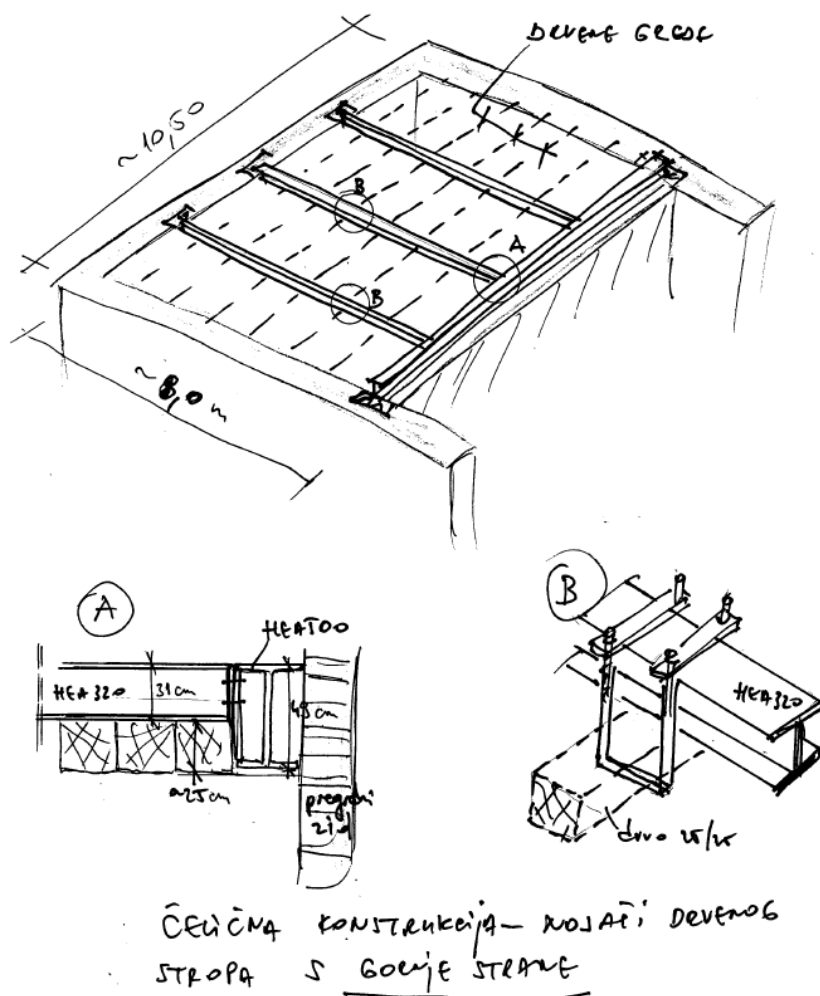
Slika 5.15 Skica potencijalnog rješenja izrađena od glavnog nadzornog inženjera

Temeljem očitovanja nadzornog inženjera, vezanom uz drvenu stropnu konstrukciju, prije bilo kakvih drugih sanacijskih radova, potrebno je izvesti zamjenu oštećenih, trulih i dotrajalih drvenih greda s kvalitetnim gredama II klase, dimenzija kao postojeće, te osigurati njihovo međusobno povezivanje i čvrste ležajeve za pravilno i sigurno nalijeganje greda na nosive zidove. Kako bi se utvrdilo građevinsko stanje slojeva drvenog grednika potrebno je, prije sanacije, ukloniti sve slojeve iznad drvenoga grednika (tavele + glina/ilovača, šuta, daske), koji su vlastite težine od 5,00 do 5,60 kN/m<sup>2</sup> + korisno opterećenje od 0,75 kN/m<sup>2</sup>. Radove je potrebno izvoditi pažljivo, isključivo ručnim i lakim pomagalicama, bez uzrokovanja vibracija i korištenja strojeva, vodeći računa o sigurnosti konstrukcije, a sve uz stalan stručni nadzor. Kako bi se utvrdilo stvarno stanje greda na osloncima kao i stanje samih ležišta na mjestu oslanjanja greda (nosivi zidovi), potrebno je izvesti radove sondiranja slojeva konstrukcije.

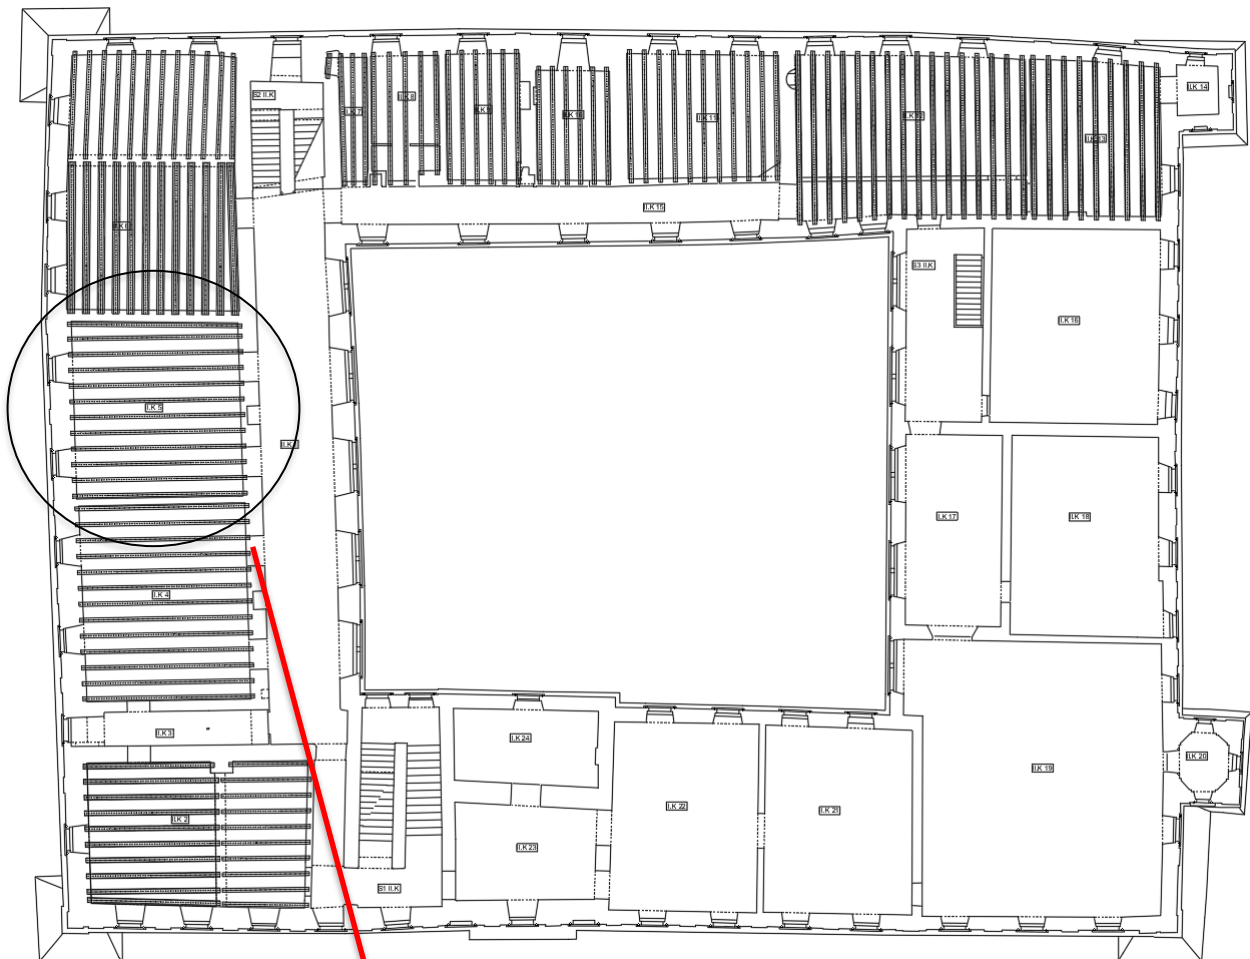
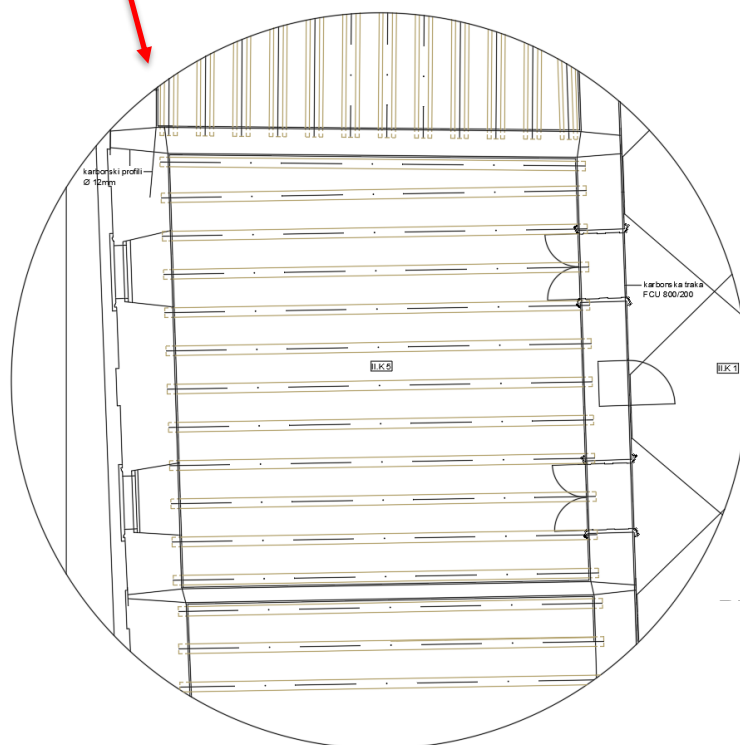
PROSTORIJA II K5 - 2. KAT

PROSTORIJA IIK 5 – drvene grede 20/26 cm s razmakom greda od 80 cm

Slika 5.16 Položaj novih drvenih greda
