Master's thesis / Diplomski rad

2021

## **Sanacija dijela palače Starog grada Zrinskih u Čakovcu**

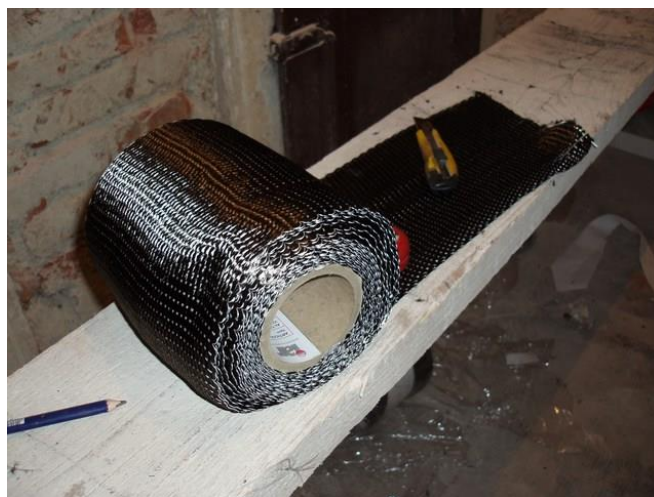
*Slika 5.21 Ugrađivana karbonska traka*

Prije postavljanja karbonskih traka pukotine se saniraju. Pukotine je potrebno očistiti od raspucalog i olabavljenog materijala, potrebno je čišćenje ispuhivanjem komprimiranim zrakom i površinsko zasićivanje pukotine vodom. U pukotinama se buše rupe za injektiranje. Pukotine se saniraju injektiranjem bezcementnom injekcijskom smjesom. Nakon saniranja pukotina postavljaju se karbonske trake. Karbonske trake postavljaju se na prethodno pripremljenu podlogu koja mora biti potpuno čista od svih prljavština, ulja i sličnih onečišćenja. Na plohu se nanosi tanki sloj reparaturnog morta preko kojega se nanosi prvi sloj epoksidnog ljepila. Nakon postave tkanine preko prvog sloja ljepila, nanosi se pokrovni sloj epoksidnog ljepila u kojega se dodaje kvarcni pijesak. Rad s ovim materijalima mora izvoditi ovlaštenu izvođača poštujući u potpunosti detaljne upute proizvođača. Nakon izrade ojačanja karbonskim trakama svodovi se žbukaju vapnenom žbukom i boje.
