Tehnička dijagnoza zgrade dječjeg doma u Koprivnici i prijedlog mjera sanacije

Master's thesis / Diplomski rad

**Tehnička dijagnoza zgrade dječjeg doma i
prijedlog mjera sanacije**

Ovim diplomskim radom obradilo se i ocjenilo stanje zgrade bivšeg dječjeg doma u gradu Koprivnici u kojoj je vlaga dominantni uzrok raznih oštećenja u svim etažama zgrade.

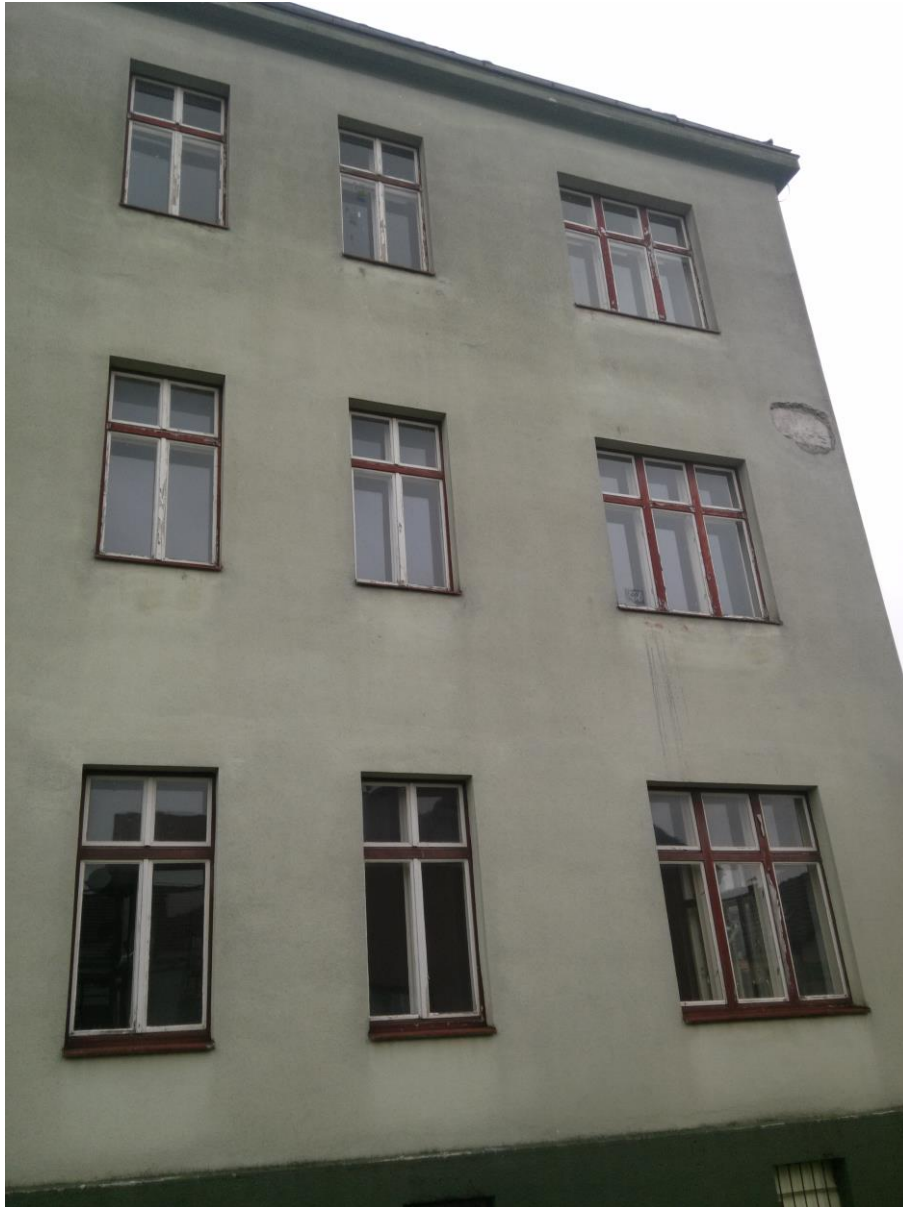
Vanjsku stolariju čine drveni prozori krilo na krilo ostakljeni jednostrukim staklom debljine 4 mm te nisu sukladni zahtjevima energetske učinkovitosti za zgrade. Većina prozora nema zaštitu od sunca s unutarne strane.

Slika 5.10 Drveni dotrajali prozori

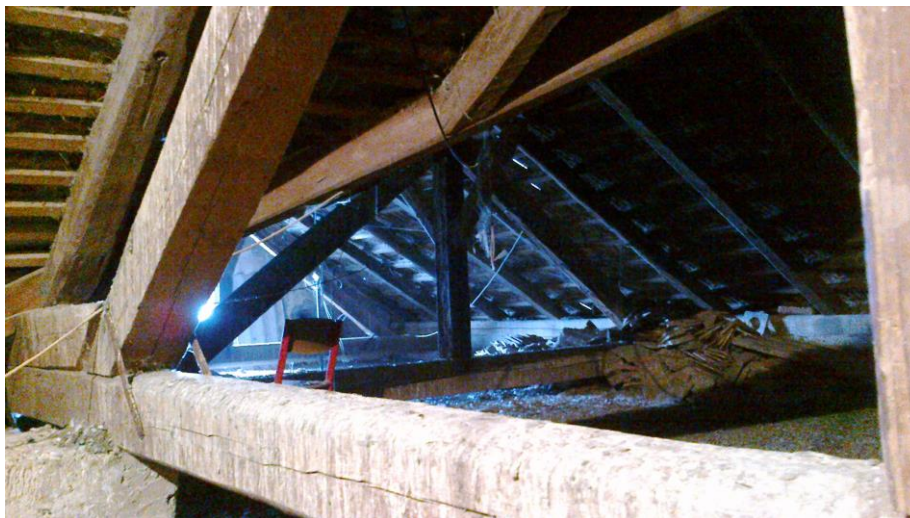
Potkrovlje zgrade je značajno oštećeni od djelovanja vlage, a krovnna konstrukcija (rogovi i grede) su dotrajali.

Slika 5.11 Dotrajala krovnna konstrukcija

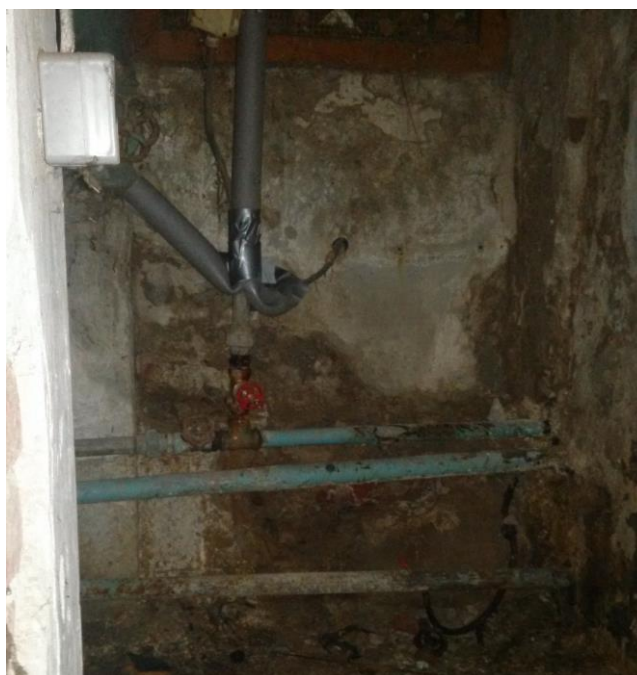
Instalacije su dijelom dotrajale, dijelom ugrađeni materijali ne zadovoljavaju sadašnje standarde.

Slika 5.12 Dotrajale instalacije

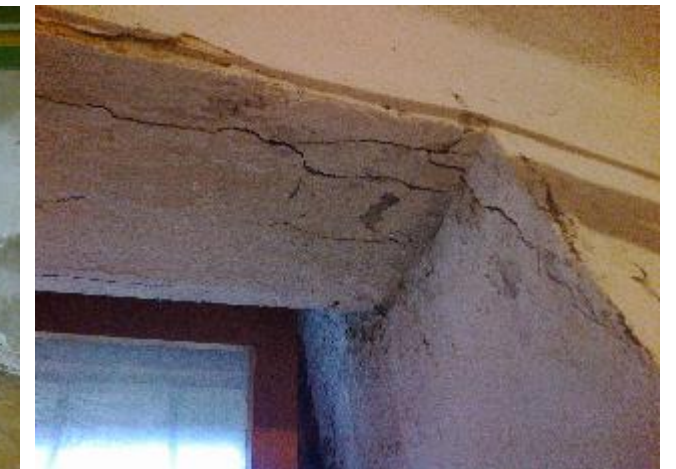
D. Sitne pukotine na nadvoju iznad prozora

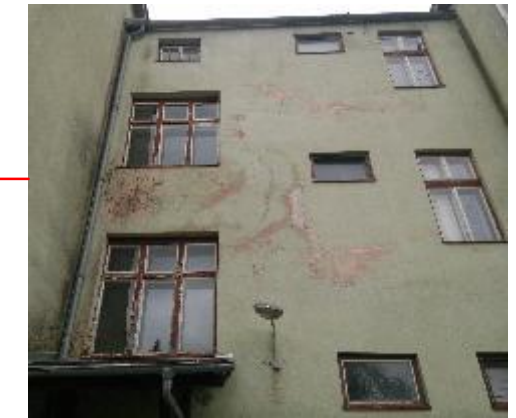
Razorno djelovanje vlage
na vanjsku ovojnicu zgrade

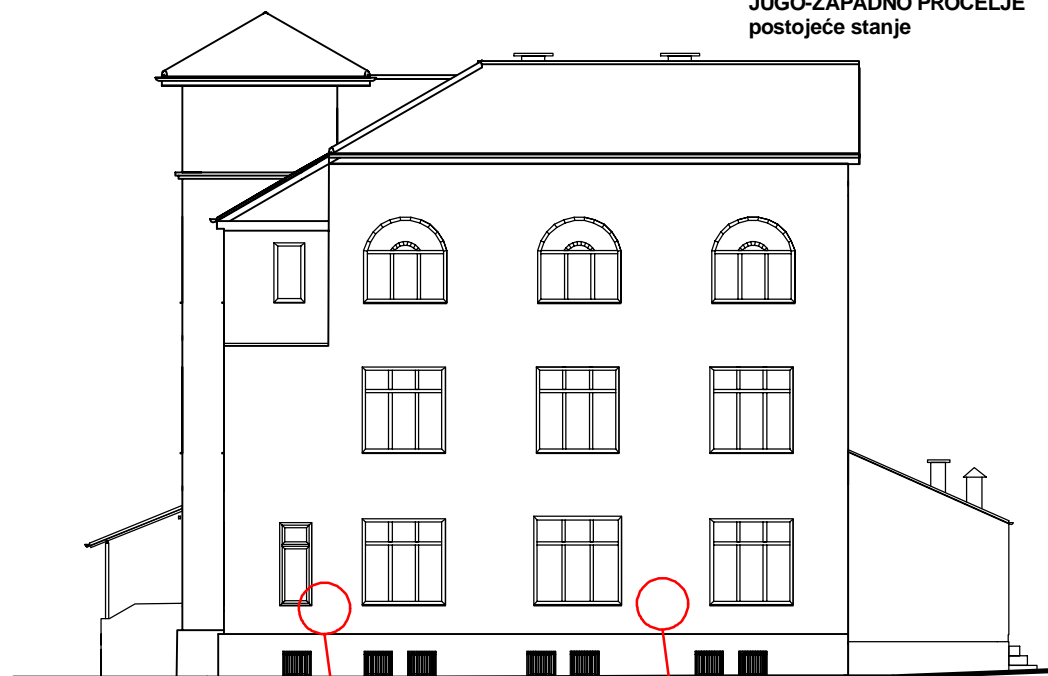
Oštećenje žbuke zbog
prisutnosti kapilarne vlage
