# Tehnička dijagnoza zgrade dječjeg doma u Koprivnici i prijedlog mjera sanacije

DIPLOMSKI RAD br. 42/GRD/2021

**Tehnička dijagnoza zgrade dječjeg doma i  
prijedlog mjera sanacije**

Ovim diplomskim radom obradilo se i ocjenilo stanje zgrade bivšeg dječjeg doma u gradu Koprivnici u kojoj je vlaga dominantni uzrok raznih oštećenja u svim etažama zgrade.

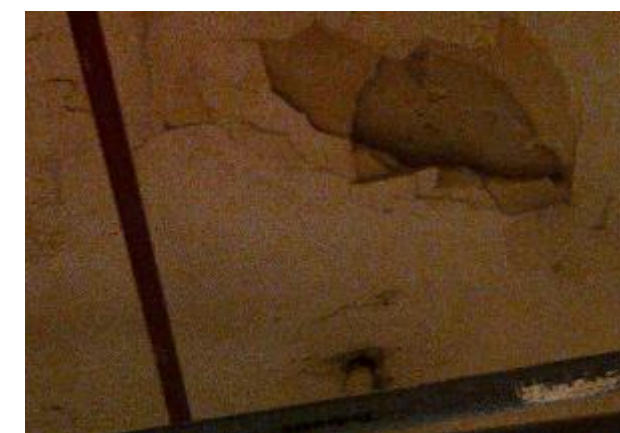
E. Otpadanje žbuke sa stropova podruma

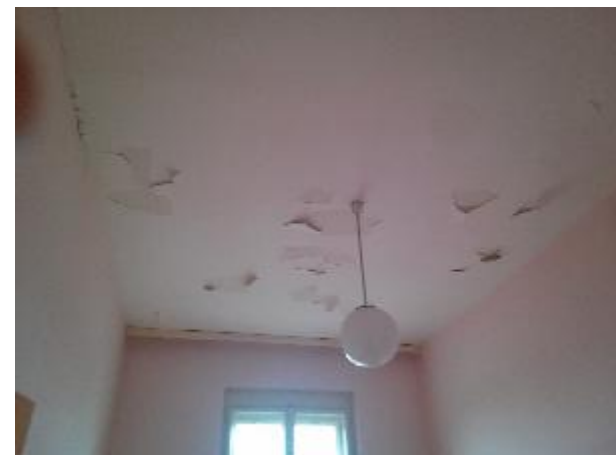
D. Otpadanje žbuke sa stropova

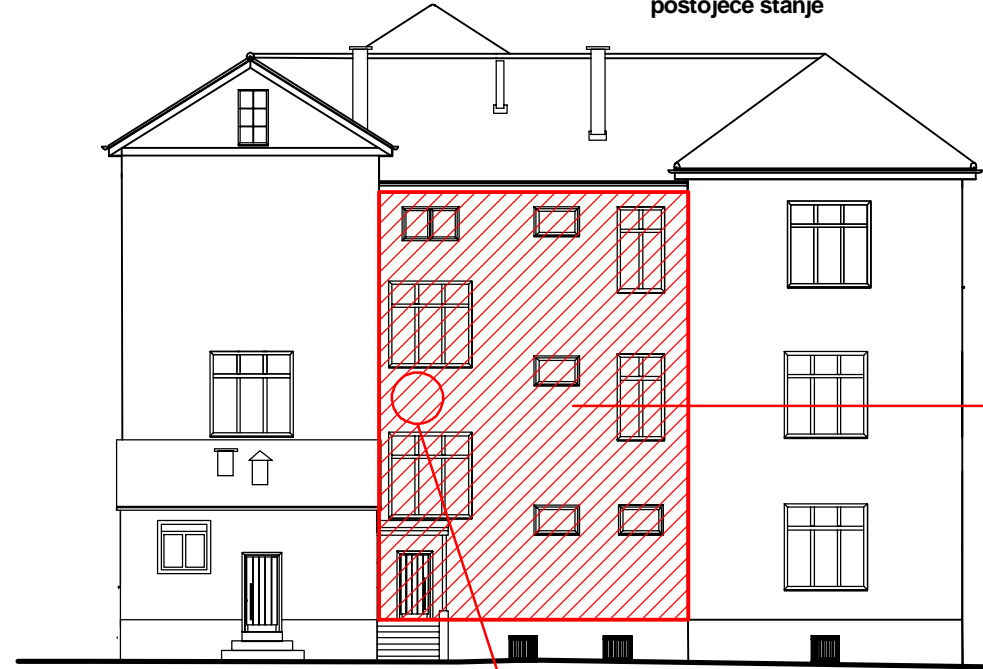
JUGO-ISTOČNO PROČELJE  
postojeće stanje

Razorno djelovanje vlage  
na vanjsku ovojnicu zgrade
