# Tehnička dijagnoza zgrade dječjeg doma u Koprivnici i prijedlog mjera sanacije

**Tehnička dijagnoza zgrade dječjeg doma i  
prijedlog mjera sanacije**

Student:  
Mario Stojičić, 0840/336D

Ovim diplomskim radom obradilo se i ocjenilo stanje zgrade bivšeg dječjeg doma u gradu Koprivnici u kojoj je vlaga dominantni uzrok raznih oštećenja u svim etažama zgrade.

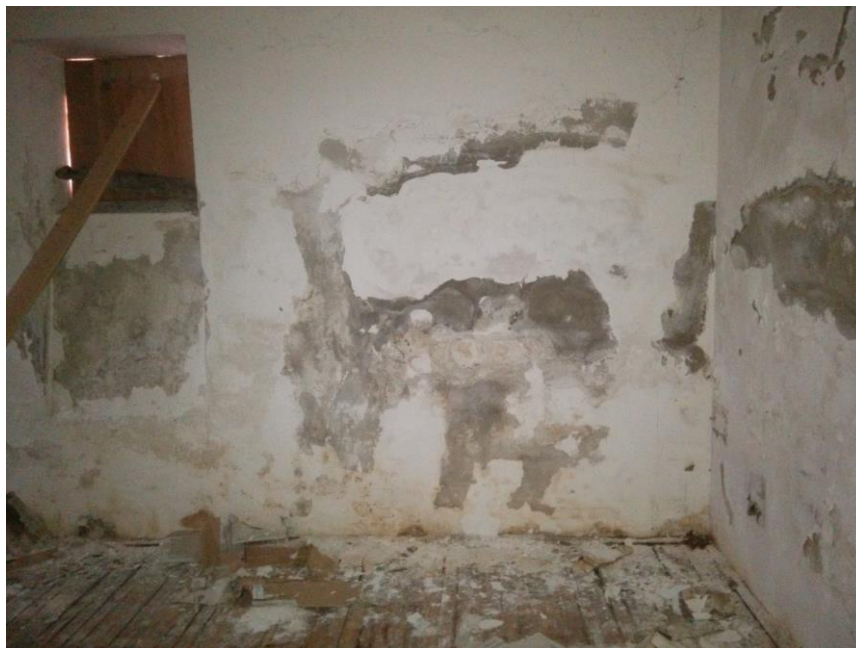
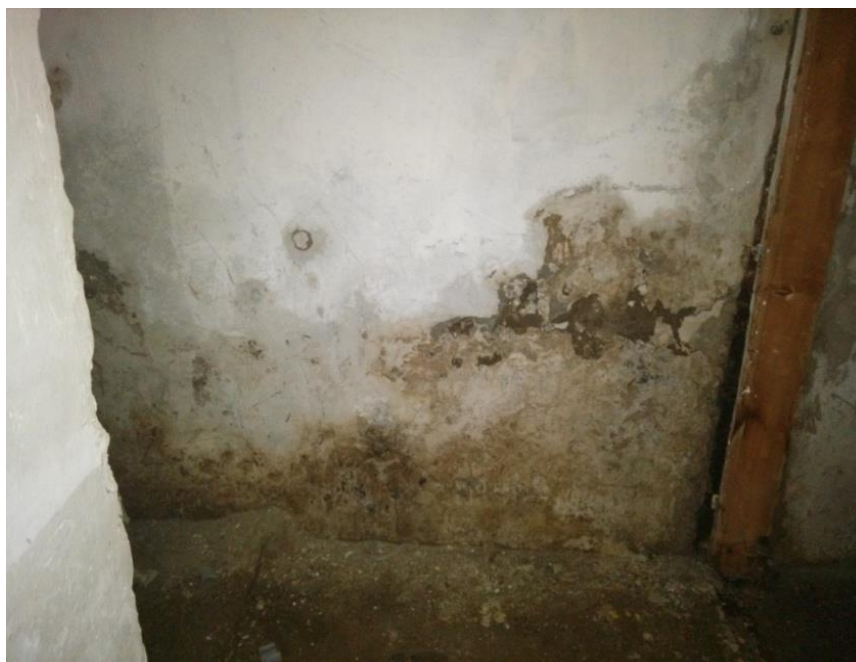
Pojava vlage u podrumskim zidovima predmetne građevine je gotovo očekivana. Ovdje se radi o pojavi kapilarne vlage. Budući da su strukture konstruktivnih građevinskih materijala (opeka), od kojih je izgrađena predmetna zgrada, veoma porozne kroz mikro pore u njihovoj strukturi apsorbira se i podiže vlaga iz okolnog tla. Zbog površinske napetosti vode dolazi do kapilarnog efekta i voda se doslovno "penje" kroz zid. Ova pojava nam ukazuje na to da nije izvedena primjerena hidroizolacija u zgradi.

*Slika 5.5 Učinci kapilarne vlage u podrumskim zidovima*

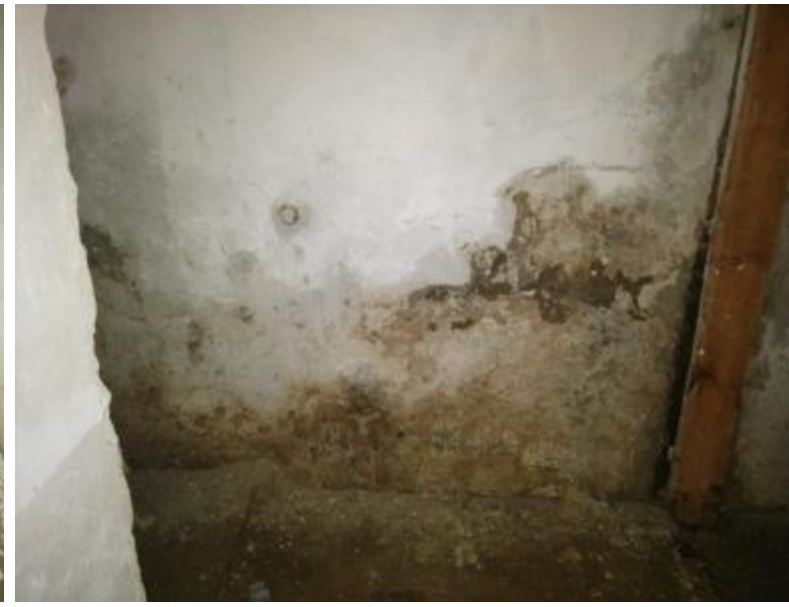
B. Kapilarna vlaga u zidovima

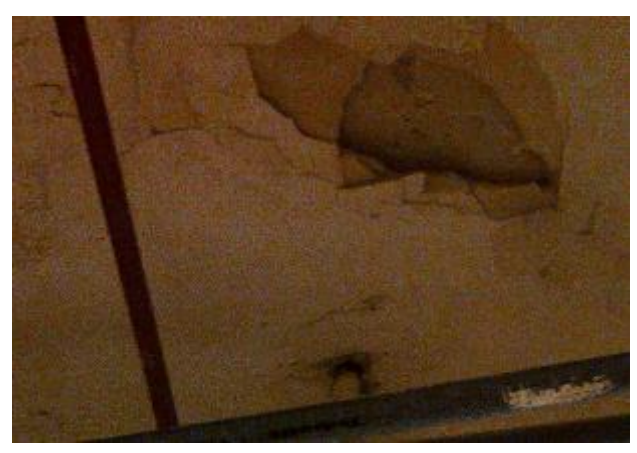
E. Otpadanje žbuke sa stropova podruma
