Tehnička dijagnoza zgrade dječjeg doma u Koprivnici i prijedlog mjera sanacije

Master's thesis / Diplomski rad

2021

**Tehnička dijagnoza zgrade dječjeg doma i
prijedlog mjera sanacije**

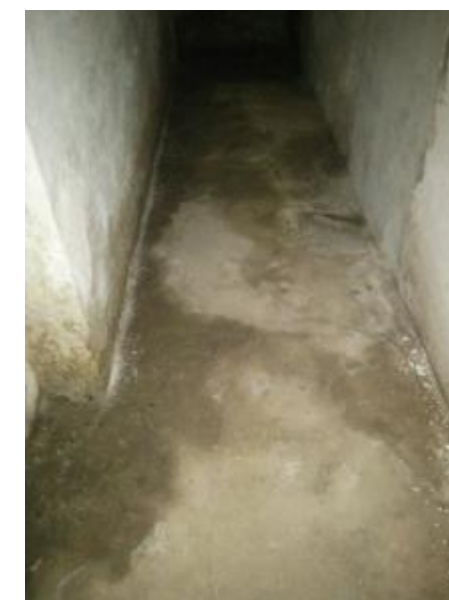
A. Vidljiva vlaga u podu

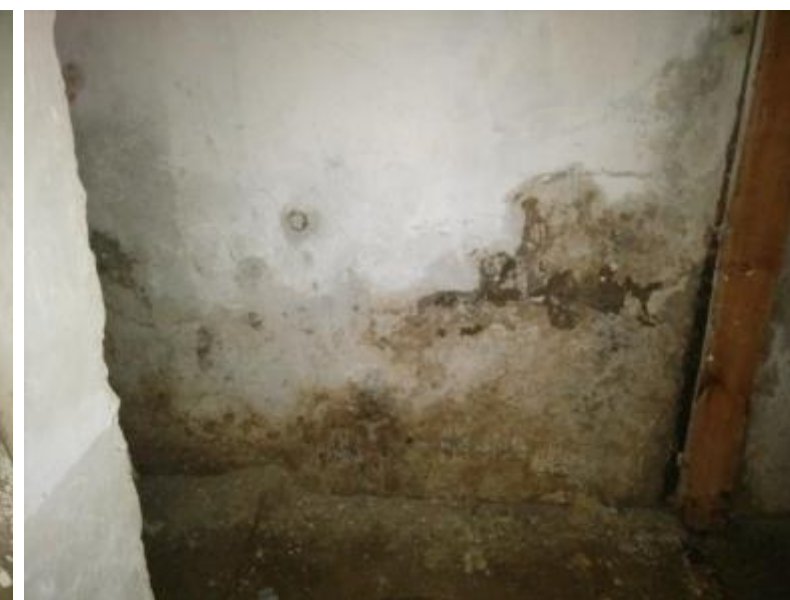
B. Kapilarna vlaga u zidovima

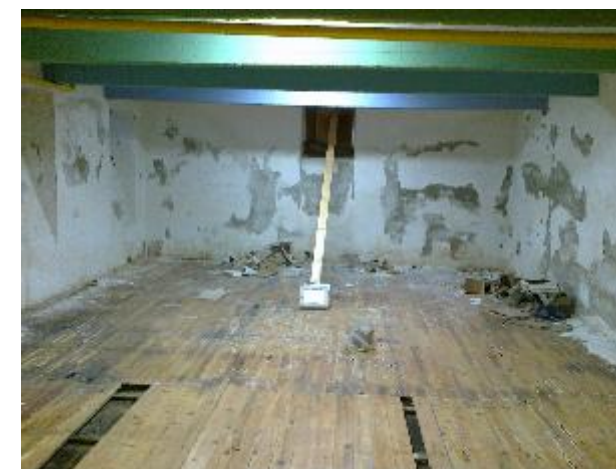
C. Drveni podovi u podrumu (parket u dvorani) su nabrekli i odvojili se od podloge

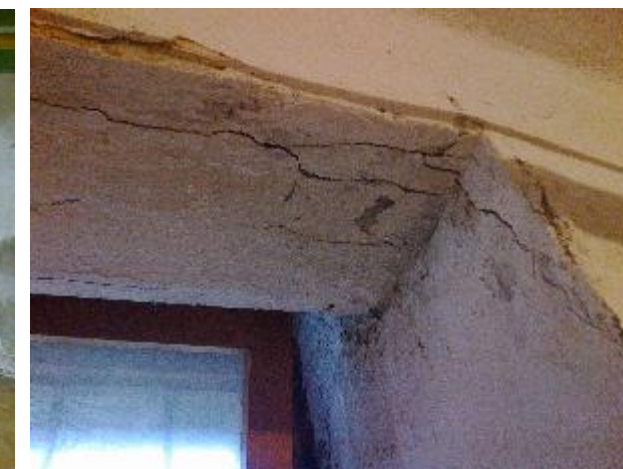
D. Sitne pukotine na nadvoju iznad prozora

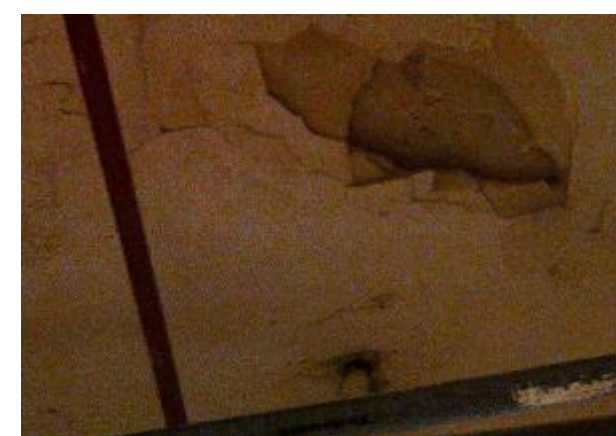
E. Otpadanje žbuke sa stropova podruma
