Master's thesis / Diplomski rad

DIPLOMSKI RAD br. 31/GRD/21

OCJENA POSTOJEĆEG STANJA NOSIVE
KONSTRUKCIJE CRKVE SV. ROKA U
DRAŠKOVCU

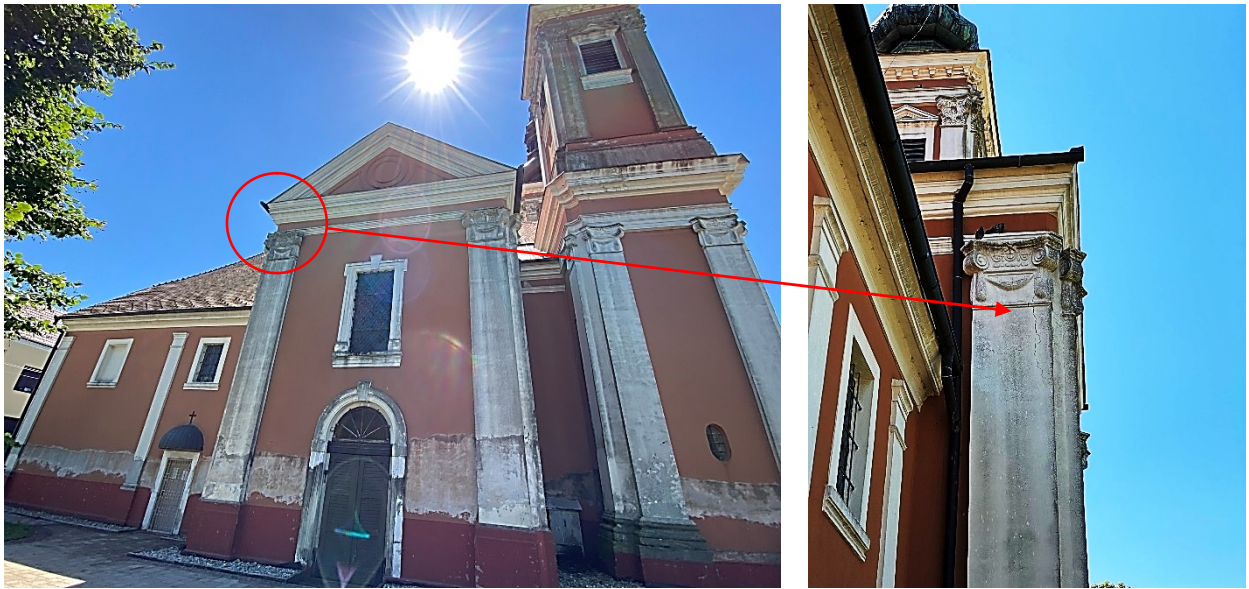
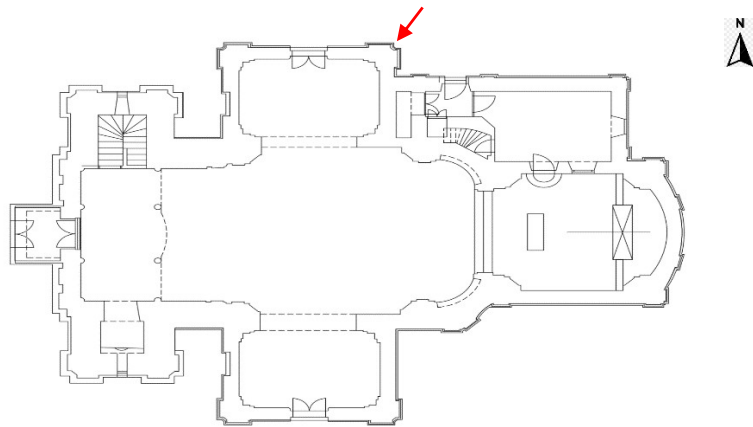
Slika 6.9. O2

Horizontale pukotine na vanjskom oplošju crkve samo su dodatna potvrda slijeganja bočnih kapela, odnosno vertikalnog pomaka temelja uzrokovanih potresom. Predloženom sanacijom temelja i temeljnog tla ove će se pukotine sanirati u drugoj fazi dok će se njihov osnovni uzrok ukloniti samom prioritarnom hitnom sanacijom.

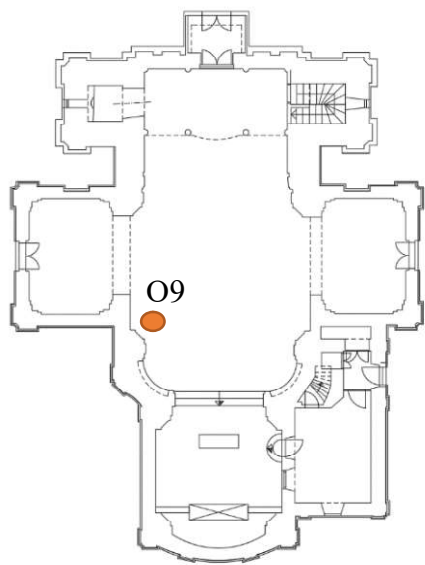
Slika 6.16.O9

Pukotina O9 manifestira se s druge strane luka spoja južne kapele te je samo dodatan dokaz bočnog odvajanja kapele od glavnog broda crkve.

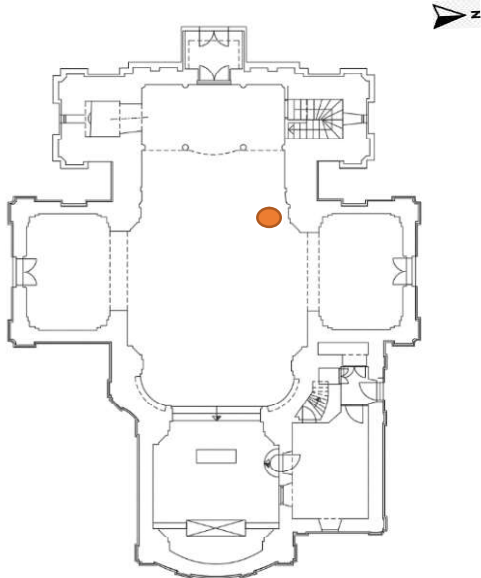
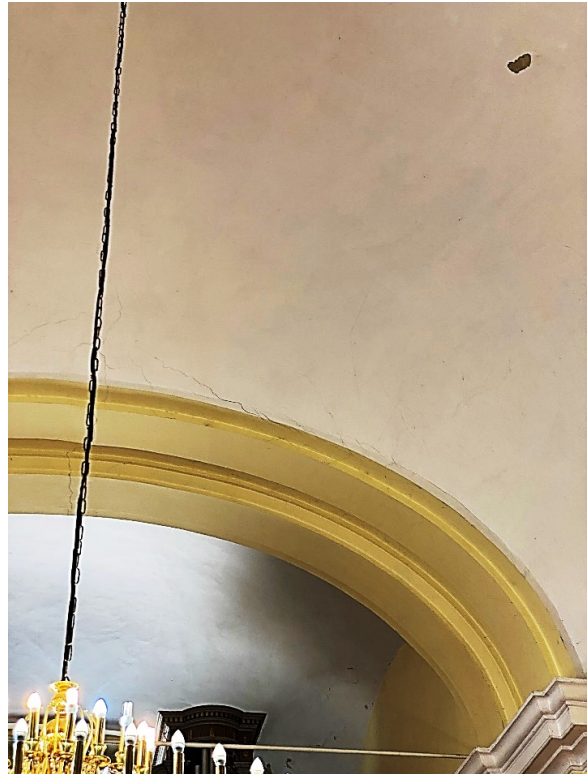
Slika 6.20.O12

Daljnja oštećenja O11 i O12 nastavak su oštećenja O5 koja se nalaze na luku uz pjevalište crkve te se javljaju poprečno na luk na njegovim bočnim segmentima, odnosno to su njegova proširenja na glavni svod crkve. Ta oštećenja se mogu okarakterizirati kao tip oštećenja D2, odnosno oštećenje bez približavanja granici djelomičnog urušavanja osnovnih strukturnih komponenti konstrukcije/zgrade.

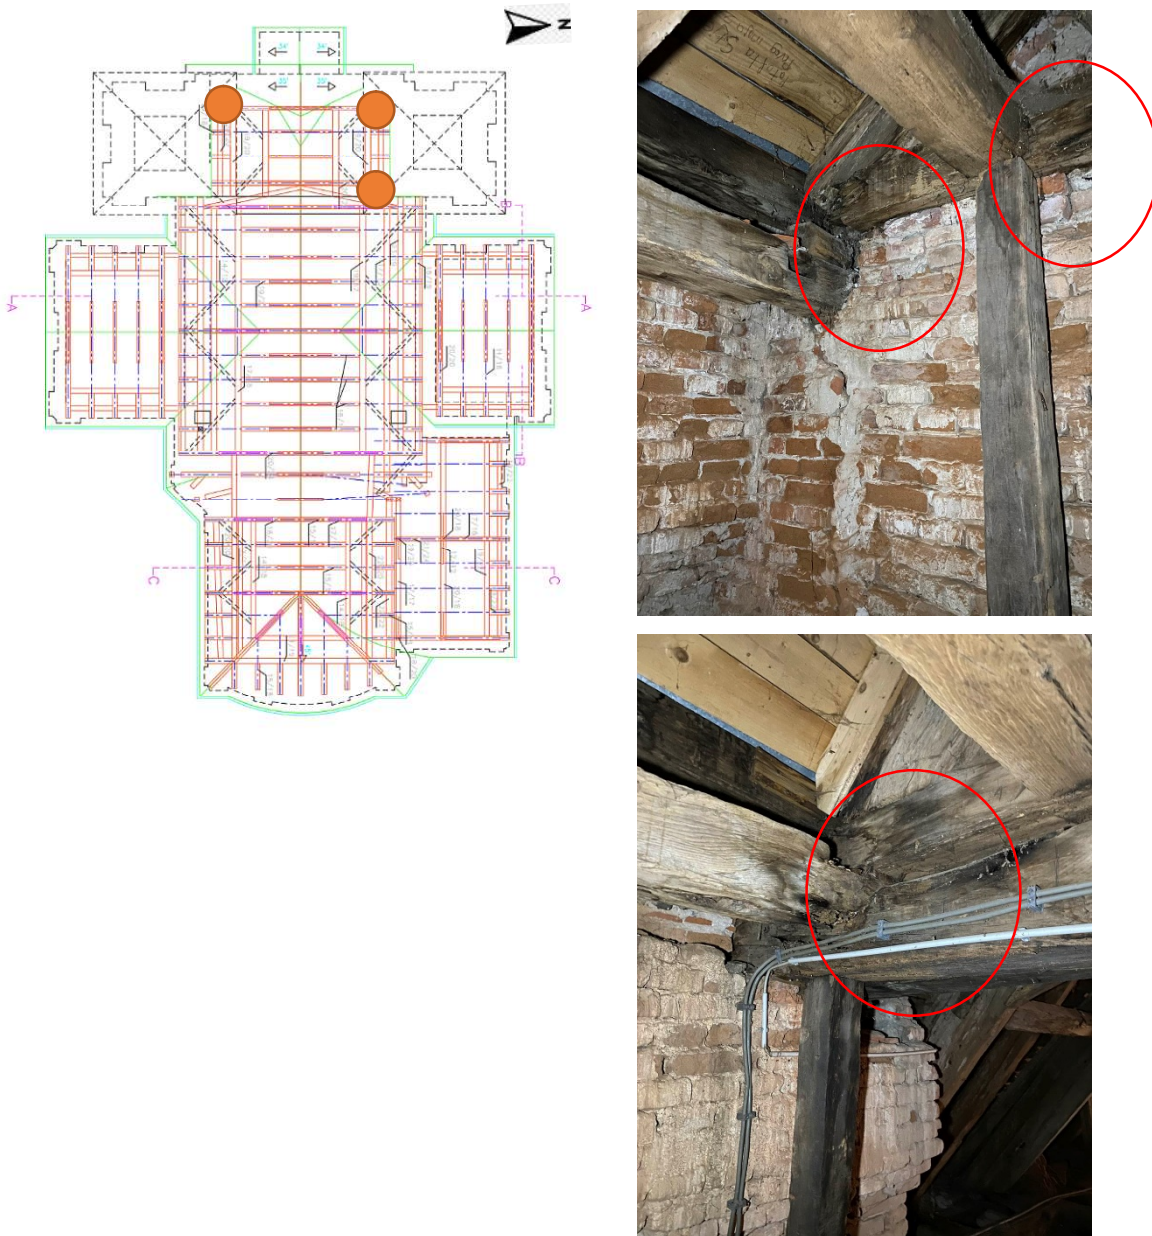
Slika 6.40. Dotrajali spoj krovne konstrukcije uz sjeverni toranj crkve

Uz sjeverni i južni zid spojeva tornjeva također se primjećuju dotrajali spojevi krovne konstrukcije koji su s vremenom otrunuli te ih je potrebno zamjeniti i sanirati. Spoj greda-stup na tom mjestu također nije izveden na adekvatan način te bi ga svakako trebalo sanirati umetanjem novog spoja te dodatnim ojačanjem čeličnim elementima (spojevima).

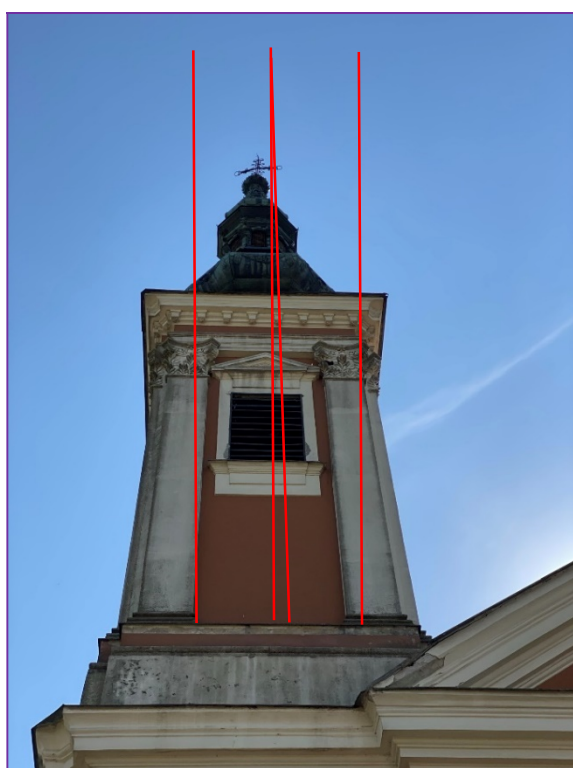
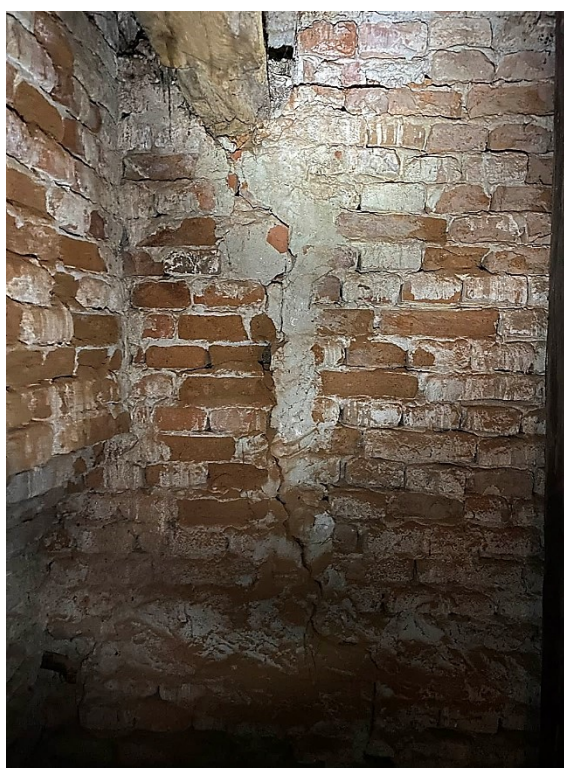
Oštećenja uz sjeverni zvonik dodatno upućuju na pomake koji su se dogodili tijekom potresa a i samim nagib lukovice zvonika (koji je vidljiv prostim okom) implicira na oštećenja koja su nastala kombinacijom potresa, ranijih slijeganja tornja te samom dotrajalošću i opterećenjem lukovice zvonika i njenog nosivog sustava.

Slika 8.13. Vidljivi nagib sjevernog zvonika te oštećeni zid uz sjeverni toranj zvonika crkve Cijelokupnu kapu sjevernog zvonika trebalo bi sanirati identično kao što se to izvelo na južnoj kapi zvonika, odnosno dati joj novi nosivi sustav umetanjem nove dodatne grede (opšavni nosivi vijenac) te sidrenjem vertikalnim šipkama u novu nosivu konstrukciju. Dotrajale daske i grede svakako bi trebalo zamjeniti novima te cijeli sustav upeti u glavnu nosivu konstrukciju.
