# Ocjena postojećeg stanja nosive konstrukcije crkve Sv. Roka u Draškovcu

Master's thesis / Diplomski rad

2021

**OCJENA POSTOJEĆEG STANJA NOSIVE**  
**KONSTRUKCIJE CRKVE SV. ROKA U**  
**DRAŠKOVCU**

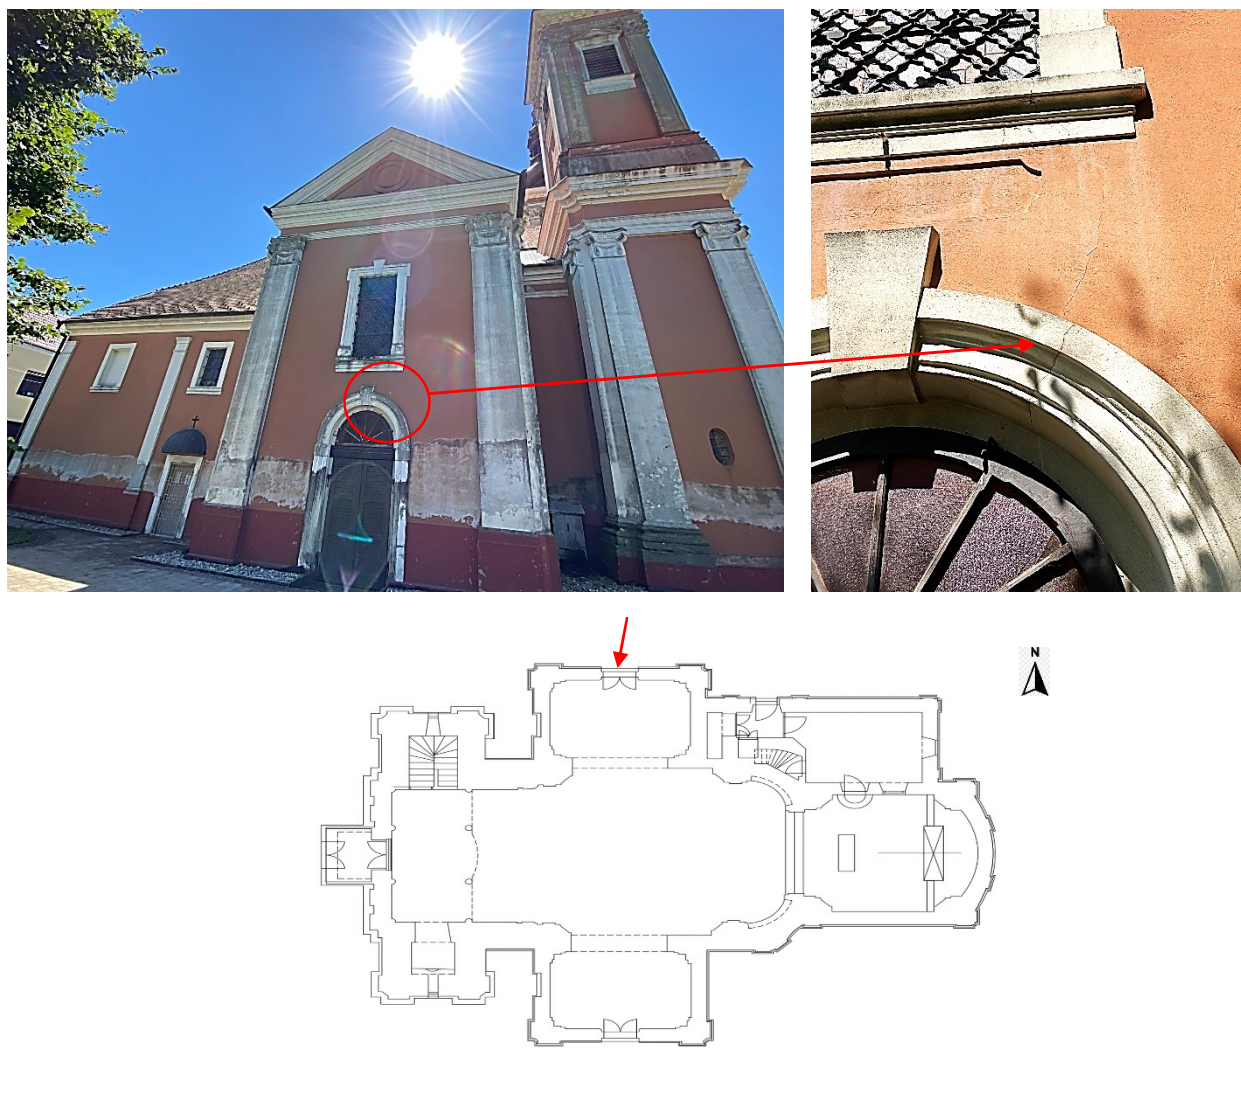
Slika 6.8.O1

Daljnja oštećenja na vanjskom oplošju crkve sekundarne su naravi te će se nakon prioritetne hitne sanacije (temelji i temeljno tlo) moći sanirati i sekundarna oštećenja i pukotinski sustavi koji su najviše nastali na oslabljenim mjestima nosivih zidova: lukovi, nadvoji, odnosno mjesta prodora u vanjskom nosivom sustavu.

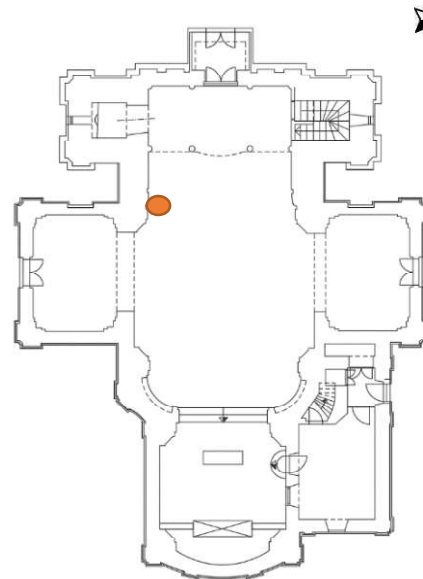
Slika 6.19. O11

Daljnja oštećenja O11 i O12 nastavak su oštećenja O5 koja se nalaze na luku uz pjevalište crkve te se javljaju poprečno na luk na njegovim bočnim segmentima, odnosno to su njegova proširenja na glavni svod crkve. Ta oštećenja se mogu okarakterizirati kao tip oštećenja D2, odnosno oštećenje bez približavanja granici djelomičnog urušavanja osnovnih strukturnih komponenti konstrukcije/zgrade.

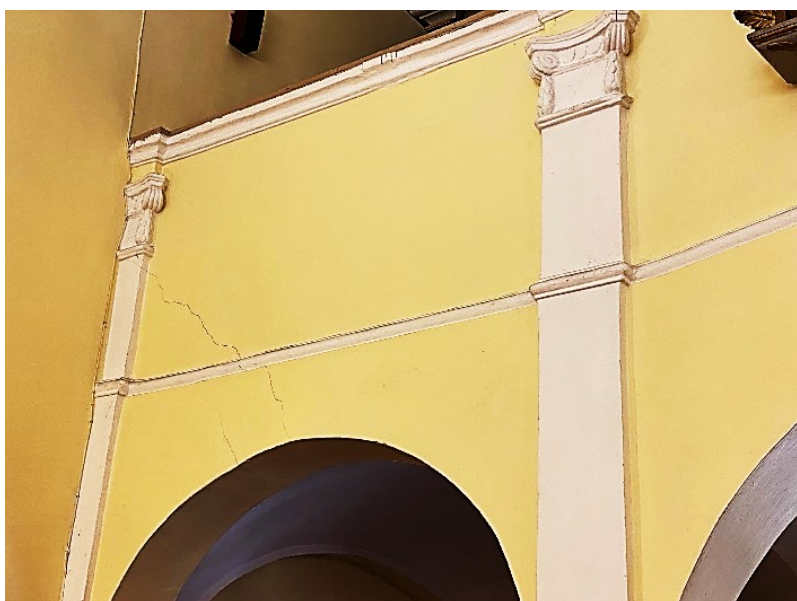
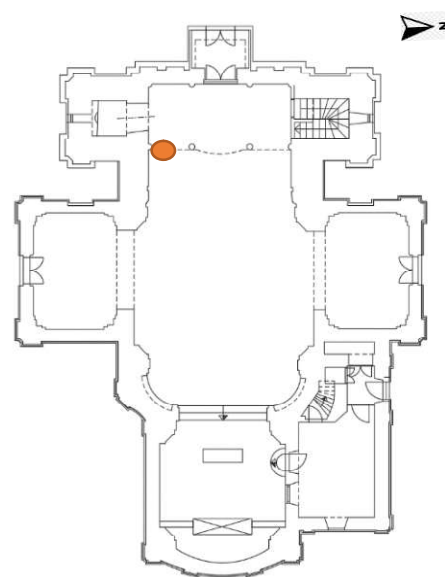
Slika 6.27.O19

Identične pukotine O19 i O20 nalaze se na spoju zida kora sa vanjskim nosivim zidovima glavnog broda crkve. Ovdje je bitno za primjetiti kako se pomak odvija prema nosivim zidovima, odnosno prema nosivim zidovima crkvenih zconika. U ovom slučaju to i ima smisla, pošto su zvonici najveća masa na ovom dijelu crkve te su prilikom potresa oscilirali u smjeru sjever-jug. Time se i ove pukotine na spojevima zida kora te samim vanjskim nosivim zidovima crkve mogu i objasniti (pukotina O21 i O22).

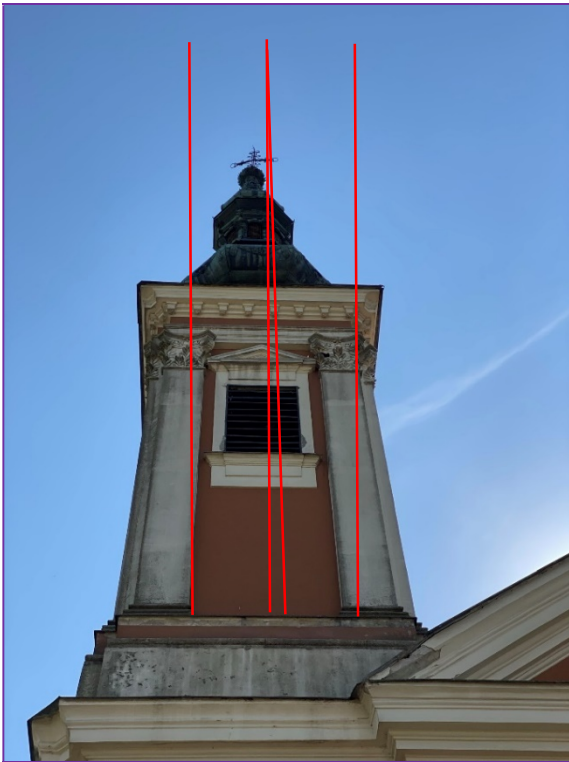
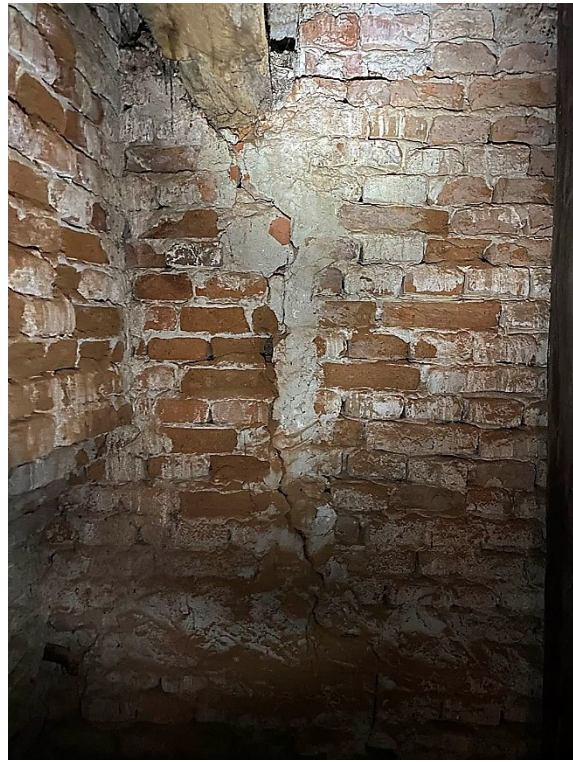
Slika 6.45. Vidljivi nagib sjevernog zvonika te oštećeni zid uz sjeverni toranj zvonika crkve

Oštećenja uz sjeverni zvonik dodatno upućuju na pomake koji su se dogodili tijekom potresa a i samim nagib lukovice zvonika (koji je vidljiv prostim okom) implicira na oštećenja koja su nastala kombinacijom potresa, ranijih slijeganja tornja te samom dotrajalošću i opterećenjem lukovice zvonika i njenog nosivog sustava.

Cijelokupnu kapu sjevernog zvonika trebalo bi sanirati identično kao što se to izvelo na južnoj kapi zvonika, odnosno dati joj novi nosivi sustav umetanjem nove dodatne grede (opšavni nosivi vijenac) te sidrenjem vertikalnim šipkama u novu nosivu konstrukciju. Dotrajale daske i grede svakako bi trebalo zamjeniti novima te cijeli sustav upeti u glavnu nosivu konstrukciju.

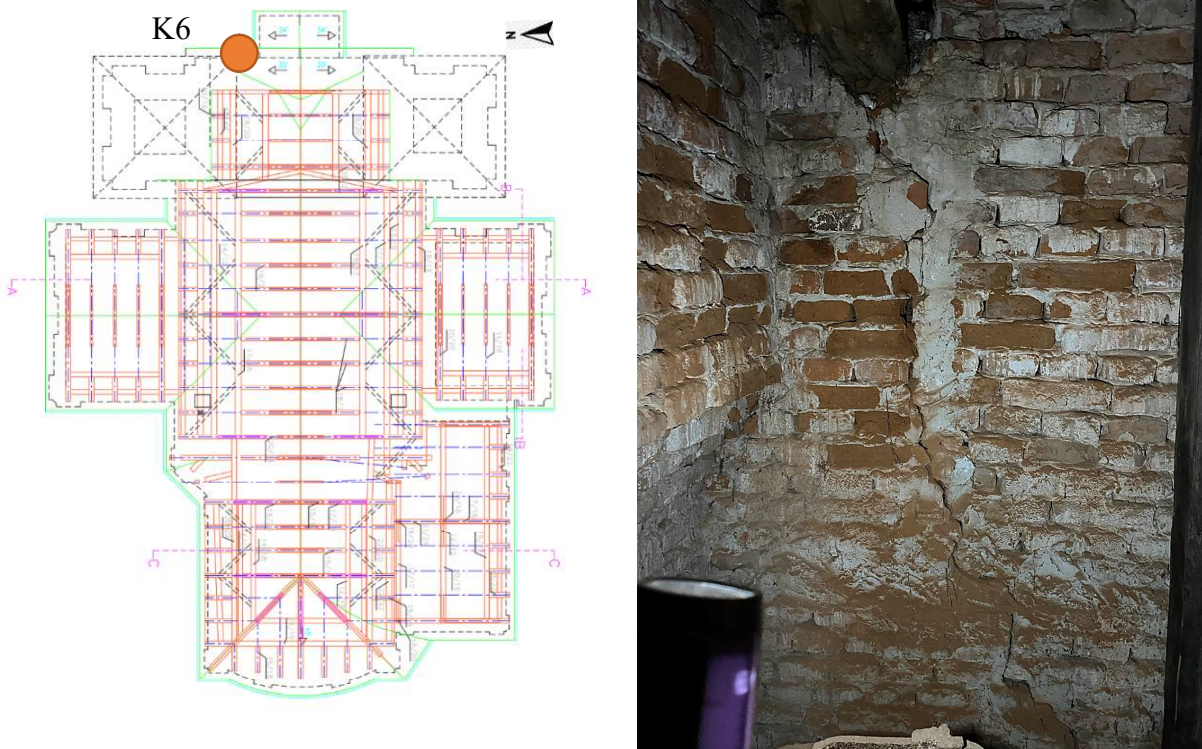
Slika 9.1. Vertikalna pukotina uz južni zvonik crkve, K6
