# Ocjena postojećeg stanja nosive konstrukcije crkve Sv. Roka u Draškovcu

Master's thesis / Diplomski rad

**OCJENA POSTOJEĆEG STANJA NOSIVE**  
**KONSTRUKCIJE CRKVE SV. ROKA U**  
**DRAŠKOVCU**

U Diplomskom je radu potrebno napraviti potpunu ocjenu postojećeg stanja nosive konstrukcije crkve uz detaljan pregled te detaljnu dijagnostiku oštećenja. Sva oštećenja je potrebno navesti te slikovno prikazati uz njihovu klasifikaciju prema EMS-98 ljestvici oštećenja.

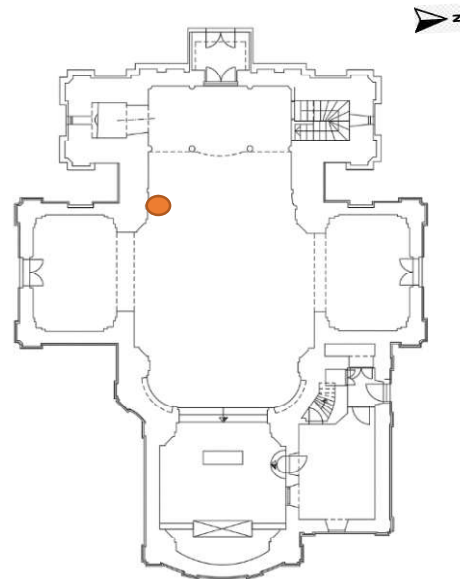
Slika 6.19. O11

Daljnja oštećenja O11 i O12 nastavak su oštećenja O5 koja se nalaze na luku uz pjevalište crkve te se javljaju poprečno na luk na njegovim bočnim segmentima, odnosno to su njegova proširenja na glavni svod crkve. Ta oštećenja se mogu okarakterizirati kao tip oštećenja D2, odnosno oštećenje bez približavanja granici djelomičnog urušavanja osnovnih strukturnih komponenti konstrukcije/zgrade.
