Ocjena postojećeg stanja nosive konstrukcije crkve Sv. Roka u Draškovcu

Master's thesis / Diplomski rad

OCJENA POSTOJEĆEG STANJA NOSIVE
KONSTRUKCIJE CRKVE SV. ROKA U
DRAŠKOVCU

Željka Cmrečnjak, 0817/336D

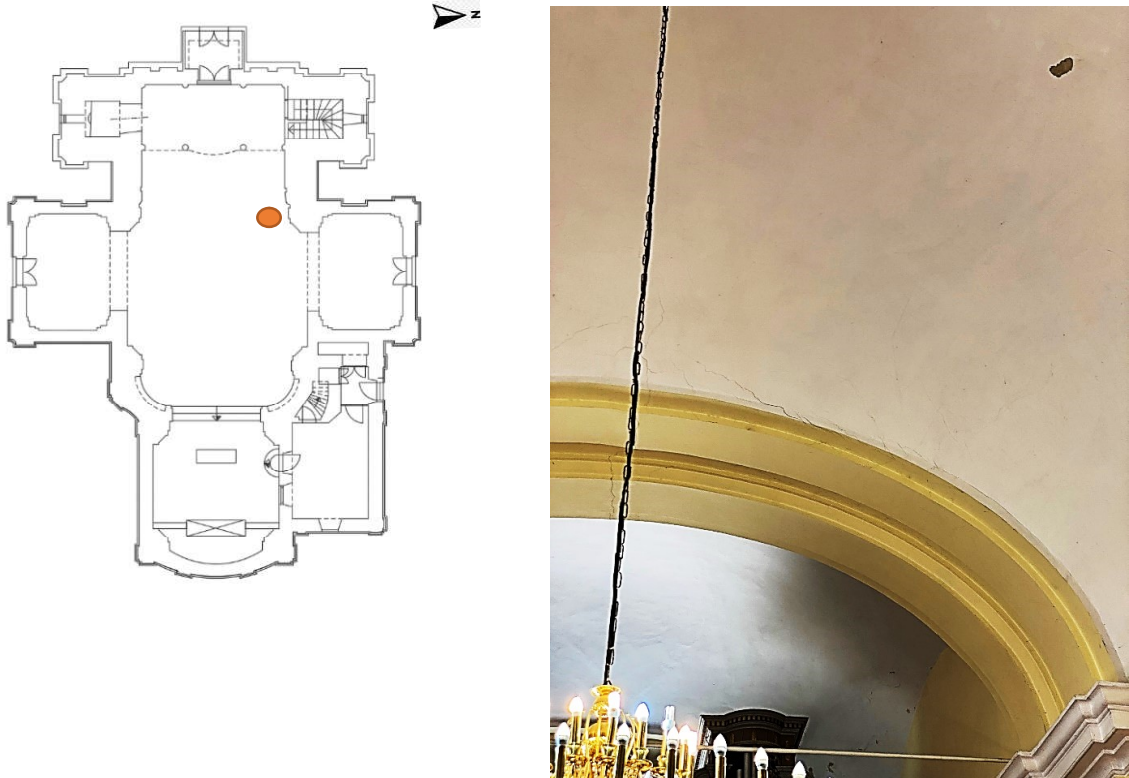
Slika 6.20.O12

Daljnja oštećenja O11 i O12 nastavak su oštećenja O5 koja se nalaze na luku uz pjevalište crkve te se javljaju poprečno na luk na njegovim bočnim segmentima, odnosno to su njegova proširenja na glavni svod crkve. Ta oštećenja se mogu okarakterizirati kao tip oštećenja D2, odnosno oštećenje bez približavanja granici djelomičnog urušavanja osnovnih strukturnih komponenti konstrukcije/zgrade.

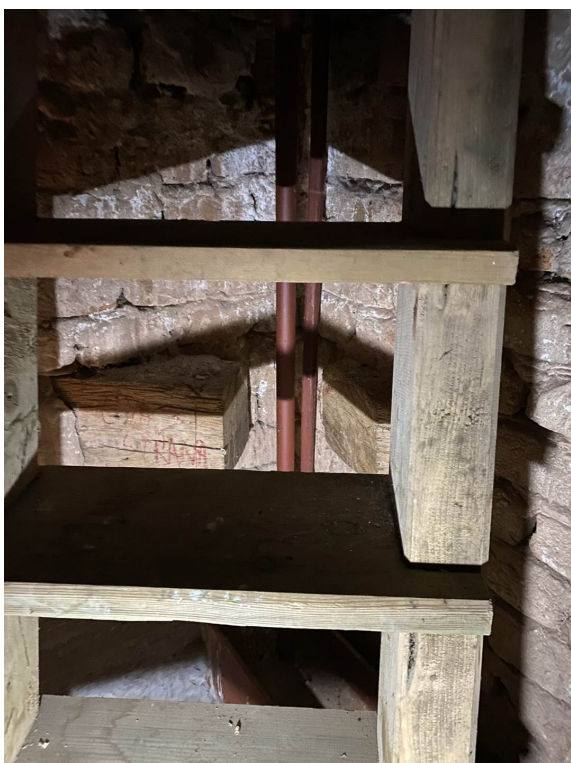
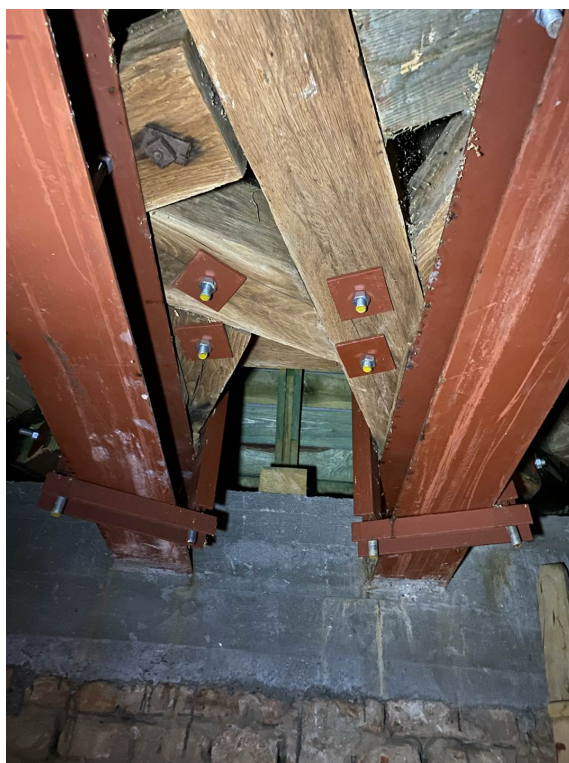
Slika 6.46. Novi nosivi sustav južne lukovice zvonika, čelični profili umetnuti u horizontalnu gredu
