Master's thesis / Diplomski rad

DIPLOMSKI RAD br.32

OBNOVA I REVITALIZACIJA CRKVE
UZNESENJA BLAŽENE DJEVICE MARIJE U
GORI NA BANOVINI

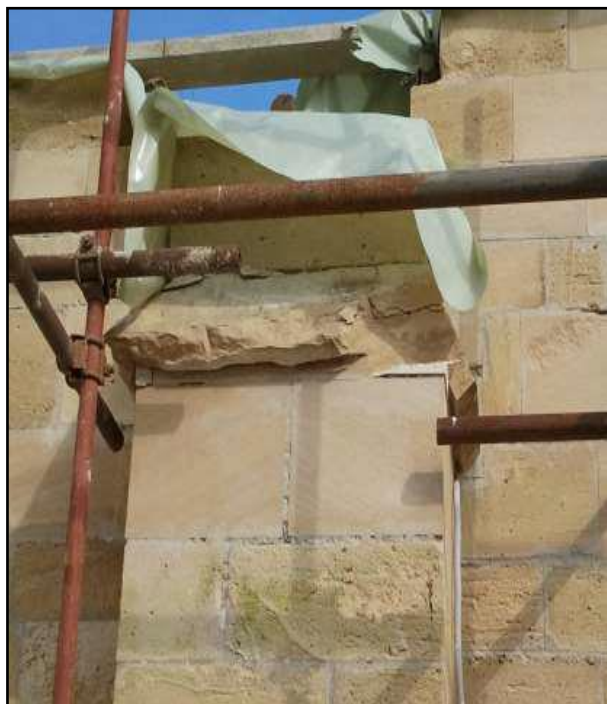
Prvi odabir kamena za zidanje crkve je bio lokalni kamen jer Hrvatska nije imala niti jedan otvoreni kamenolom arhitektonskog kamena u kontinentalnom dijelu Hrvatske. Pretpostavka da je lokalni kamen kvalitetan i izdržljiv s obzirom da se tako pokazao proteklih 800 godina je nažalost bila pogrešna jer se ubrzo nakon ugradnje počeo rasipati zbog nedovoljne otpornosti na mraz (Slika 49, 50.).

Slika 50. Detalj oštećenja lokalnog kamena (2)

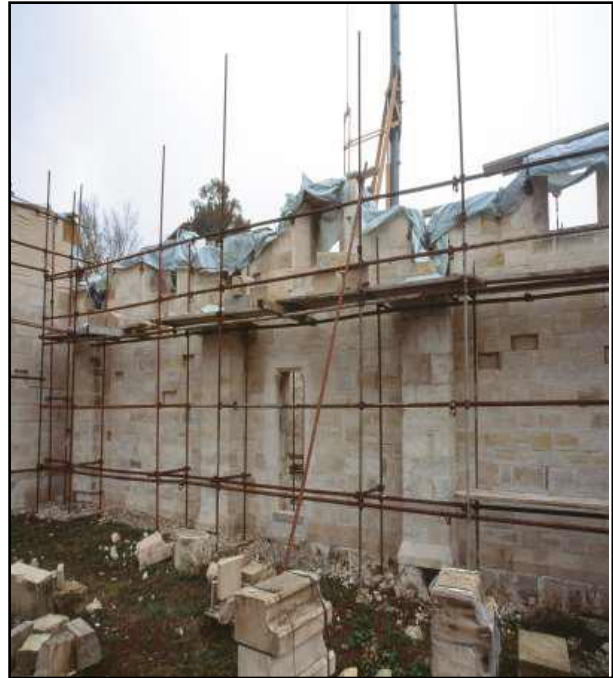
⁵ Na prijedlog stručnjaka („Kamen Pazin“) odabran je kamen vrste miljevina, sitnozrnati vapnenac koji se s kamenom vrste tenelija vadi u kamenolomu Mukoša kod Mostara, a upotrebljavan je u rekonstrukciji mostarskog Starog mosta i crkve u Voćinu. Miljevina se pokazala krajnje nepovoljnom za ovo podneblje, odnosno neotpornom na mraz.

Slika 52. Detalj oštećenja zamjenskog kamena (2)

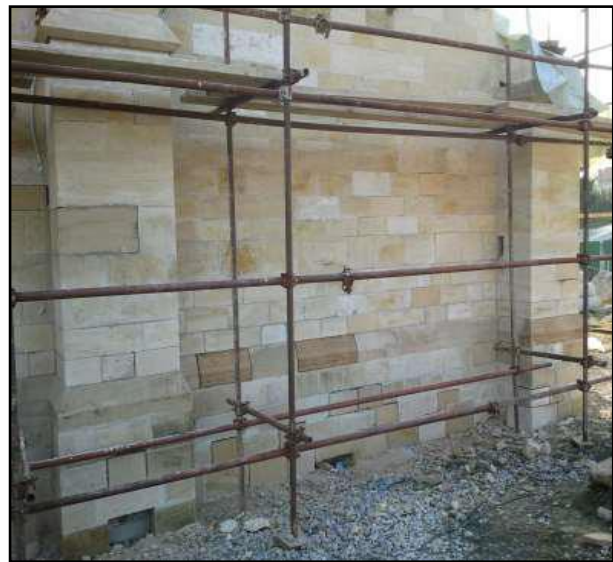
Treći odabir kamena je bio vrsta plivita⁶ koji je strukturom i bojom, a najvažnije, i cjenovno bio povoljniji od kamena od vapnenca i imao je traženu otpornost na mraz. Plivit je korišten za građenje raznih spomenika u Jajcu a najviše se ističe zvonik crkve Svetog Luke koji je najstariji romanički zvonik u kontinentalnom dijelu Balkana. Makar se na početku ovaj odabir činio kao uspješan nažalost su nakon zime i niskih temperatura ponovno uočena oštećenje, napuknuća i odlomi (Slika 53, 54.).

Slika 54. Detalj oštećenja kamena plivita (2)

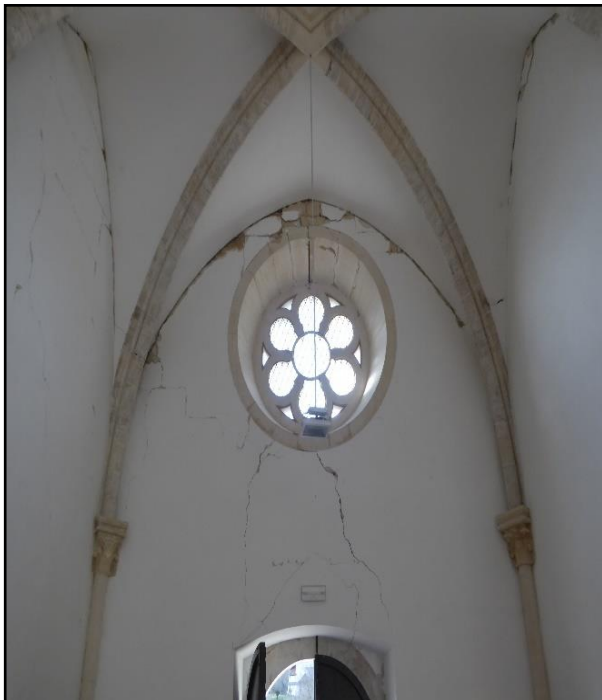
Slika 115. Unutarnja slika oštećenja zapadnog zida
