Master's thesis / Diplomski rad

OBNOVA I REVITALIZACIJA CRKVE
UZNESENJA BLAŽENE DJEVICE MARIJE U
GORI NA BANOVINI

Varaždin, rujan 2021.

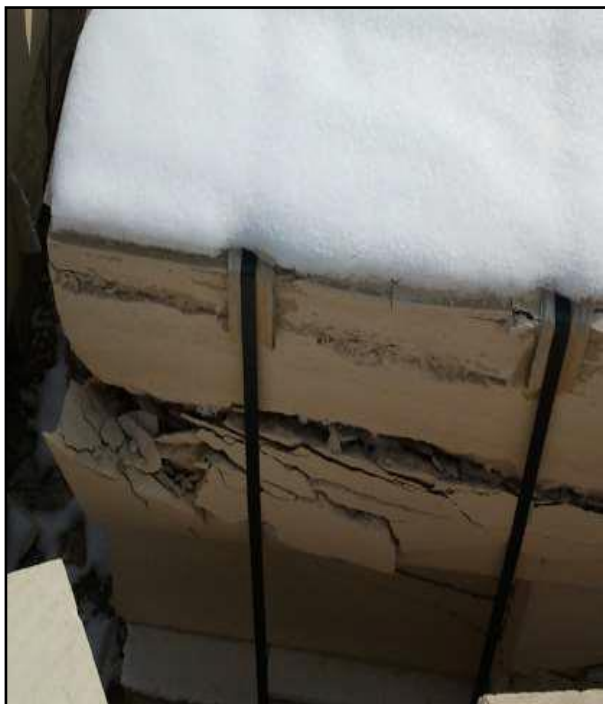
Prvi odabir kamena za zidanje crkve je bio lokalni kamen jer Hrvatska nije imala niti jedan otvoreni kamenolom arhitektonskog kamena u kontinentalnom dijelu Hrvatske. Pretpostavka da je lokalni kamen kvalitetan i izdržljiv s obzirom da se tako pokazao proteklih 800 godina je nažalost bila pogrešna jer se ubrzo nakon ugradnje počeo rasipati zbog nedovoljne otpornosti na mraz (Slika 49, 50.).

Slika 49. Detalj oštećenja lokalnog kamena (1)

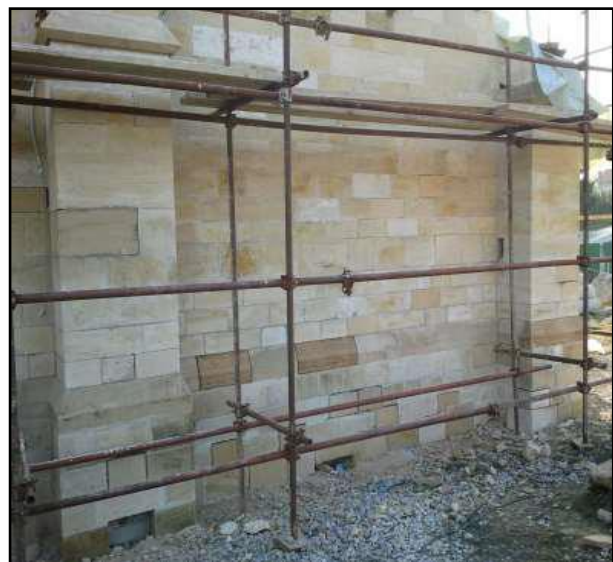
Treći odabir kamena je bio vrsta plivita⁶ koji je strukturom i bojom, a najvažnije, i cjenovno bio povoljniji od kamena od vapnenca i imao je traženu otpornost na mraz. Plivit je korišten za građenje raznih spomenika u Jajcu a najviše se ističe zvonik crkve Svetog Luke koji je najstariji romanički zvonik u kontinentalnom dijelu Balkana. Makar se na početku ovaj odabir činio kao uspješan nažalost su nakon zime i niskih temperatura ponovno uočena oštećenje, napuknuća i odlomi (Slika 53, 54.).

Slika 54. Detalj oštećenja kamena plivita (2)

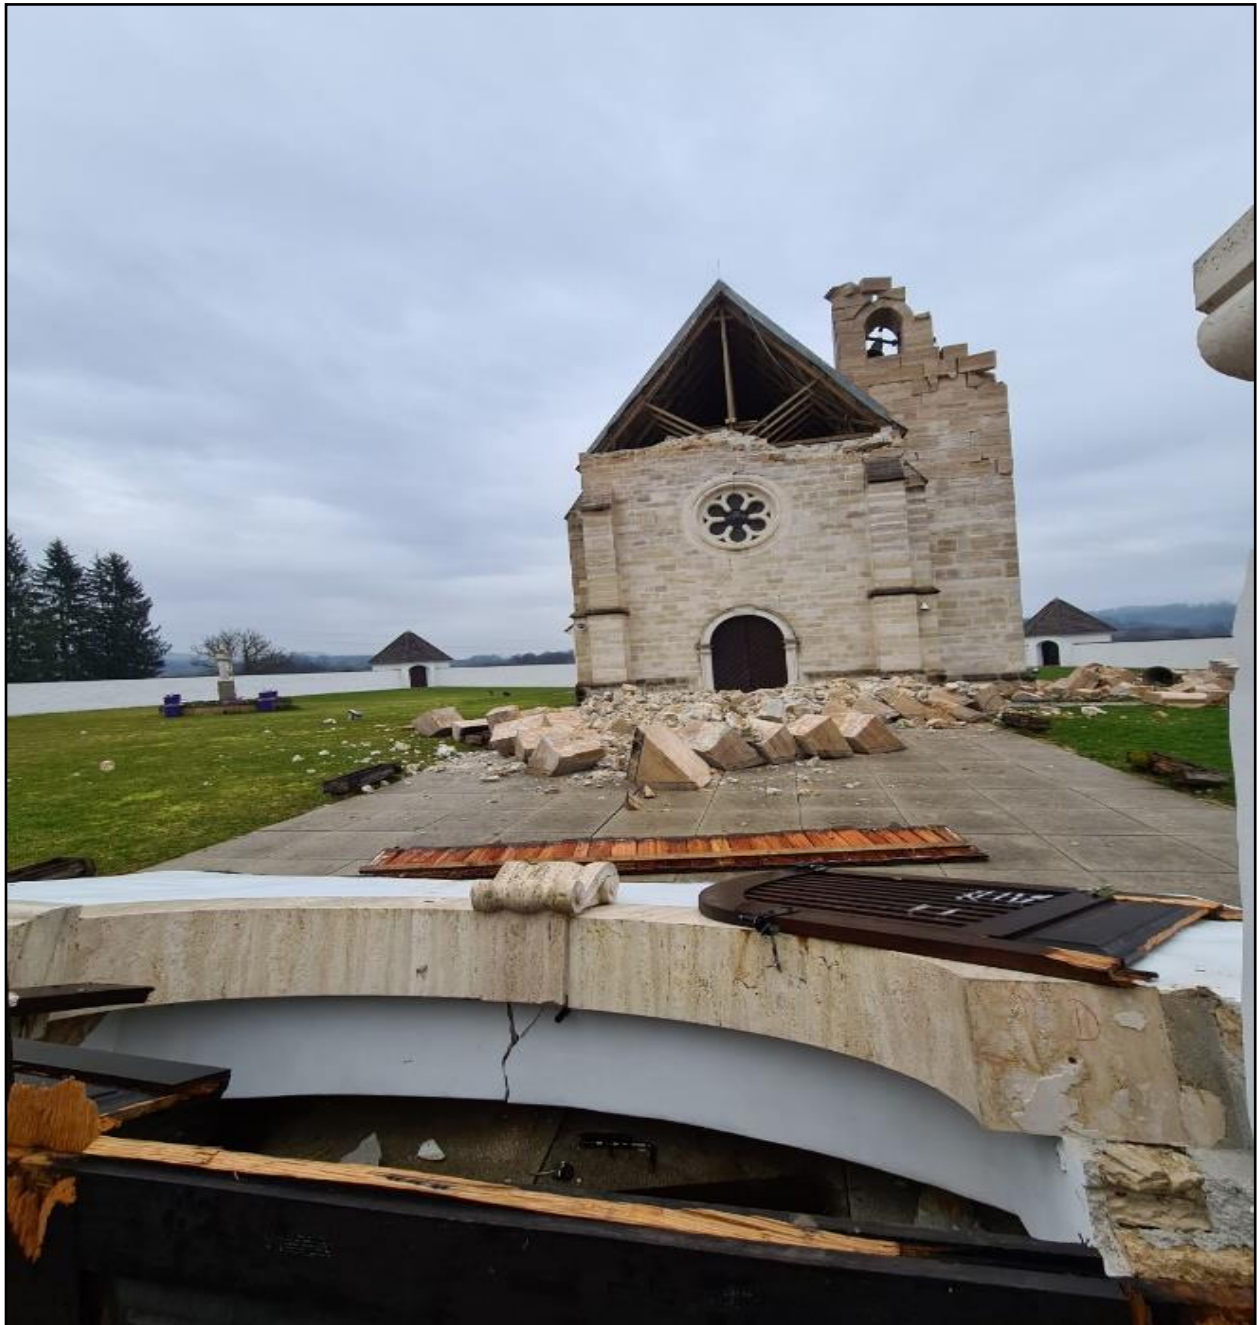
29.12.2020 u 12 sati i 19 minuta snažan potres od 6,3 prema Richteru zatresao je Sisačko-moslavačku županiju i šire zagrebačko područje i u kojem je nažalost stradala crkva. Nakon brzog pregleda crkva je dobila oznaku N2 – neupotrebljivo zbog oštećenja.

Slika 108. Razrušena crkva nakon potresa

Svi dijelovi kamene zidne konstrukcije su oštećeni i došlo je do odvajanja stražnjeg zabata (Slika 108.) i urušavanja prednjeg zabata (Slika 109.). U potpunosti je urušen zvonik (Slika 111.), uništena su zvona kao i ulazni portal (Slika 111.) te ogradni zidovi cinktora (Slika 112.).

Zbog osiguranja konstrukcije i u sprečavanju daljnjeg propadanja jer je crkva bila izložena također i vanjskim utjecajima crkve krenulo se sa hitnim mjerama sanacije koje su uključivale postepenu razgradnju zabatnih zidova od vrha do visine krovnog vijenca s time da su se kameni blokovi sortirali i označavali da si se kasnije lakše mogla utvrditi njihova pozicija. Zvonik se također postepeno razgradio do sredine tj. do dijela gdje nema većih oštećenja i gdje je statički nosiv, stabilizirana je pročelna rozeta tako da se poduprela i s time spriječilo njezino daljnje oštećenje.

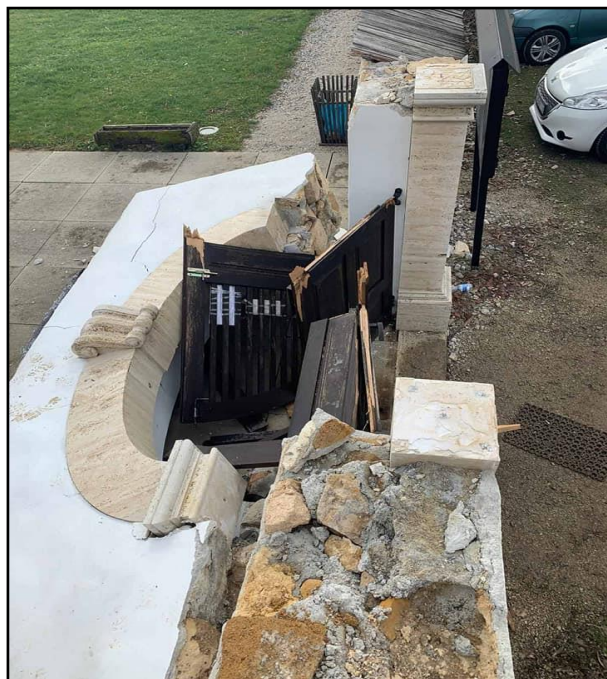
Slika 113. Razrušena ulazni portal

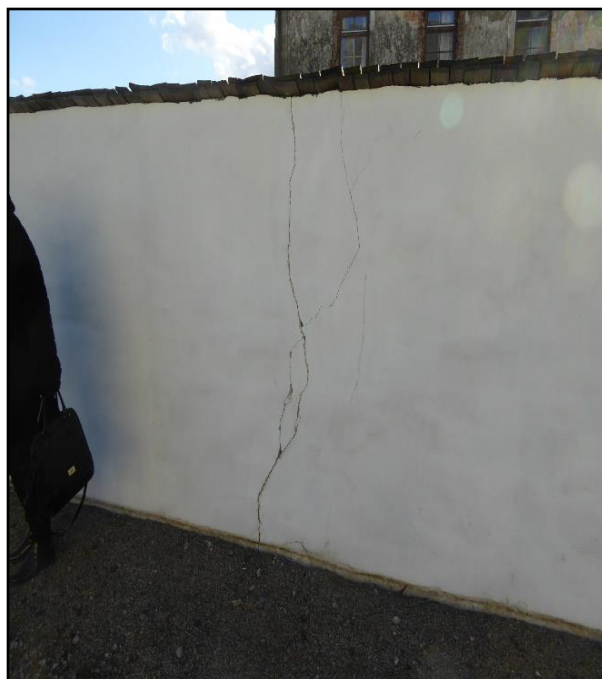
Slika 114. Pukotine na južnom zidu cinktora

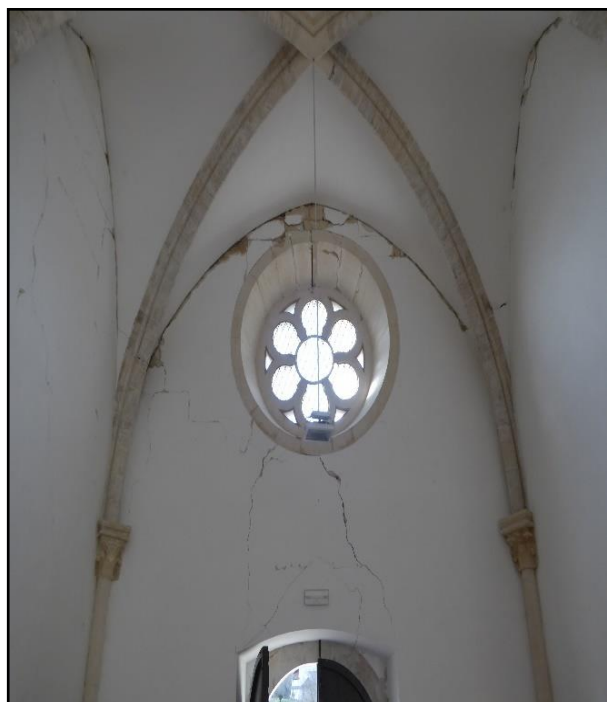
Slika 115. Unutarnja slika oštećenja zapadnog zida

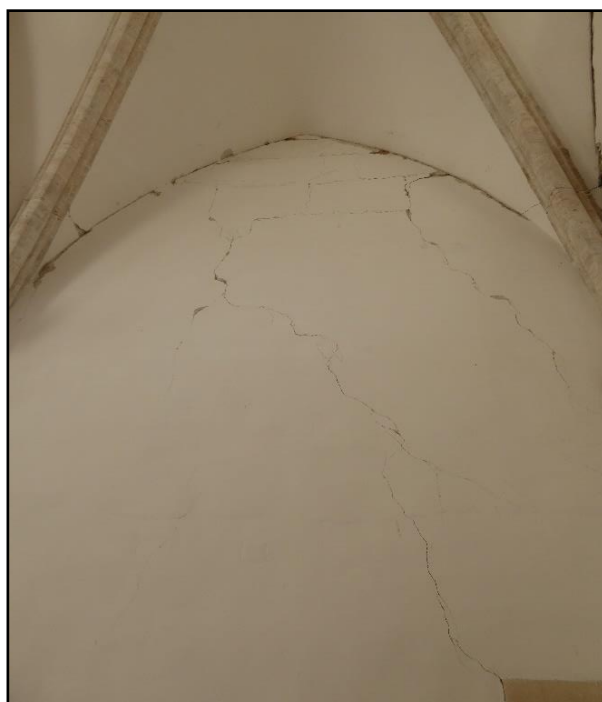
Slika 116. Pukotine na zidu crkve
