Obnova i revitalizacija crkve Uznesenja Blažene Djevice Marije u Gori na Banovini

Master's thesis / Diplomski rad

OBNOVA I REVITALIZACIJA CRKVE
UZNESENJA BLAŽENE DJEVICE MARIJE U
GORI NA BANOVINI

NASLOV RADA NA ENGL. JEZIKU: Reconstruction and revitalization of the Church of the assumption of the Blessed Virgin Mary in Gora na Banovini

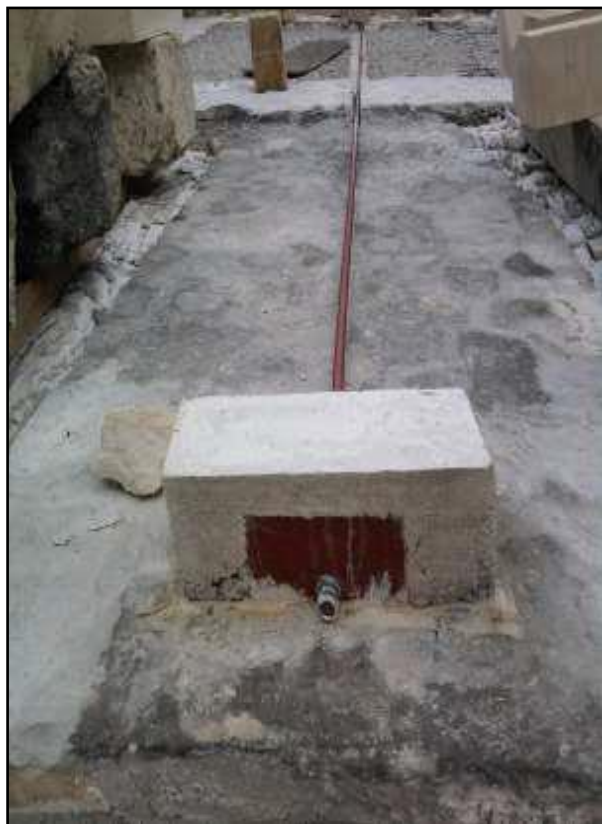
Slika 46. Zatege na temeljnoj ploči

Ponovnom gradnjom će doći do ponovnog slijeganja koje će biti malo budući da će se sa zategama smanjiti dio opterećenja i da će mase crkve biti ravnomjerno raspoređene jer nema koncentrirane mase zvonika pa će postojeći temelji zadovoljavati sve zahtjeve otpornosti i stabilnosti.

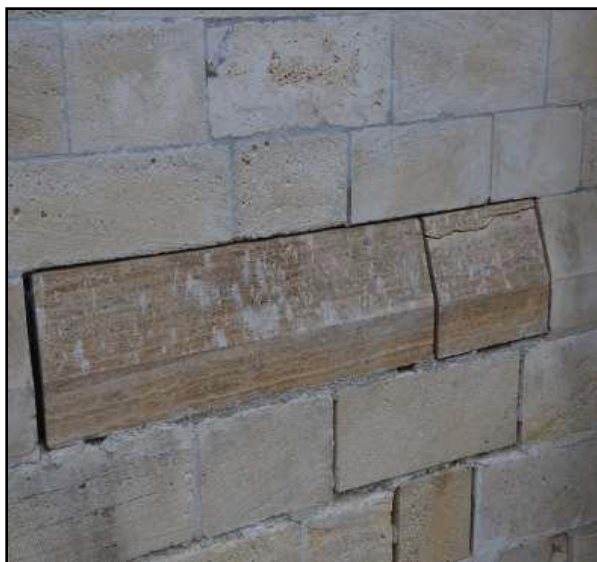
Treći odabir kamena je bio vrsta plivita⁶ koji je strukturom i bojom, a najvažnije, i cjenovno bio povoljniji od kamena od vapnenca i imao je traženu otpornost na mraz. Plivit je korišten za građenje raznih spomenika u Jajcu a najviše se ističe zvonik crkve Svetog Luke koji je najstariji romanički zvonik u kontinentalnom dijelu Balkana. Makar se na početku ovaj odabir činio kao uspješan nažalost su nakon zime i niskih temperatura ponovno uočena oštećenje, napuknuća i odlomi (Slika 53, 54.).

Slika 53. Detalj oštećenja kamena plivita (1)

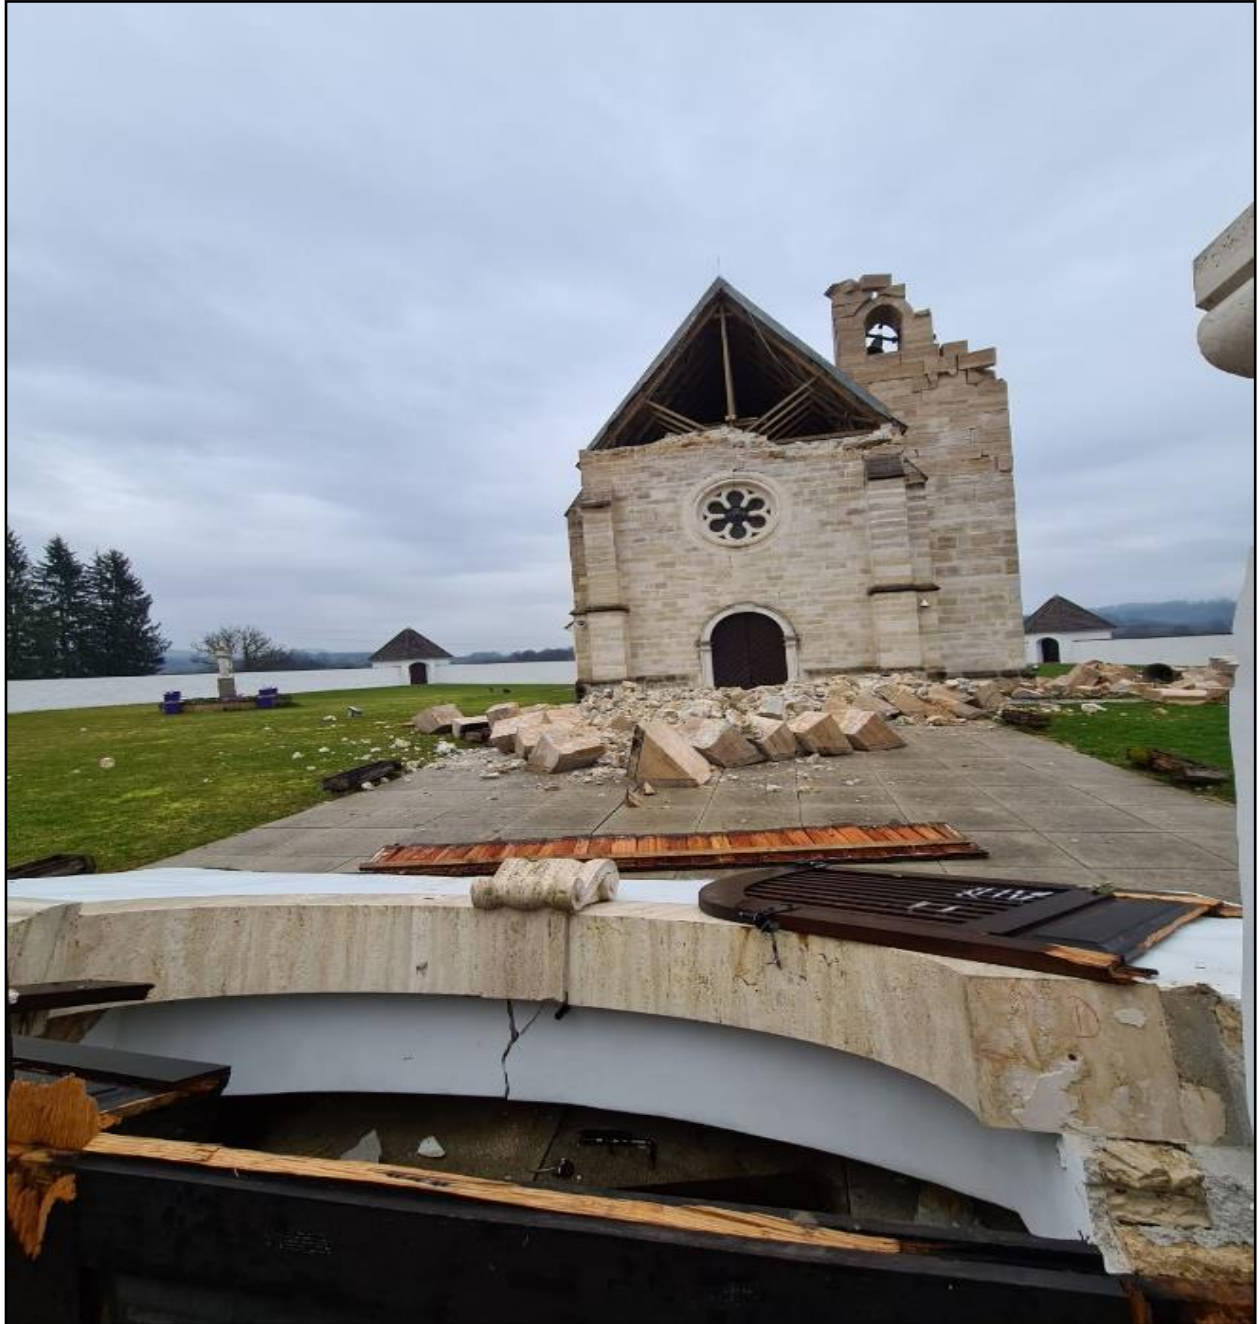
29.12.2020 u 12 sati i 19 minuta snažan potres od 6,3 prema Richteru zatresao je Sisačko-moslavačku županiju i šire zagrebačko područje i u kojem je nažalost stradala crkva. Nakon brzog pregleda crkva je dobila oznaku N2 – neupotrebljivo zbog oštećenja.

Slika 108. Razrušena crkva nakon potresa

Svi dijelovi kamene zidne konstrukcije su oštećeni i došlo je do odvajanja stražnjeg zabata (Slika 108.) i urušavanja prednjeg zabata (Slika 109.). U potpunosti je urušen zvonik (Slika 111.), uništena su zvona kao i ulazni portal (Slika 111.) te ogradni zidovi cinktora (Slika 112.).

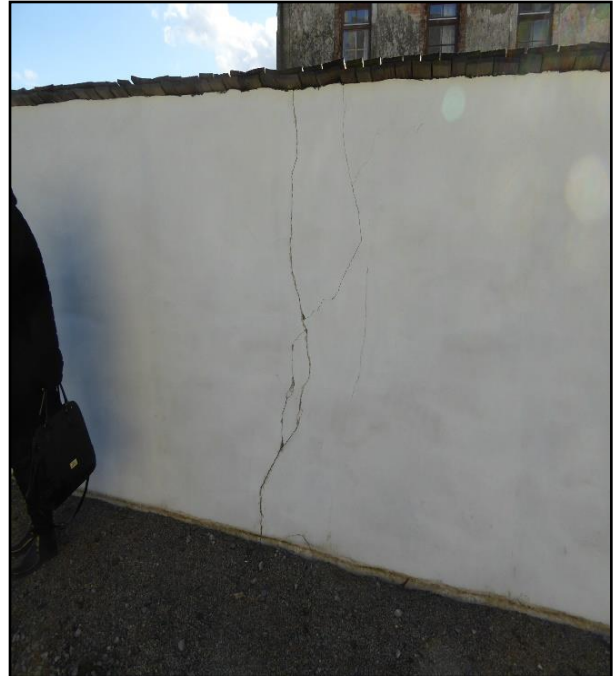
Slika 114. Pukotine na južnom zidu cinktora
