# Obnova i revitalizacija crkve Uznesenja Blažene Djevice Marije u Gori na Banovini

**Master's thesis / Diplomski rad**

**OBNOVA I REVITALIZACIJA CRKVE  
UZNESENJA BLAŽENE DJEVICE MARIJE U  
GORI NA BANOVINI**

Reconstruction and revitalization of the Church of the assumption

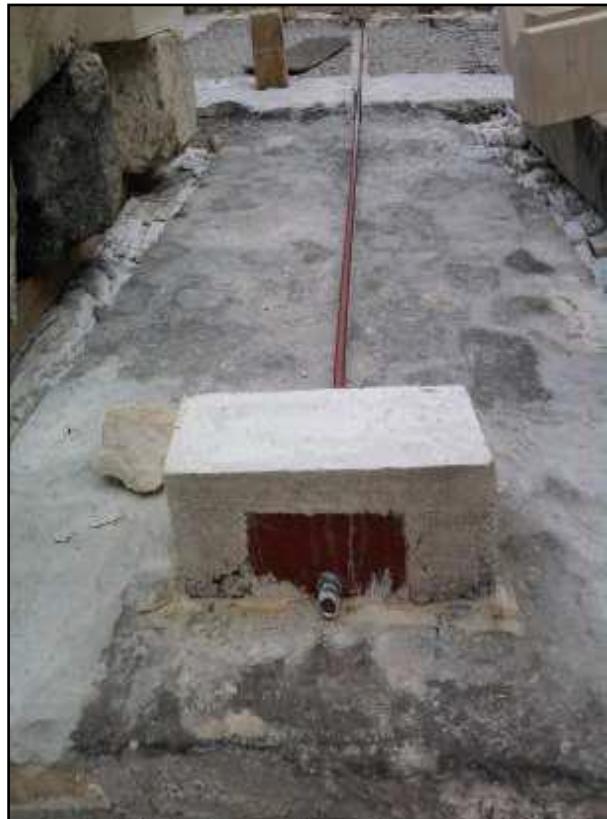
Slika 46.Zatege na temeljnoj ploči

Ponovnom gradnjom će doći do ponovnog slijeganja koje će biti malo budući da će se sa zategama smanjiti dio opterećenja i da će mase crkve biti ravnomjerno raspoređene jer nema koncentrirane mase zvonika pa će postojeći temelji zadovoljavati sve zahtjeve otpornosti i stabilnosti.

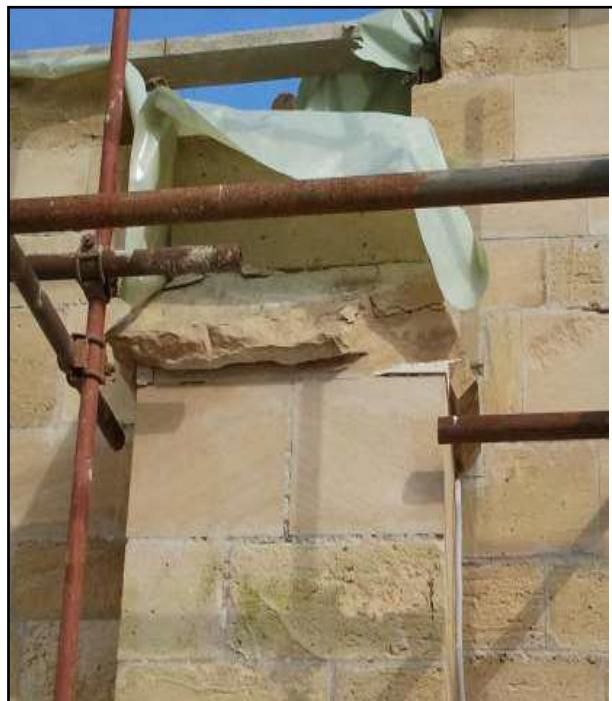
Prvi odabir kamena za zidanje crkve je bio lokalni kamen jer Hrvatska nije imala niti jedan otvoreni kamenolom arhitektonskog kamena u kontinentalnom dijelu Hrvatske. Pretpostavka da je lokalni kamen kvalitetan i izdržljiv s obzirom da se tako pokazao proteklih 800 godina je nažalost bila pogrešna jer se ubrzo nakon ugradnje počeo rasipati zbog nedovoljne otpornosti na mraz (Slika 49, 50.).

Slika 50. Detalj oštećenja lokalnog kamena (2)

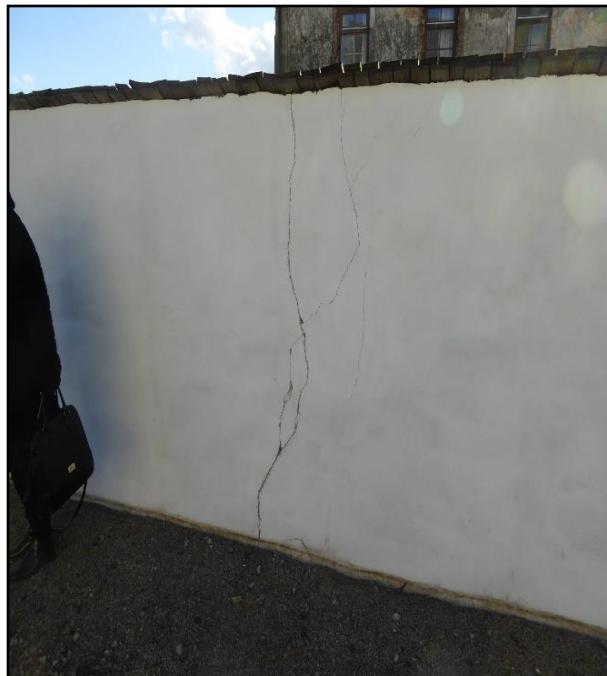
Slika 114. Pukotine na južnom zidu cinktora

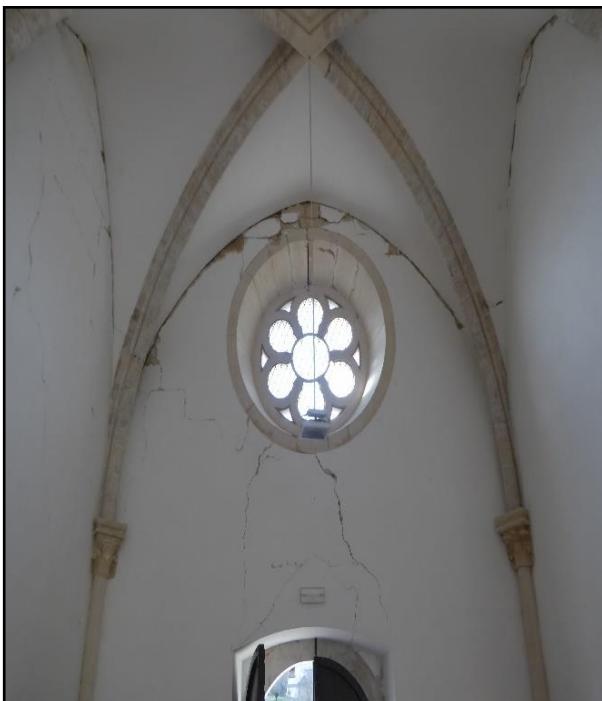
Slika 115. Unutarnja slika oštećenja zapadnog zida

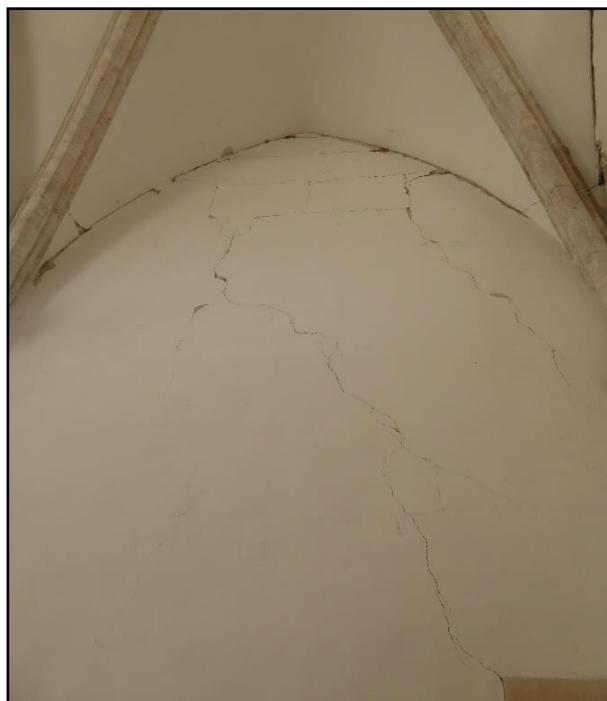
Slika 116. Pukotine na zidu crkve
