Master's thesis / Diplomski rad

**PROJEKT OBNOVE POTRESOM**  
**OŠTEĆENE STAMBENE ZGRADE U**  
**ZAGREBU**

**PROJEKT OBNOVE POTRESOM  
OŠTEĆENE STAMBENE ZGRADE U  
ZAGREBU**

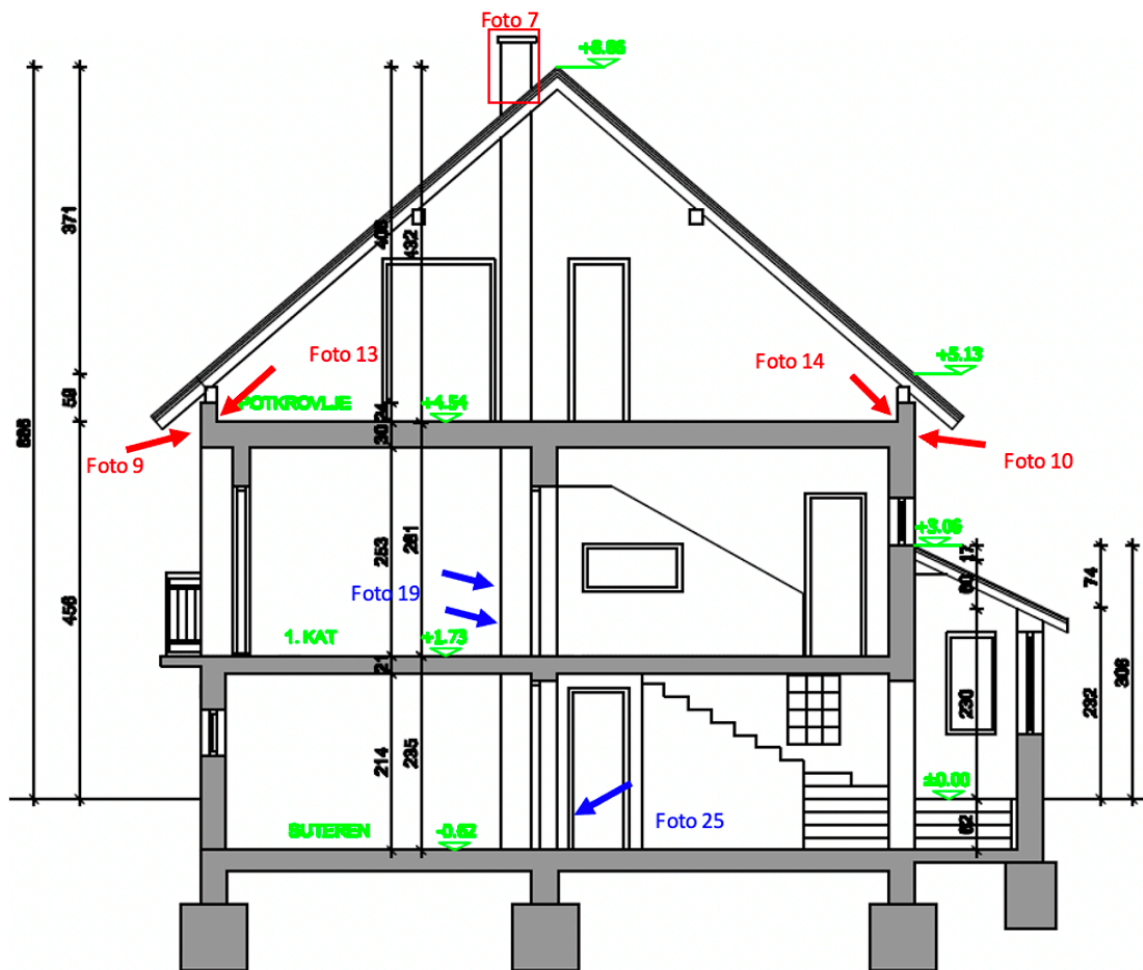
Slika 24. Prikaz mjesta i vrste oštećenja na poprečnom presjeku

- ▬ OŠTEĆENJA TIP 1 (pukotine žbuke unutarnjih zidova kod otvora ili dimnjaka)
- ▬ OŠTEĆENJA TIP 2 (pukotine u S i J vanjskim zidovima, zazor / razmaci na spoju MK konstrukcije kata s vanjskim zidovima)

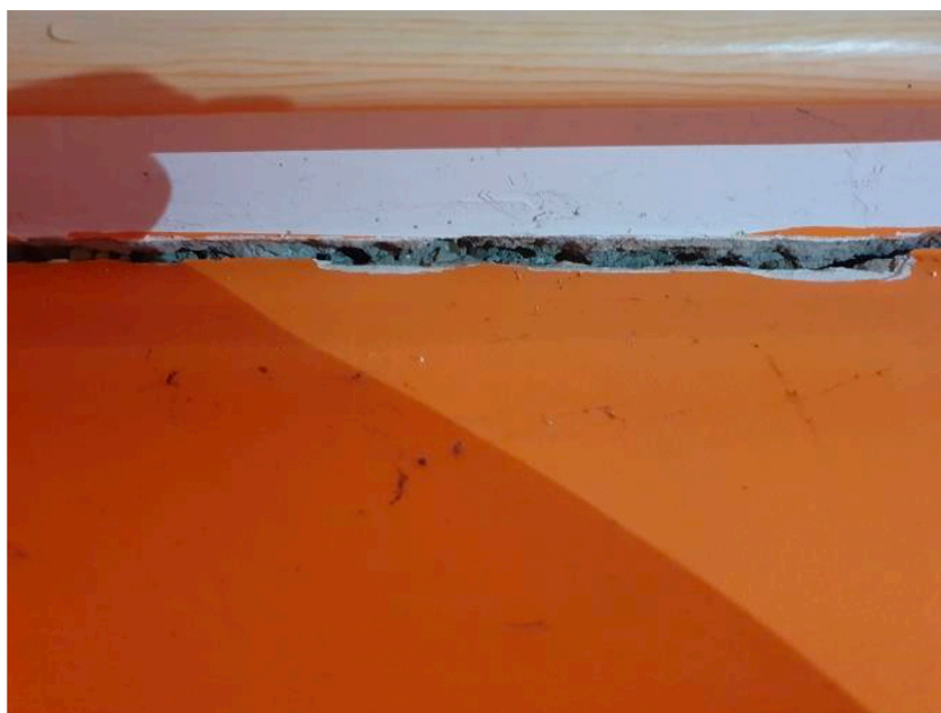
Foto 18. Horizontalna pukotina na spoju MK i vanjskog zida(J zid) - OŠTEĆENJE TIP 2 (MK – međukatna konstrukcija)

*Slika 37. Prikaz horizontalne pukotine na spoju MK i vanjskog zida J zid) - OŠTEĆENJE TIP 2*
