Projekt obnove potresom oštećene stambene zgrade u Zagrebu

Master's thesis / Diplomski rad

PROJEKT OBNOVE POTRESOM
OŠTEĆENE STAMBENE ZGRADE U
ZAGREBU

NASLOV RADA NA ENGL. JEZIKU Reconstruction project of an earthquake-damaged residential building in Zagreb

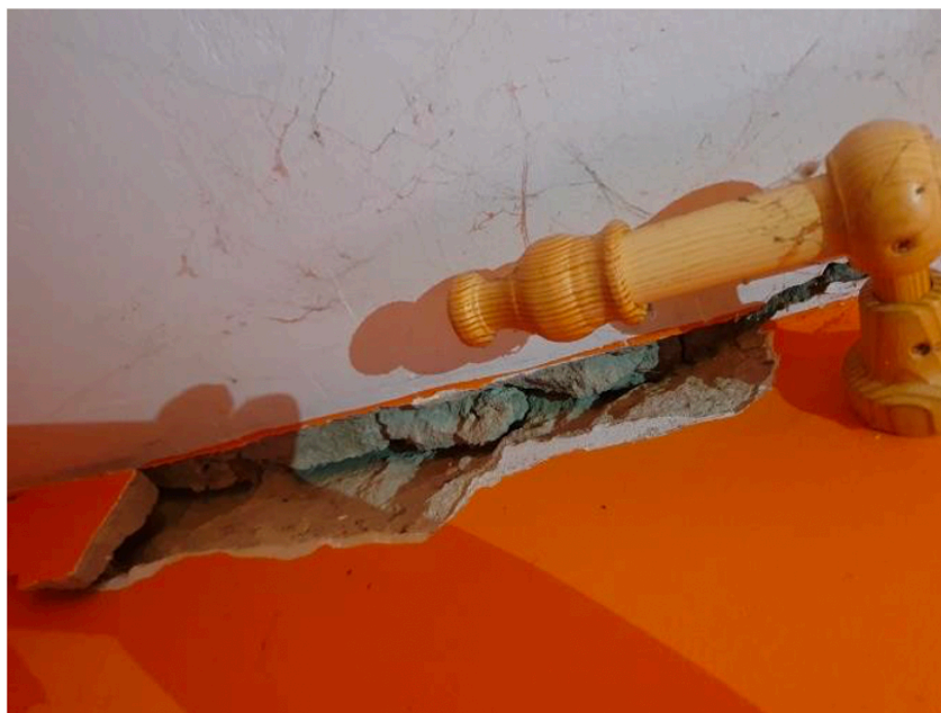
Foto 17. Horizontalna pukotina na spoju MK i vanjskog zida(J zid) - OŠTEĆENJE TIP 2 (MK – međukatna konstrukcija)

Slika 37. Prikaz horizontalne pukotine na spoju MK i vanjskog zida J zid) - OŠTEĆENJE TIP 2
