# Projekt obnove potresom oštećene stambene zgrade u Zagrebu

**PROJEKT OBNOVE POTRESOM**  
**OŠTEĆENE STAMBENE ZGRADE U**  
**ZAGREBU**

NASLOV RADA NA ENGL. JEZIKU Reconstruction project of an earthquake-damaged residential building in Zagreb

Predmetna stambena zgrada je izgrađena 1958. godine, kao objekt obiteljska kuća i nalazi se na adresi Novoselečki put 5, Zagreb. Katnost objekta je suteren, kat i nestambeno potkrovlje. Zgrada je zidana konstrukcija bez horizontalnih i vertikalnih serklaža. Zidovi su zidani punom opekom normalnog formata (format 1/1, odnosno dimenzija opeke je 12x25x6,5 cm) u vapnenom mortu. Međukatnu konstrukciju čine drveni grednici. Na zgradi je izveden drveni dvostrešni krov s drvenom krovišnom konstrukcijom statičkog sustava "dvostruka stolica" i pokrovom od biber crijepa.

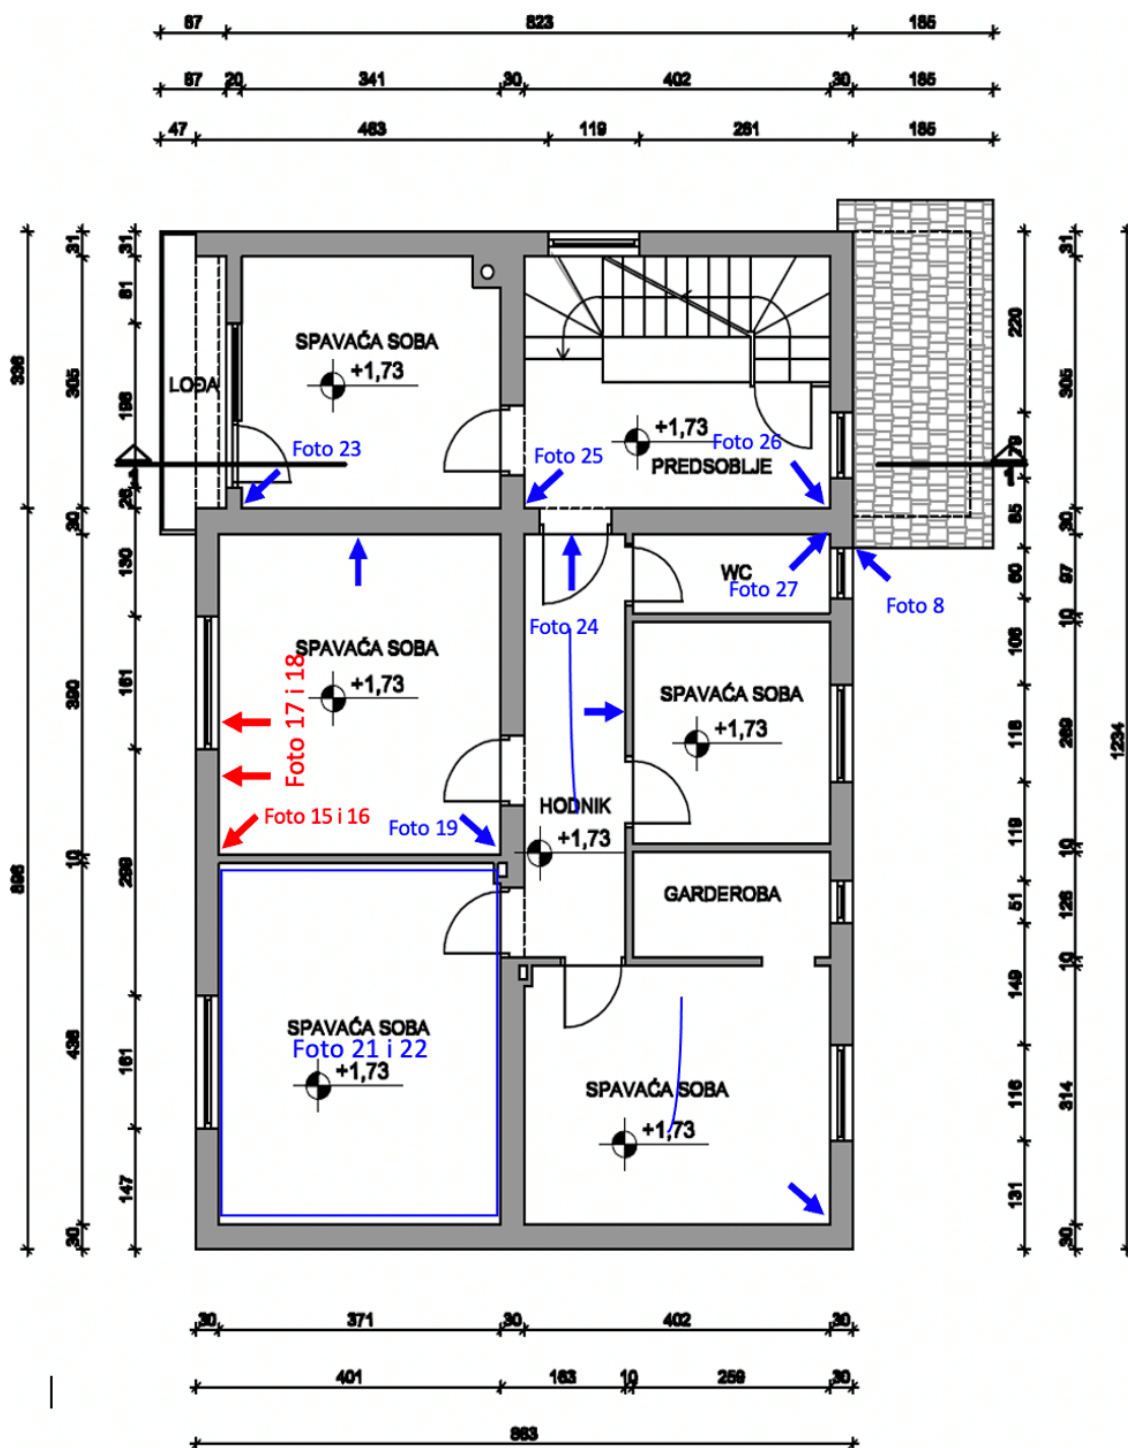
TLOCRT KATA

Slika 26. Prikaz mjesta i vrste oštećenja na tlocrtu kata

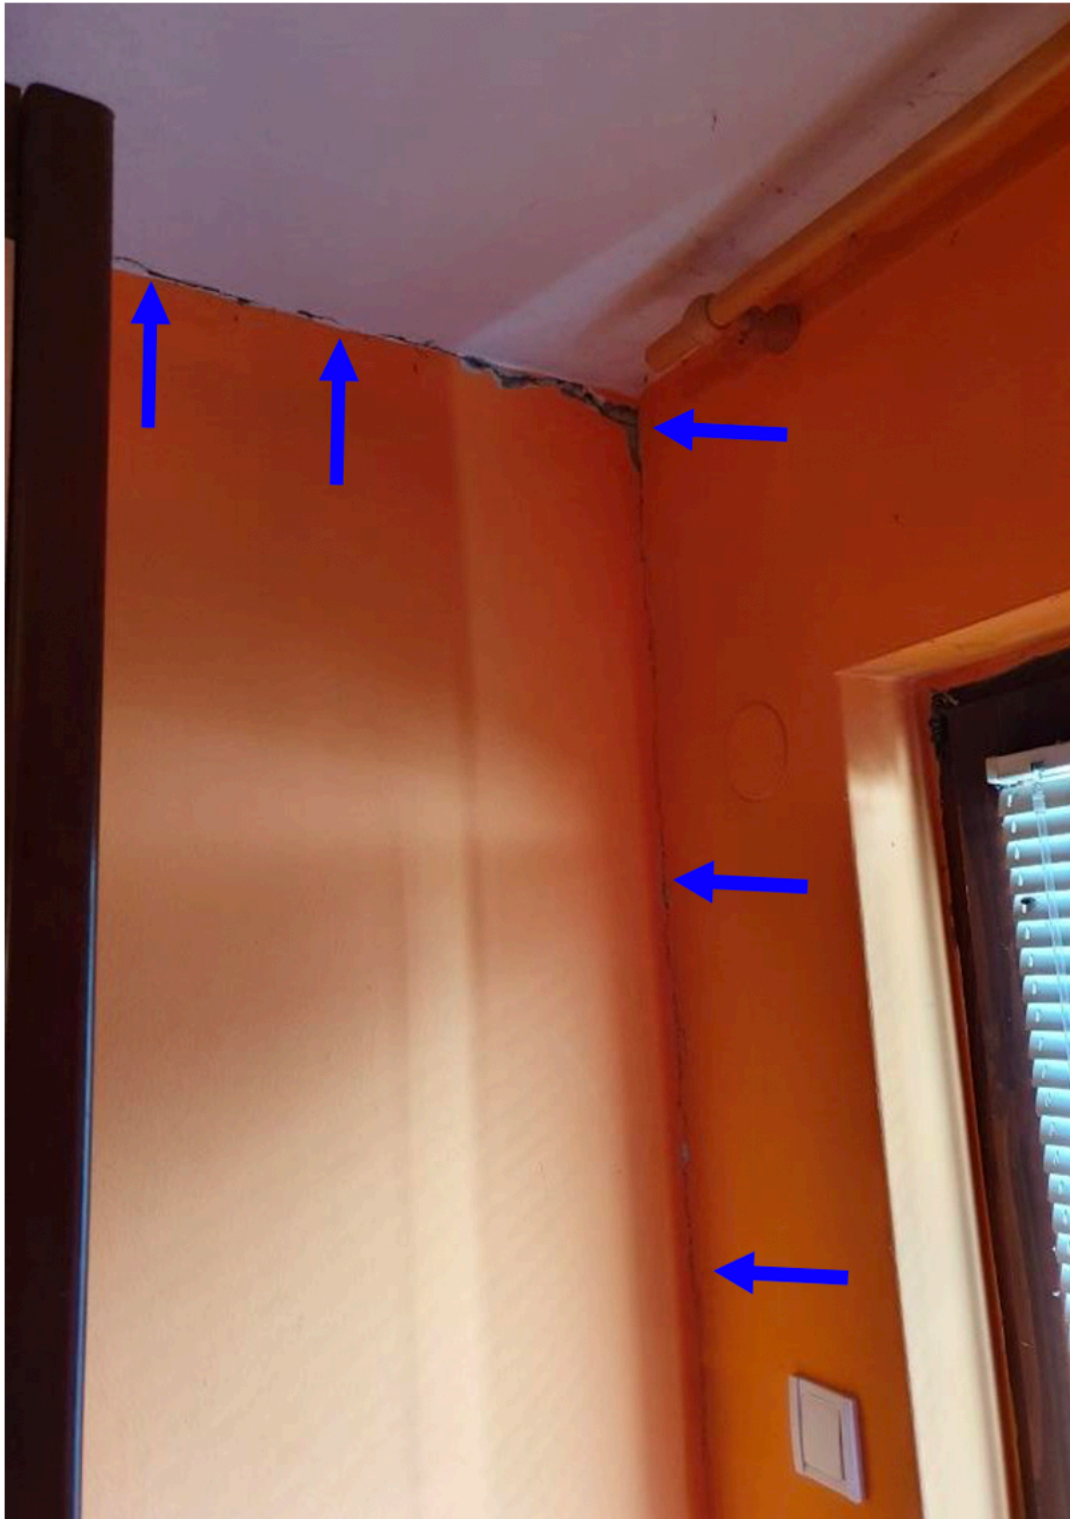
Foto 23. Pukotina na spoju unutarnjeg zida i MK kata, te unutarnjeg i vanjskog zida - OŠTEĆENJE TIP 1(MK – međukatna konstrukcija)

*Slika 40. Prikaz pukotina na spoju unutarnjeg zida i MK kata, te unutarnjeg i vanjskog zida- OŠTEĆENJE TIP 1*

Za navedena oštećenja je izrađen troškovnik radi lokalne zidarske obrade: obijanje raspucale žbuke, priprema podloge, lokalno zapunjavanje manjih rupa unutar sljubnica opeke kvalitetnim cementnim mortom, ojačanje rabić pletivom ili FRCM pletivom i žbukanje produžnim mortom, soboslikarska obrada (gletanje i farbanje).
