Master's thesis / Diplomski rad

**PROJEKT OBNOVE POTRESOM
OŠTEĆENE STAMBENE ZGRADE U
ZAGREBU**

Student: **Ivan Šturman, 0336050575** Mentor: **doc. dr. sc. Matija Orešković**

NASLOV RADA NA ENGL. JEZIKU Reconstruction project of an earthquake-damaged residential building in Zagreb

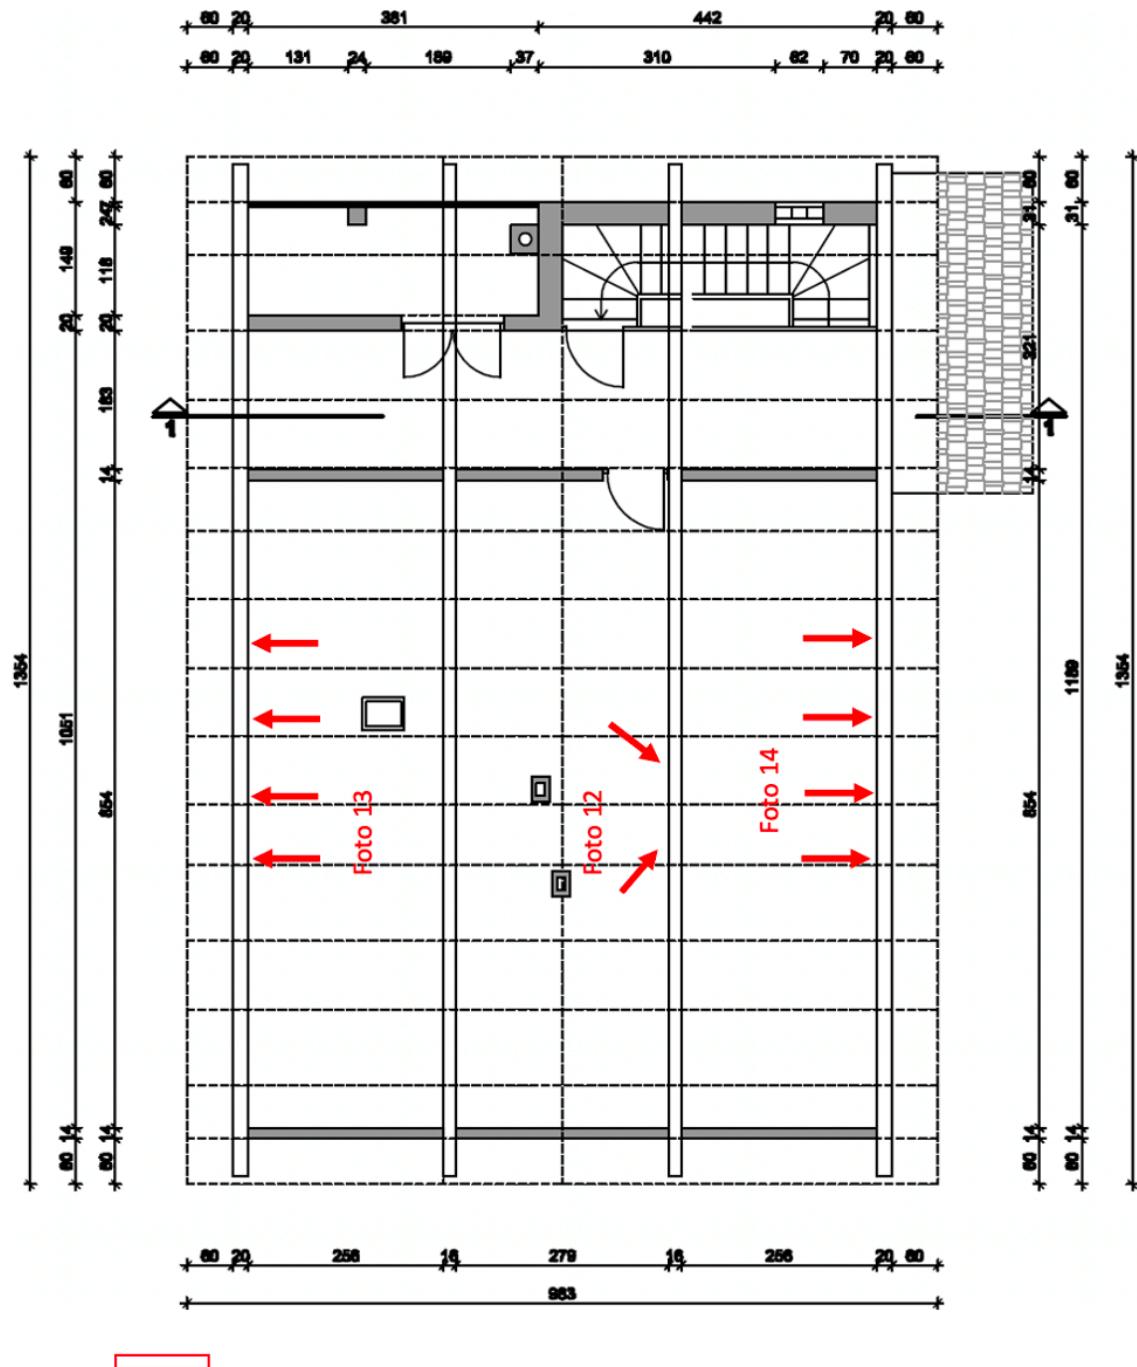
Slika 25. Prikaz mesta i vrste oštećenja na tlocrtu tavana

OŠTEĆENJA TIPA 2 (zazori / razmaci na spoju MK konstrukcije kata s vanjskim zidovima, oštećenje drvene podrožnice na spoju sa stupom i oštećenje drvenih kosnika)

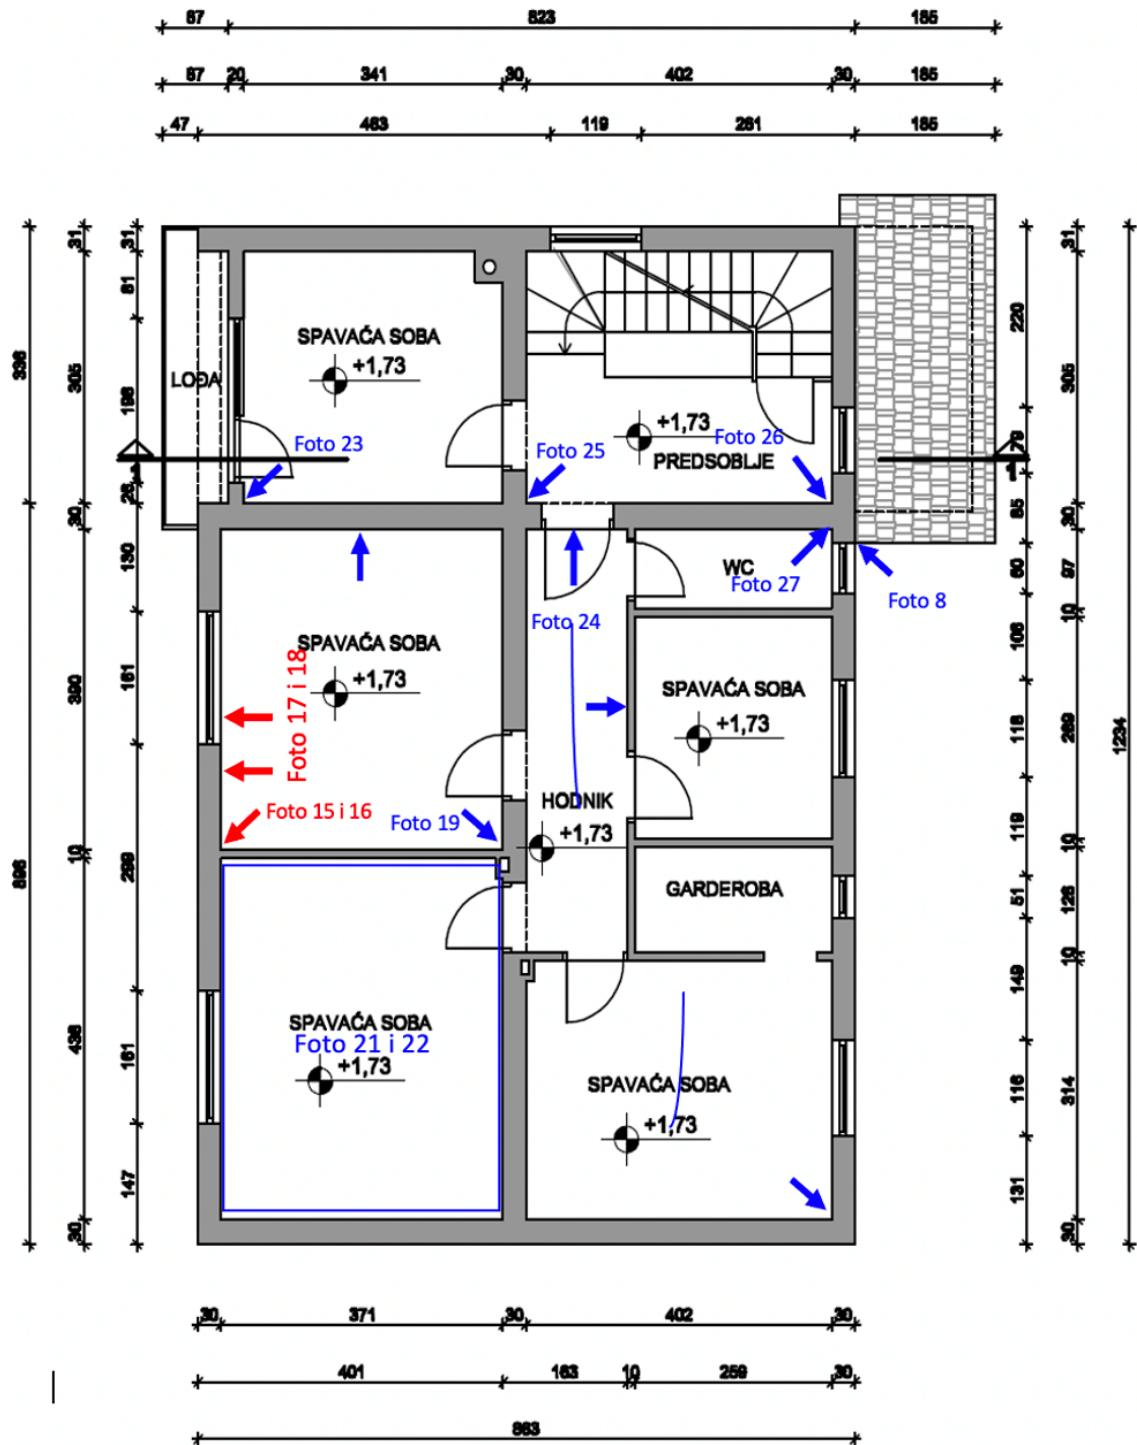
Slika 26. Prikaz mesta i vrste oštećenja na tlocrtu kata

- OŠTEĆENJA TIPA 1 (pukotine u podgledu stropa, u pregradnim zidovima, na spoju zidova i dimniaka i oko otvora)

- ## **OŠTEĆENJA TIPA 2 (horizontalne pukotine na spoju MK i vanjskog zida, vertikalne pukotine na spoju unutarnjeg i vanjskog zida)**

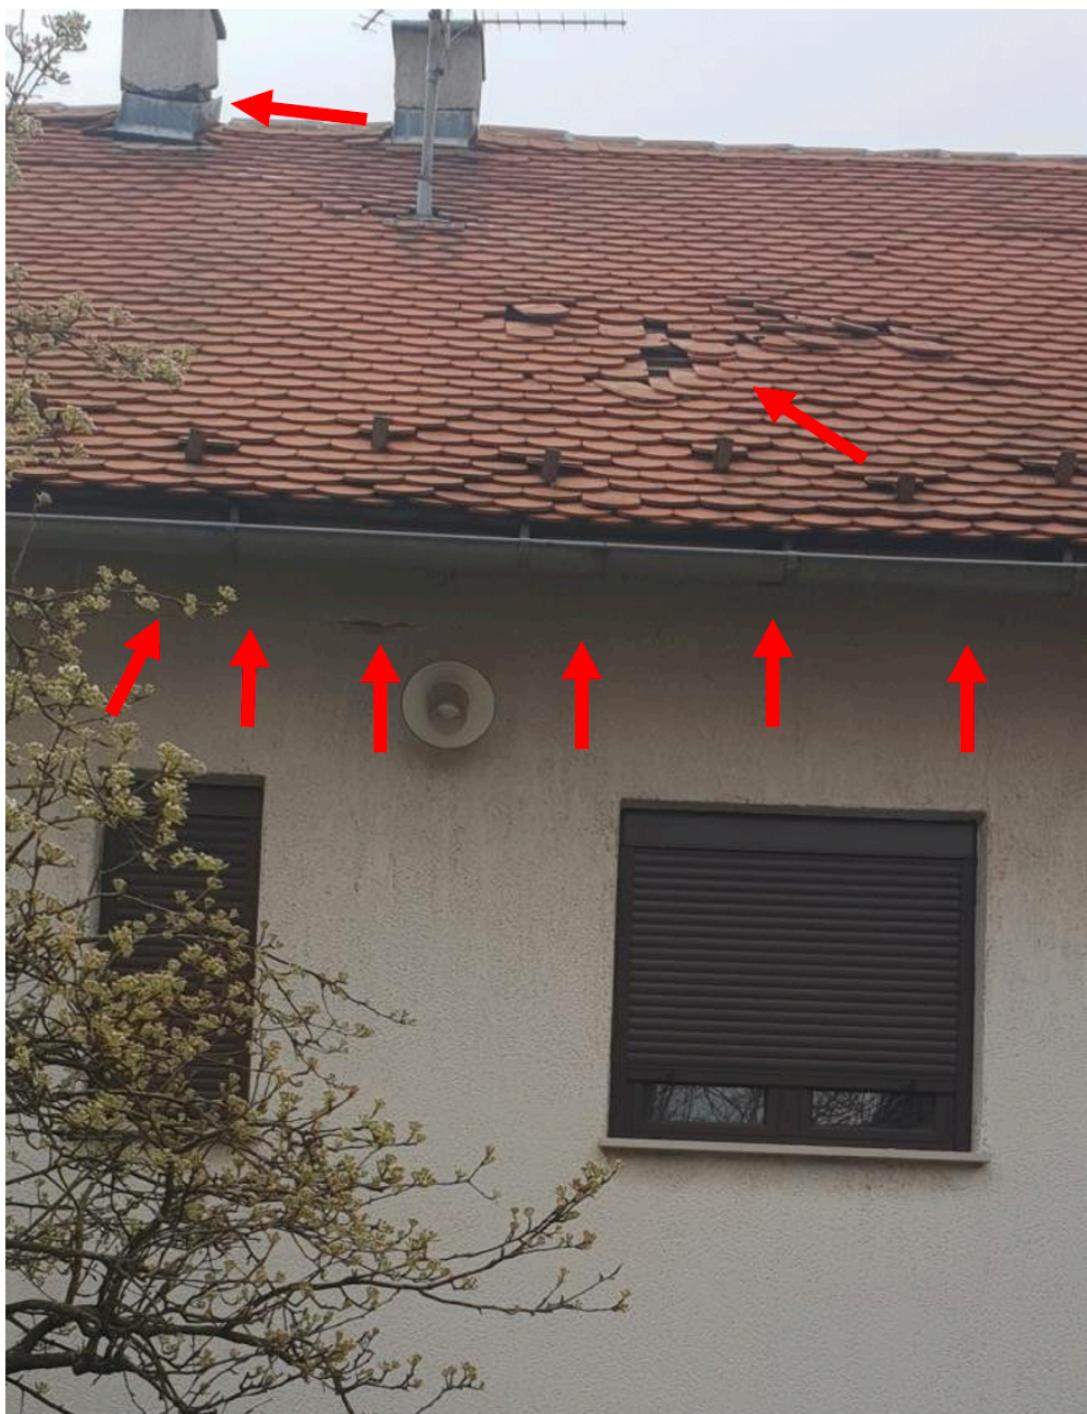
Foto 5. Pukotina vanjskog zida na poziciji MK iznad kata, oštećeni dimnjak i pokrov
(S pročelje) OŠTEĆENJA TIPA 2 (MK – međukatna konstrukcija)

Slika 28. Prikaz pukotine vanjskog zida na poziciji iznad kata, te oštećeni dimnjak i pokrov

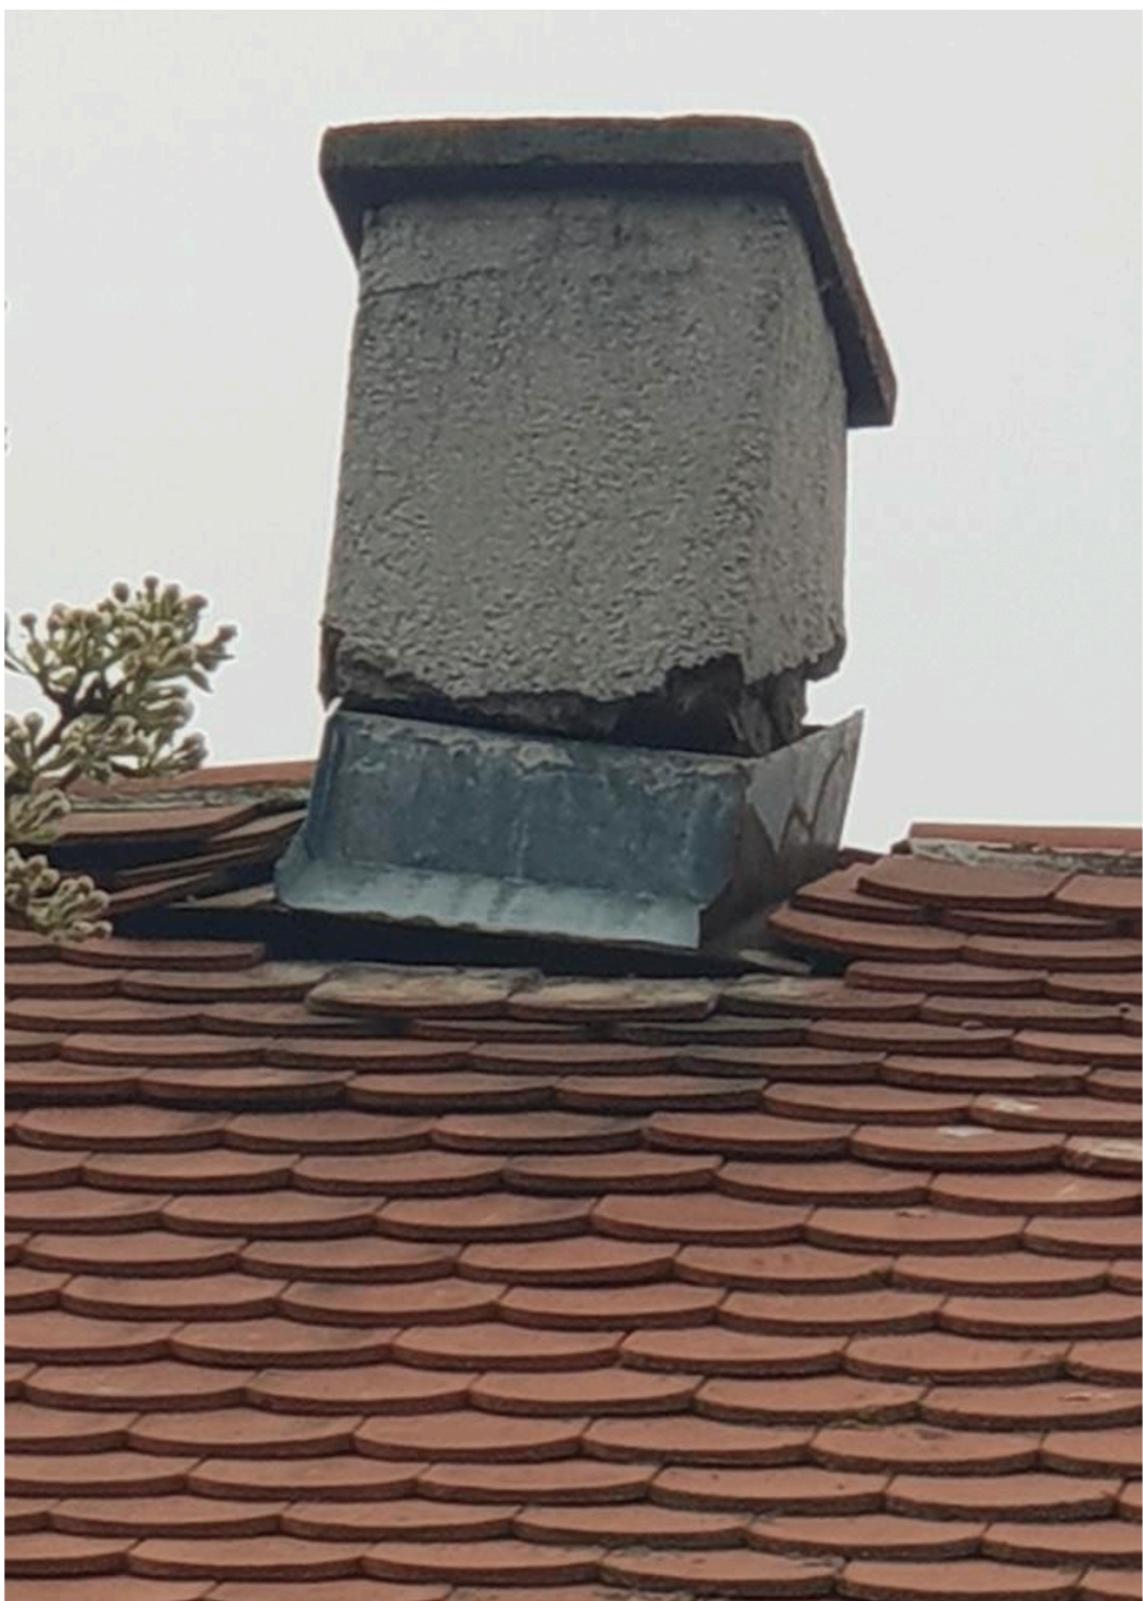
Foto 6. Oštećeni dimnjak, pokrov i limarski opšav (S pročelje) – OŠTEĆENJA TIPA 2

Slika 29. Prikaz oštećenog dimnjaka i limenog opšava

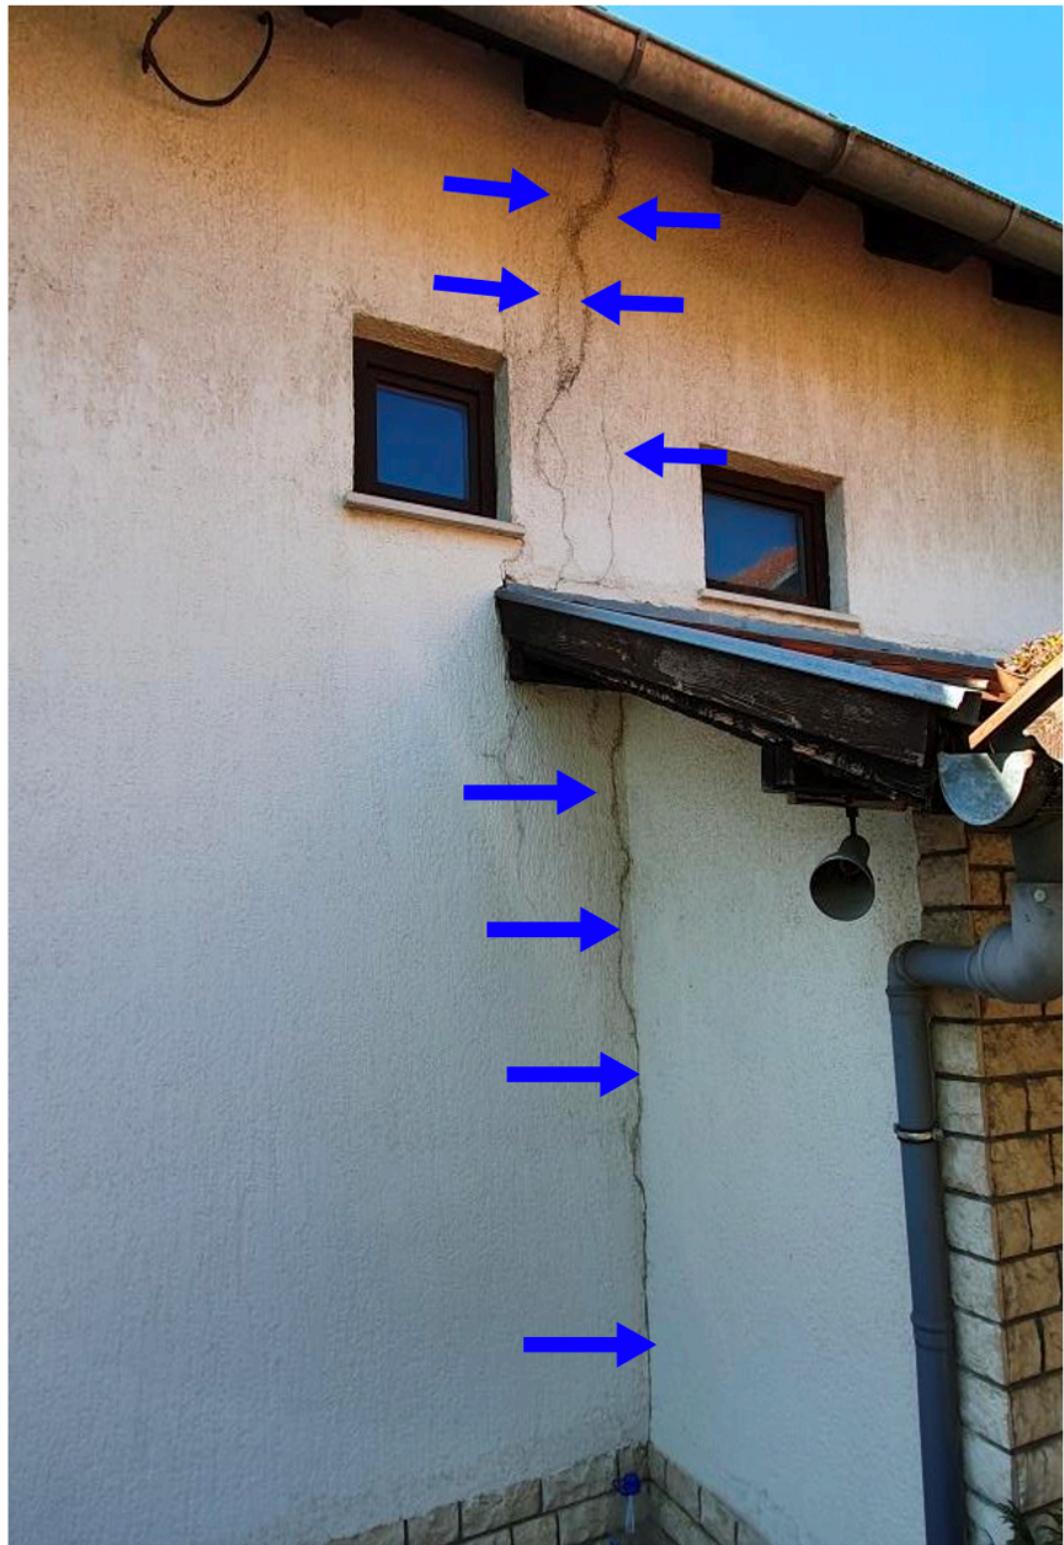
Foto 8. Vertikalna pukotina (spoj zgrade gradene prije 1968. i dogradnje), S pročelje – OŠTEĆENJA TIPA 1

Slika 30. Prikaz vertikalne pukotine i odvajanja dograđenog dijela od osnovne zgrade

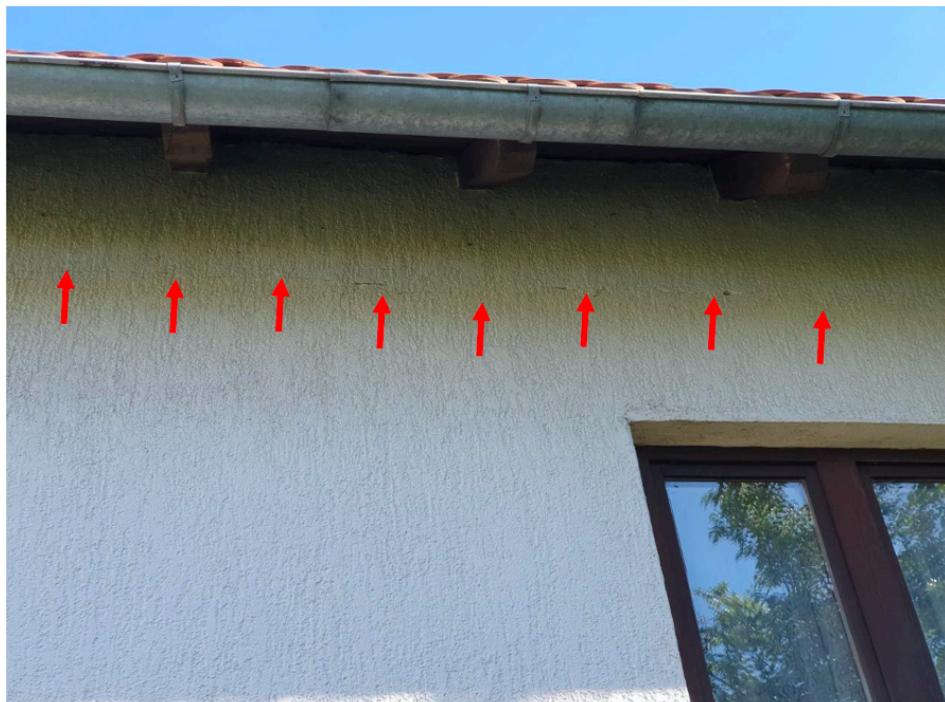
Foto 9. Pukotina u vanjskom zidu (J pročelje) – OŠTEĆENJE TIPA 2

Slika 31. Prikaz vodoravne pukotine u vanjskom zidu južnog pročelja

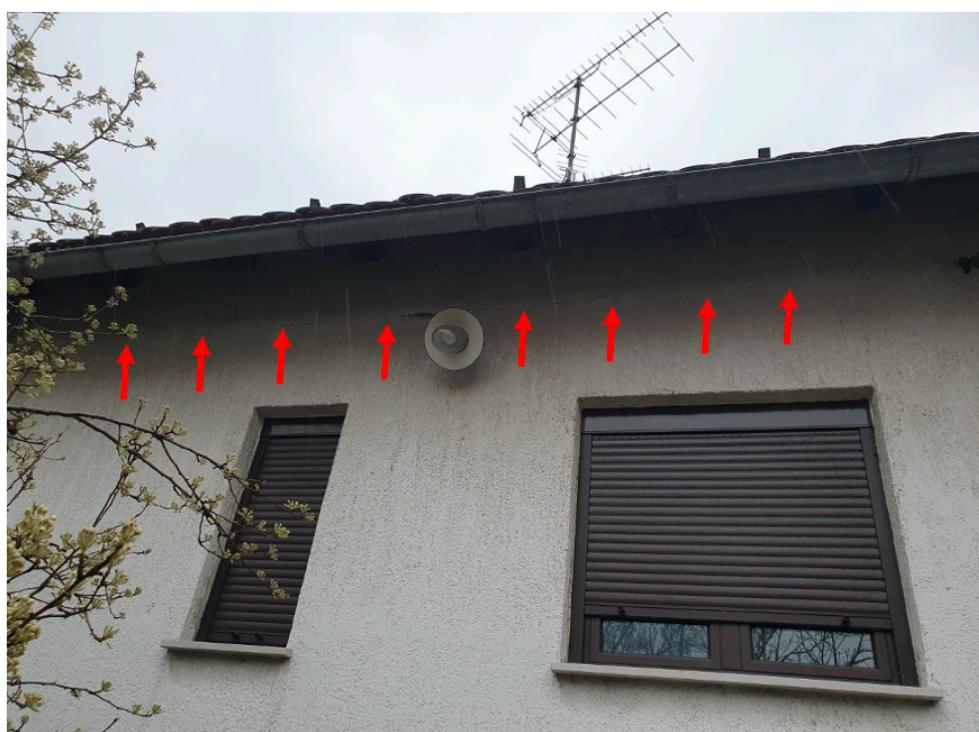
Foto 10. Pukotina u vanjskom zidu (S pročelje) – OŠTEĆENJE TIPA 2

Slika 32. Prikaz vodoravne pukotine u vanjskom zidu sjevernog pročelja

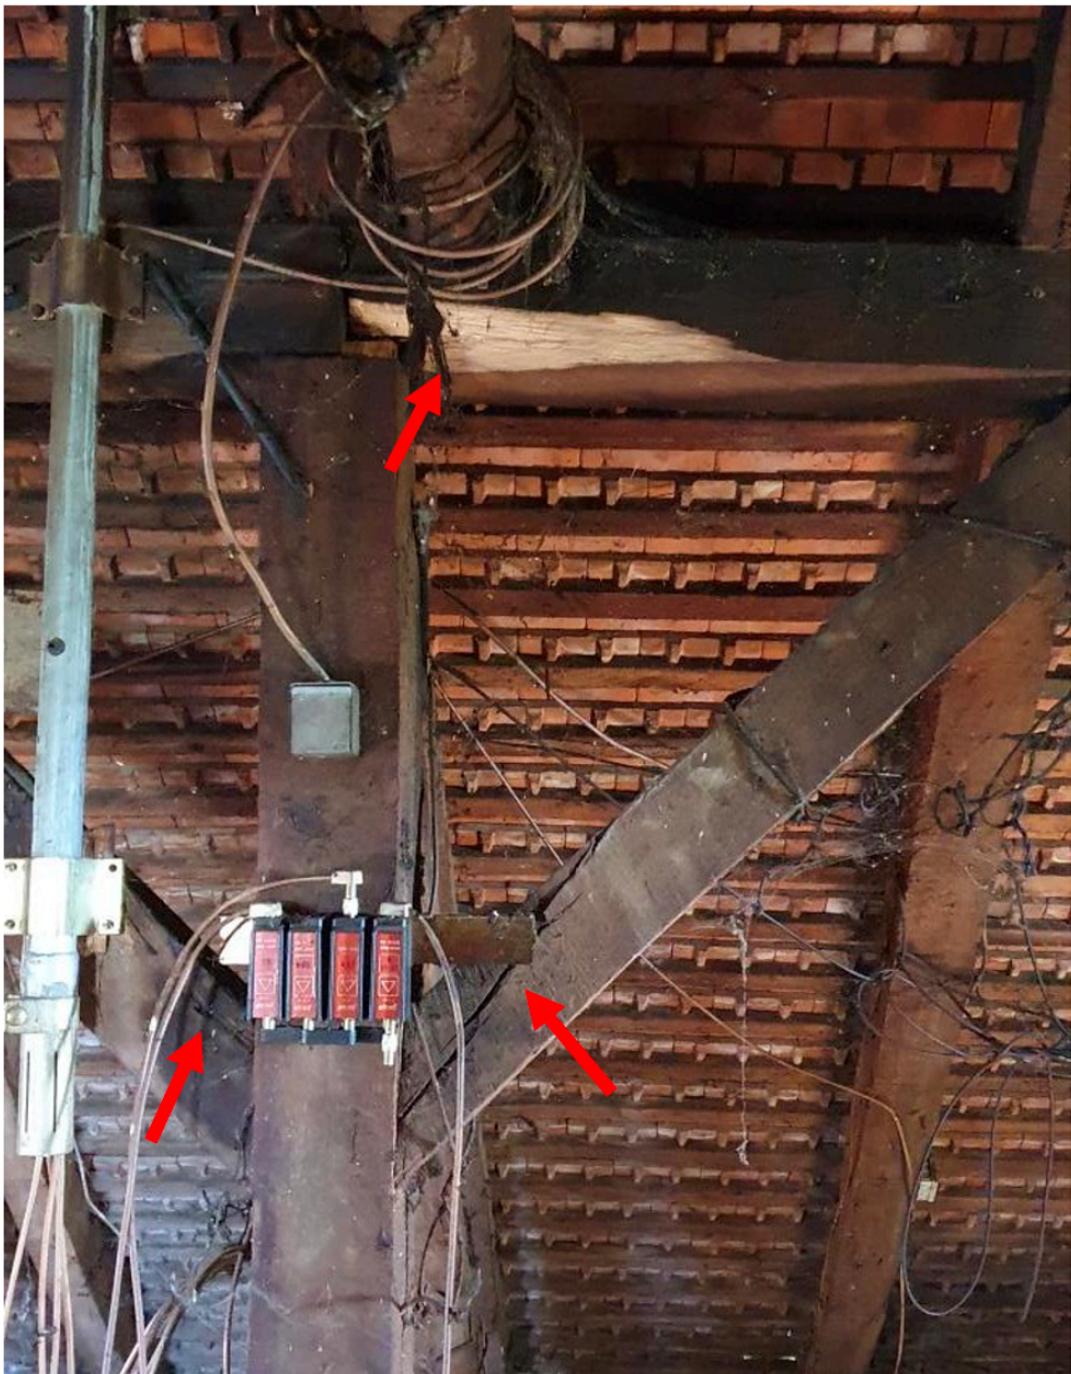
Foto 12. Oštećenje drvene podrožnice na spoju sa stupom i oštećenje drvenih kosnika – OŠTEĆENJA TIPA 2

Slika 33. Prikaz oštećenja drvene podrožnice na spoju sa stupom i oštećenje drvenih kosnika

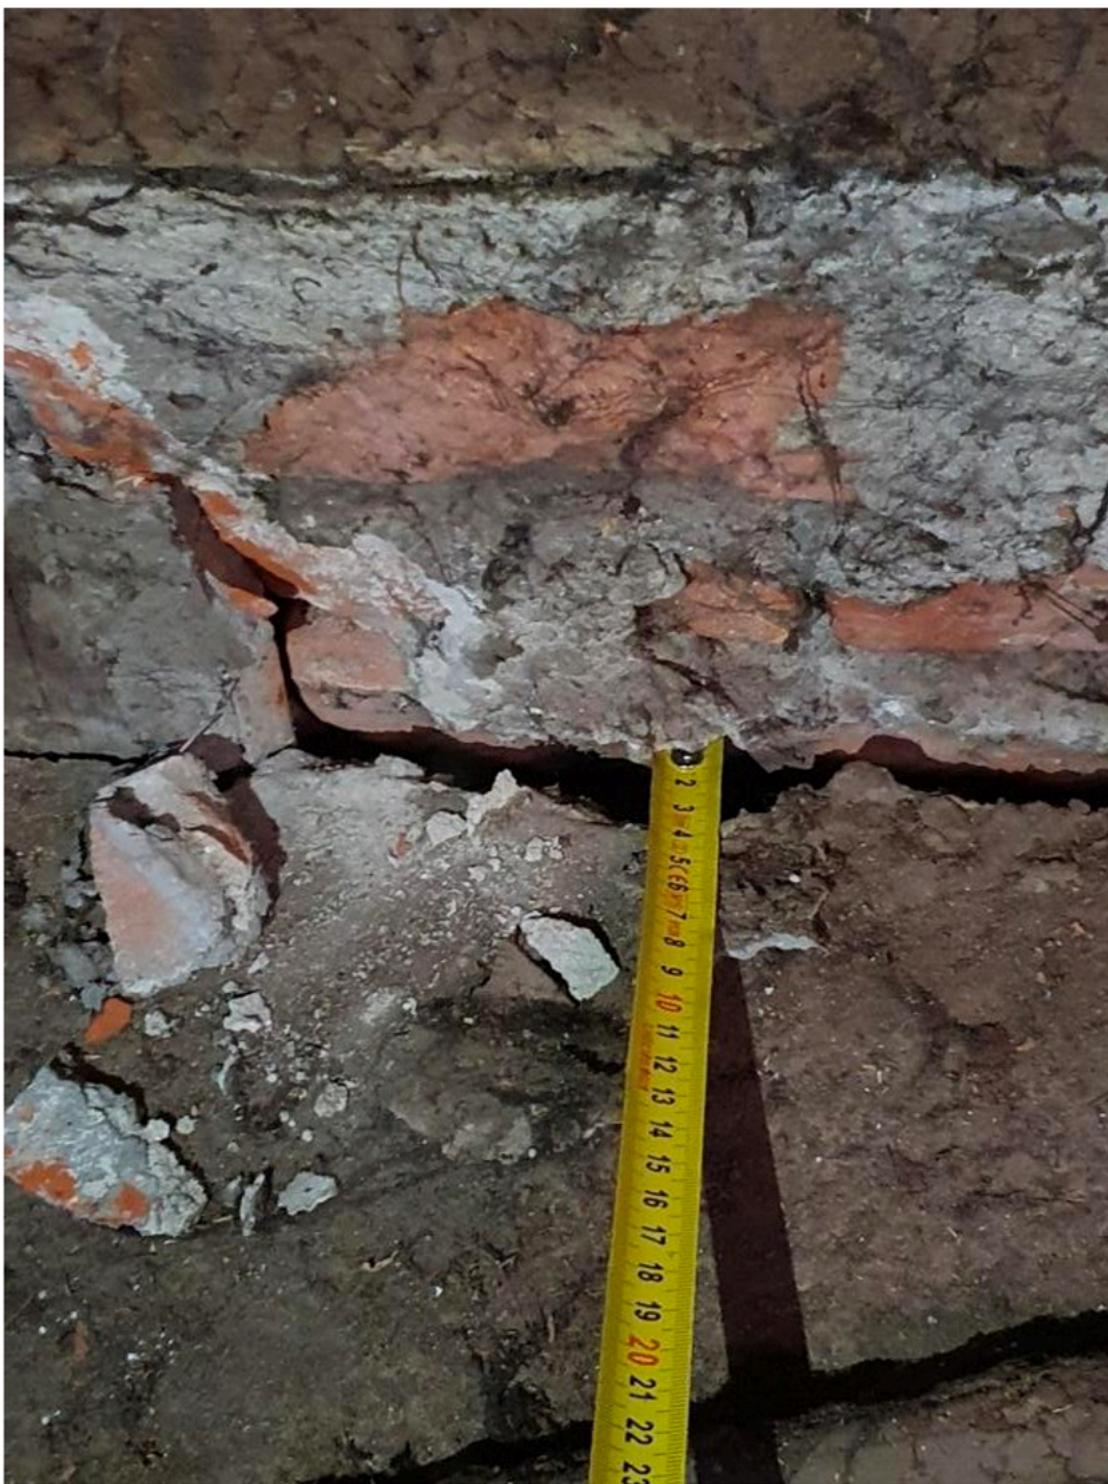
Foto 13. Pukotina na spoju MK (pod tavana) i vanjskog zida (J zid), izmjerен max pomak od cca 3cm OŠTEĆENJA TIPA 2

Slika 34. Prikaz oštećenja parapetnog zida u potkovlju na spoju sa podnom konstrukcijom

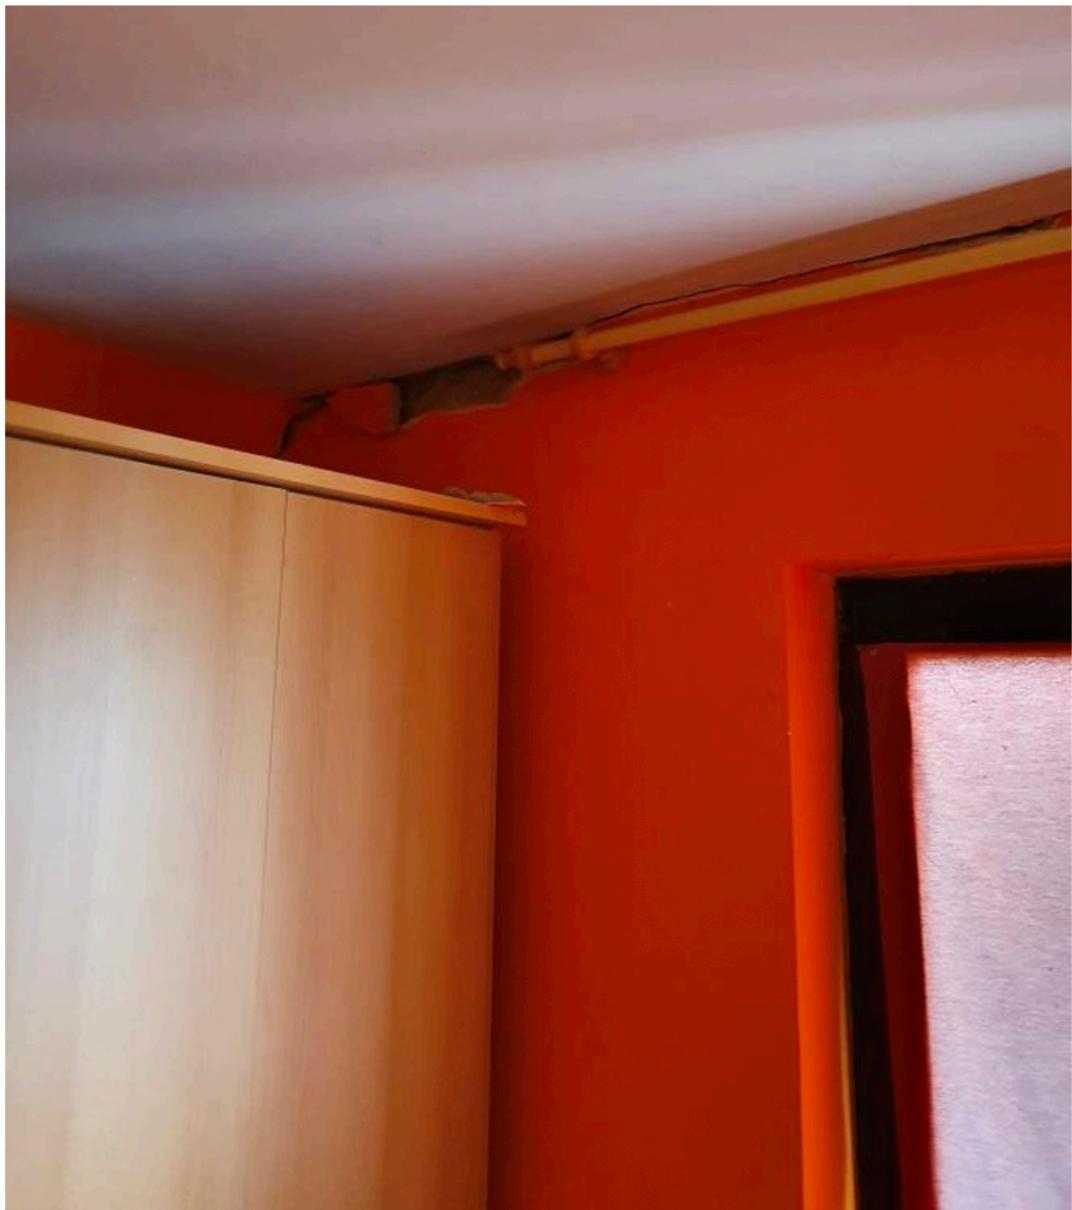
Foto 15. Horizontalna pukotina na spoju MK i vanjskog zida J zid) - OŠTEĆENJE TIPA 2
(MK – medukatna konstrukcija)

Slika 35. Prikaz horizontalne pukotine na spoju MK i vanjskog zida J zid) - OŠTEĆENJE TIPA 2 (MK – međukatna konstrukcija)

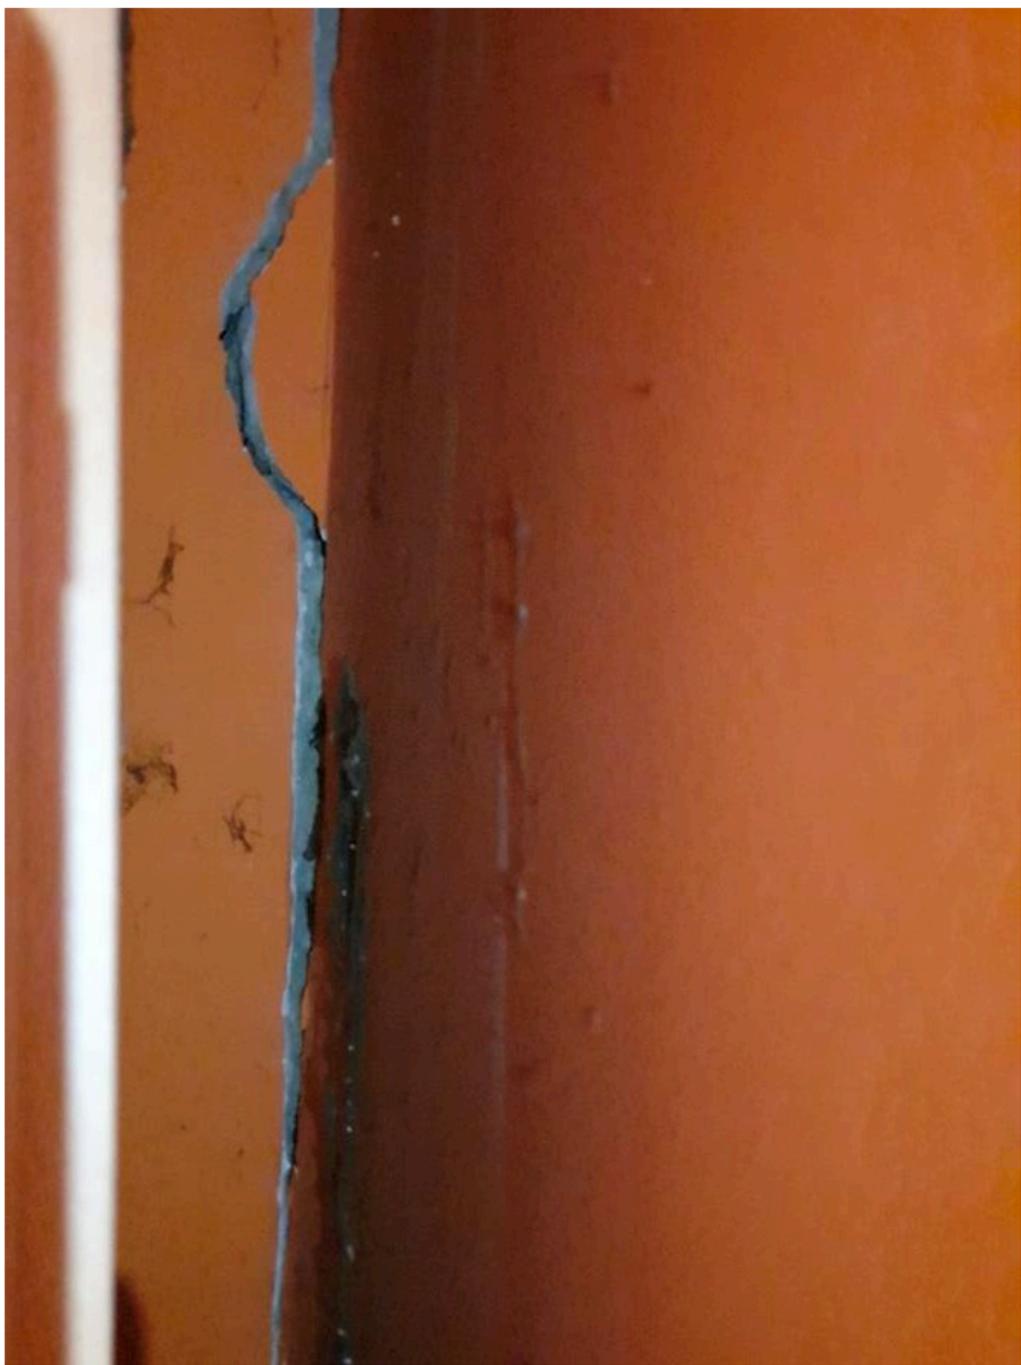
Foto 16. Vertikalna pukotina na spoju unutarnjeg i vanjskog(zida (J zid) – OŠTEĆENJE TIPA 2

Slika 36. Prikaz vertikalne pukotine na spoju unutarnjeg i vanjskog zida J zid) - OŠTEĆENJE TIPA 2

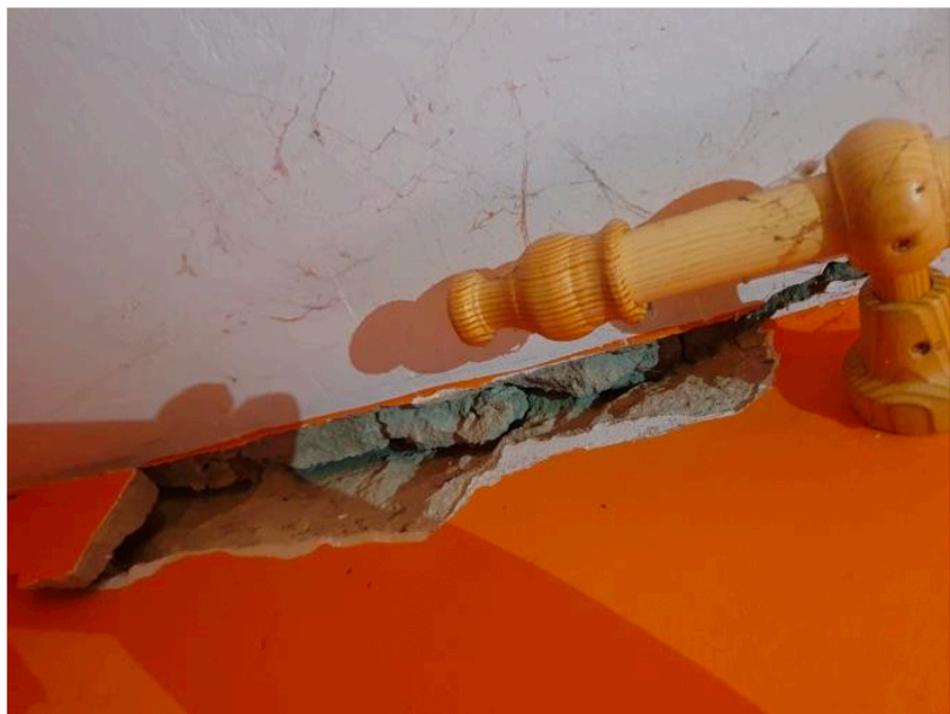
Foto 17. Horizontalna pukotina na spoju MK i vanjskog zida(J zid) - OŠTEĆENJE TIPA 2 (MK – međukatna konstrukcija)

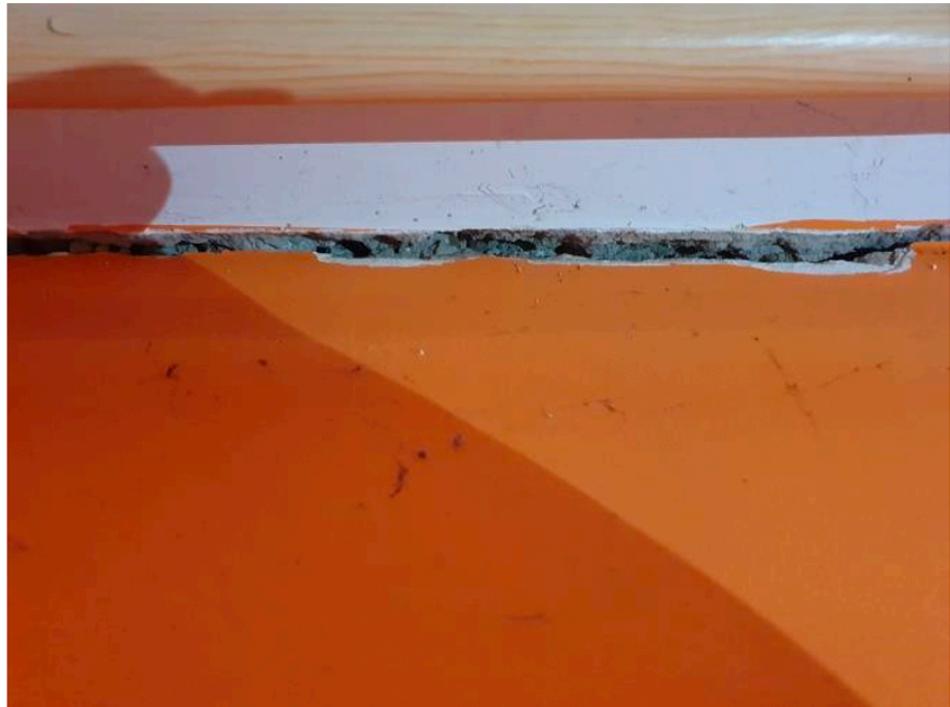
Foto 18. Horizontalna pukotina na spoju MK i vanjskog zida(J zid) - OŠTEĆENJE TIPA 2 (MK – međukatna konstrukcija)

Slika 37. Prikaz horizontalne pukotine na spoju MK i vanjskog zida J zid) - OŠTEĆENJE TIPA 2

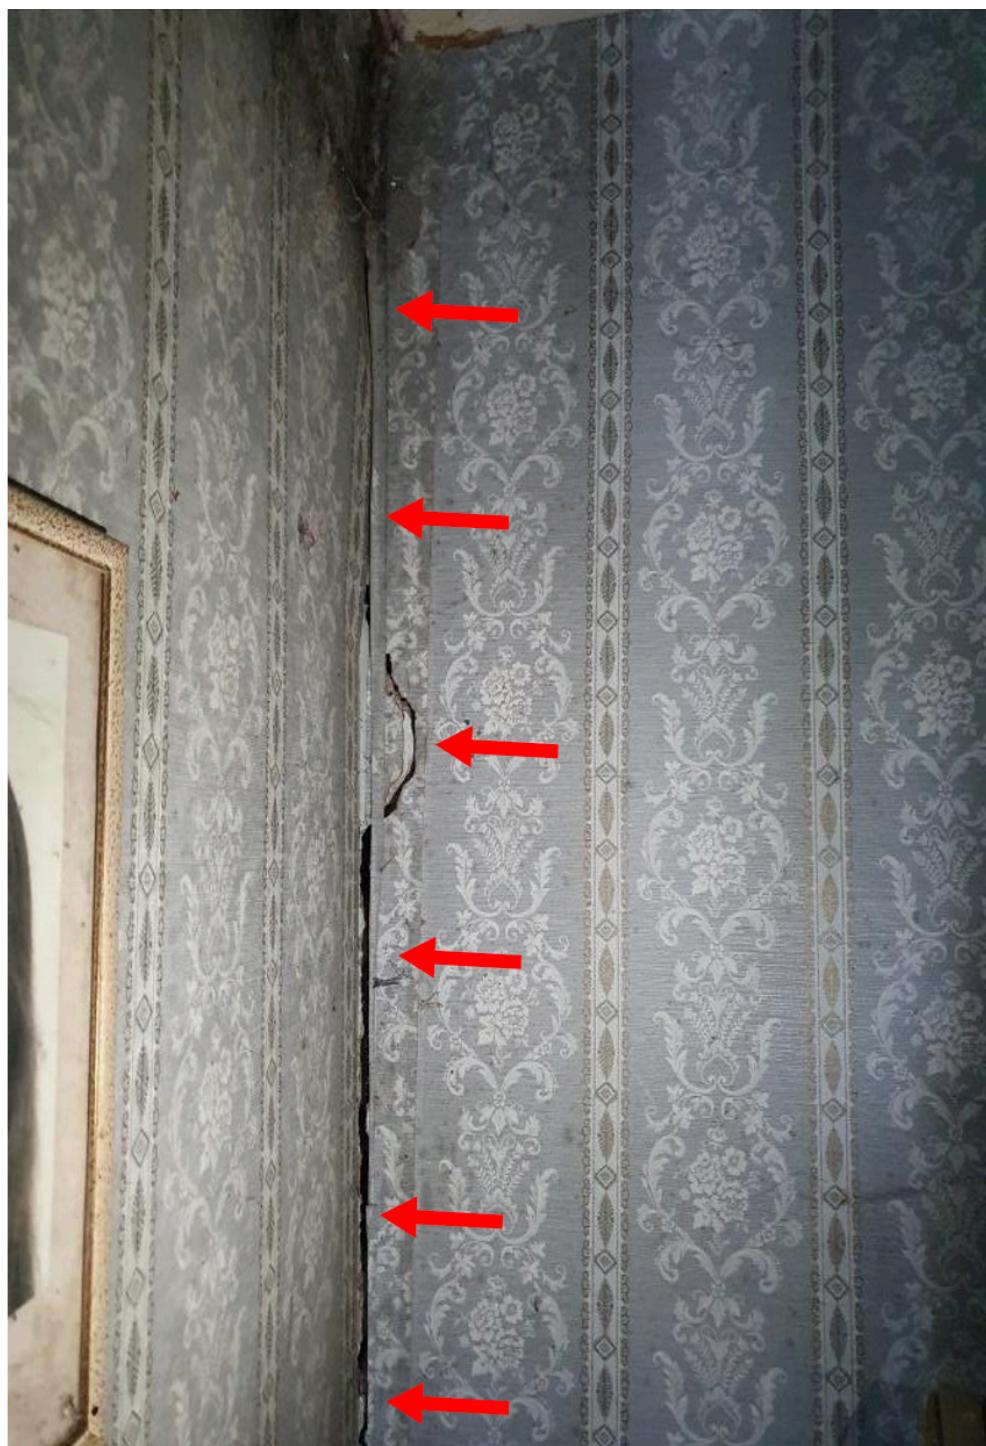
Foto 20. Vertikalna pukotina na spoju unutarnjeg i vanjskog zida (J zid) – OŠTEĆENJE TIPA 2

Slika 38. Prikaz horizontalne pukotine na spoju unutarnjeg i vanjskog zida J zid) - OŠTEĆENJE TIPA 2

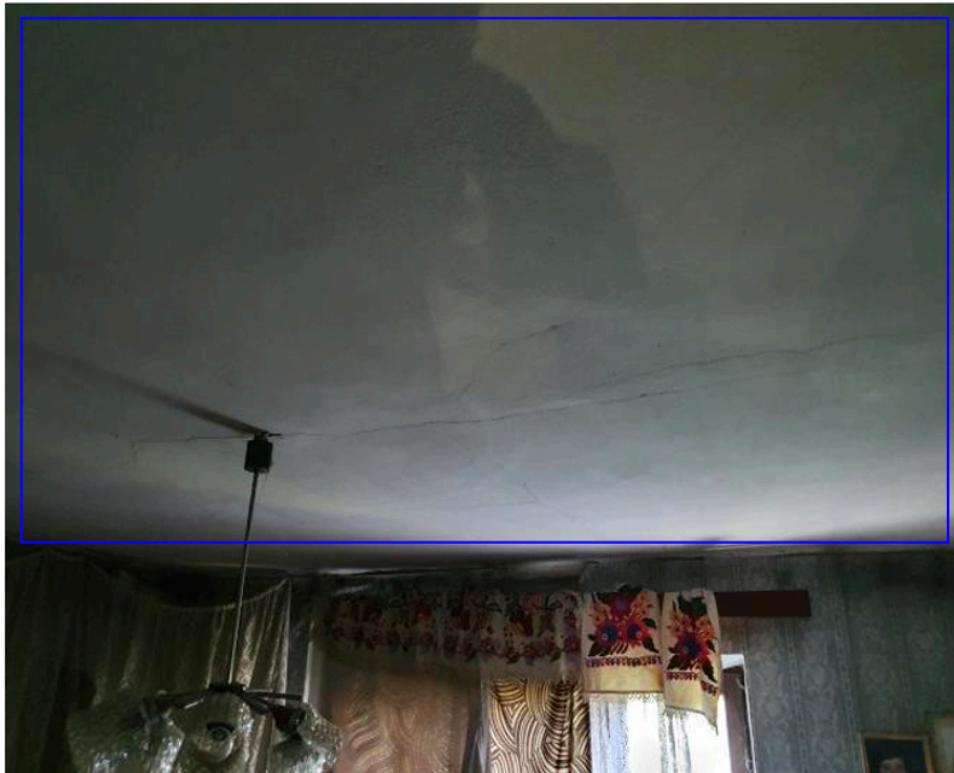
Foto 21. Pukotine podgleda stropa iznad kata OŠTEĆENJA TIPA 1

Za navedena oštećenja je izrađen troškovnik radi lokalne zidarske obrade: obijanje raspucale žbuke, priprema podloge, lokalno zapunjavanje manjih rupa unutar sljubnica opeke kvalitetnim cementnim mortom, ojačanje rabić pletivom ili FRCM pletivom i žbukanje produžnim mortom, soboslikarska obrada (gletanje i farbanje).

Po potrebi se može predvidjeti izvedba spuštenog stropa od gips-kartona ukoliko se zidarskim radovima ne mogu obraditi pukotine žbuke u podgledu stropa ili bi izvedba spuštenog stropa bilo ekonomičnije rješenje od uklanjanja žbuke i trstike.

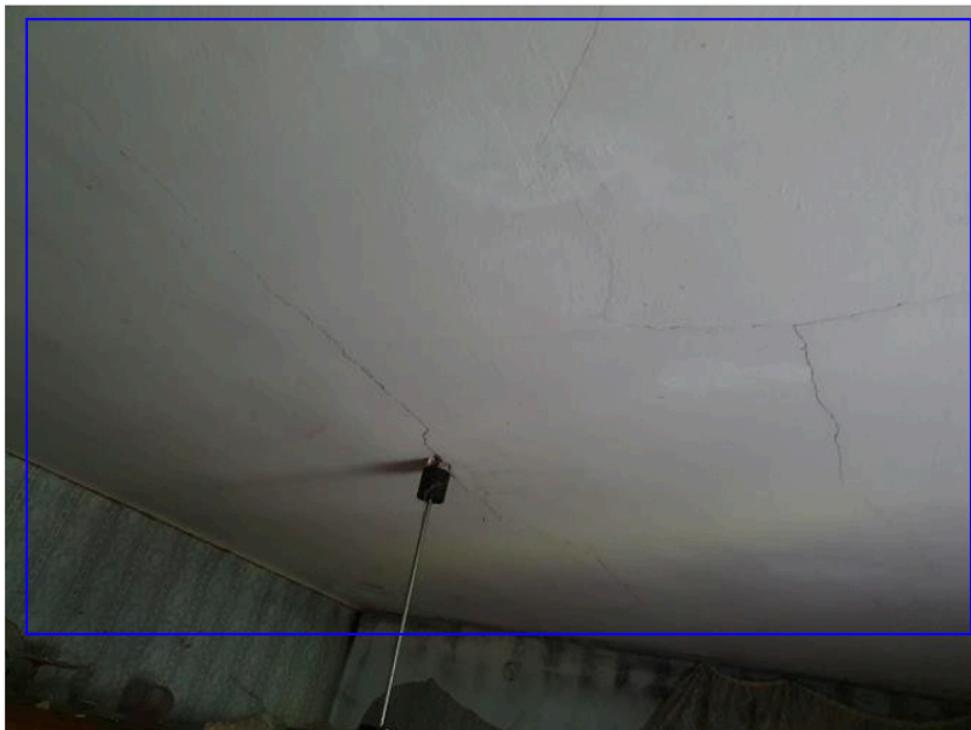
Foto 22. Pukotine podgleda stropa iznad kata OŠTEĆENJA TIPA 1

Slika 39. Prikaz pukotina stropa iznad kata- OŠTEĆENJE TIPA 1

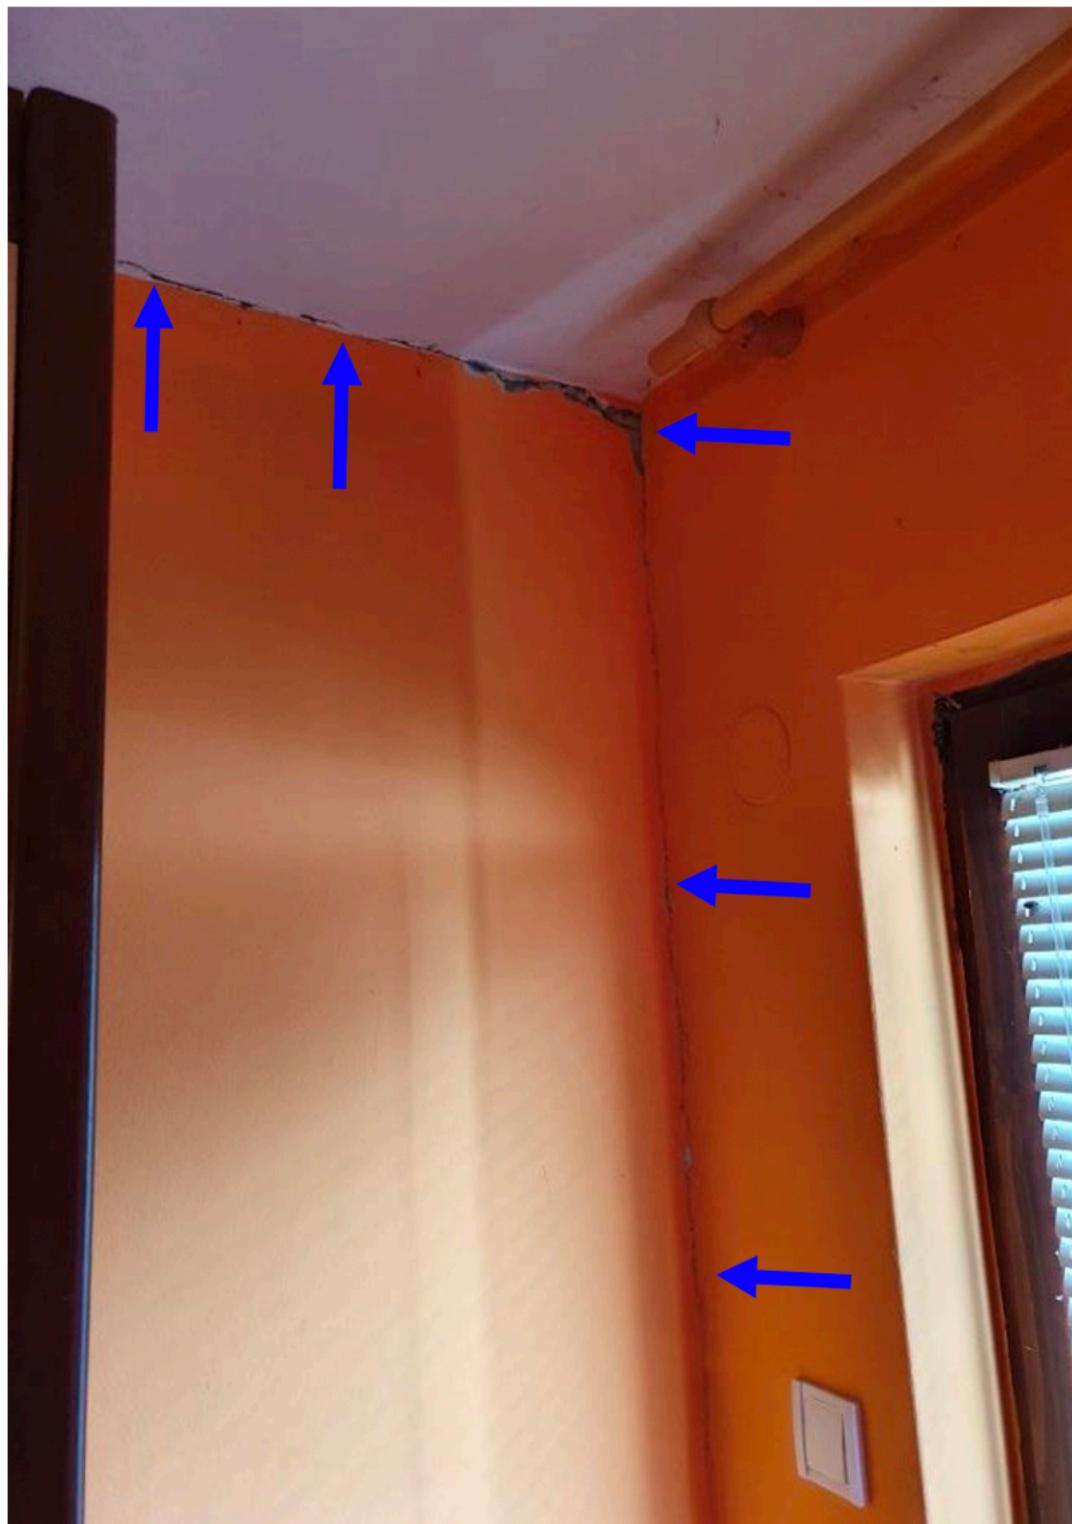
Foto 23. Pukotina na spoju unutarnjeg zida i MK kata, te unutarnjeg i vanjskog zida - OŠTEĆENJE TIPA 1(MK – medukatna konstrukcija)

Slika 40. Prikaz pukotina na spoju unutarnjeg zida i MK kata, te unutarnjeg i vanjskog zida- OŠTEĆENJE TIPA 1
