Master's thesis / Diplomski rad

**PROJEKT OBNOVE POTRESOM
OŠTEĆENE STAMBENE ZGRADE U
ZAGREBU**

Student: **Ivan Šturman, 0336050575** Mentor: **doc. dr. sc. Matija Orešković**

NASLOV RADA NA ENGL. JEZIKU Reconstruction project of an earthquake-damaged residential building in Zagreb

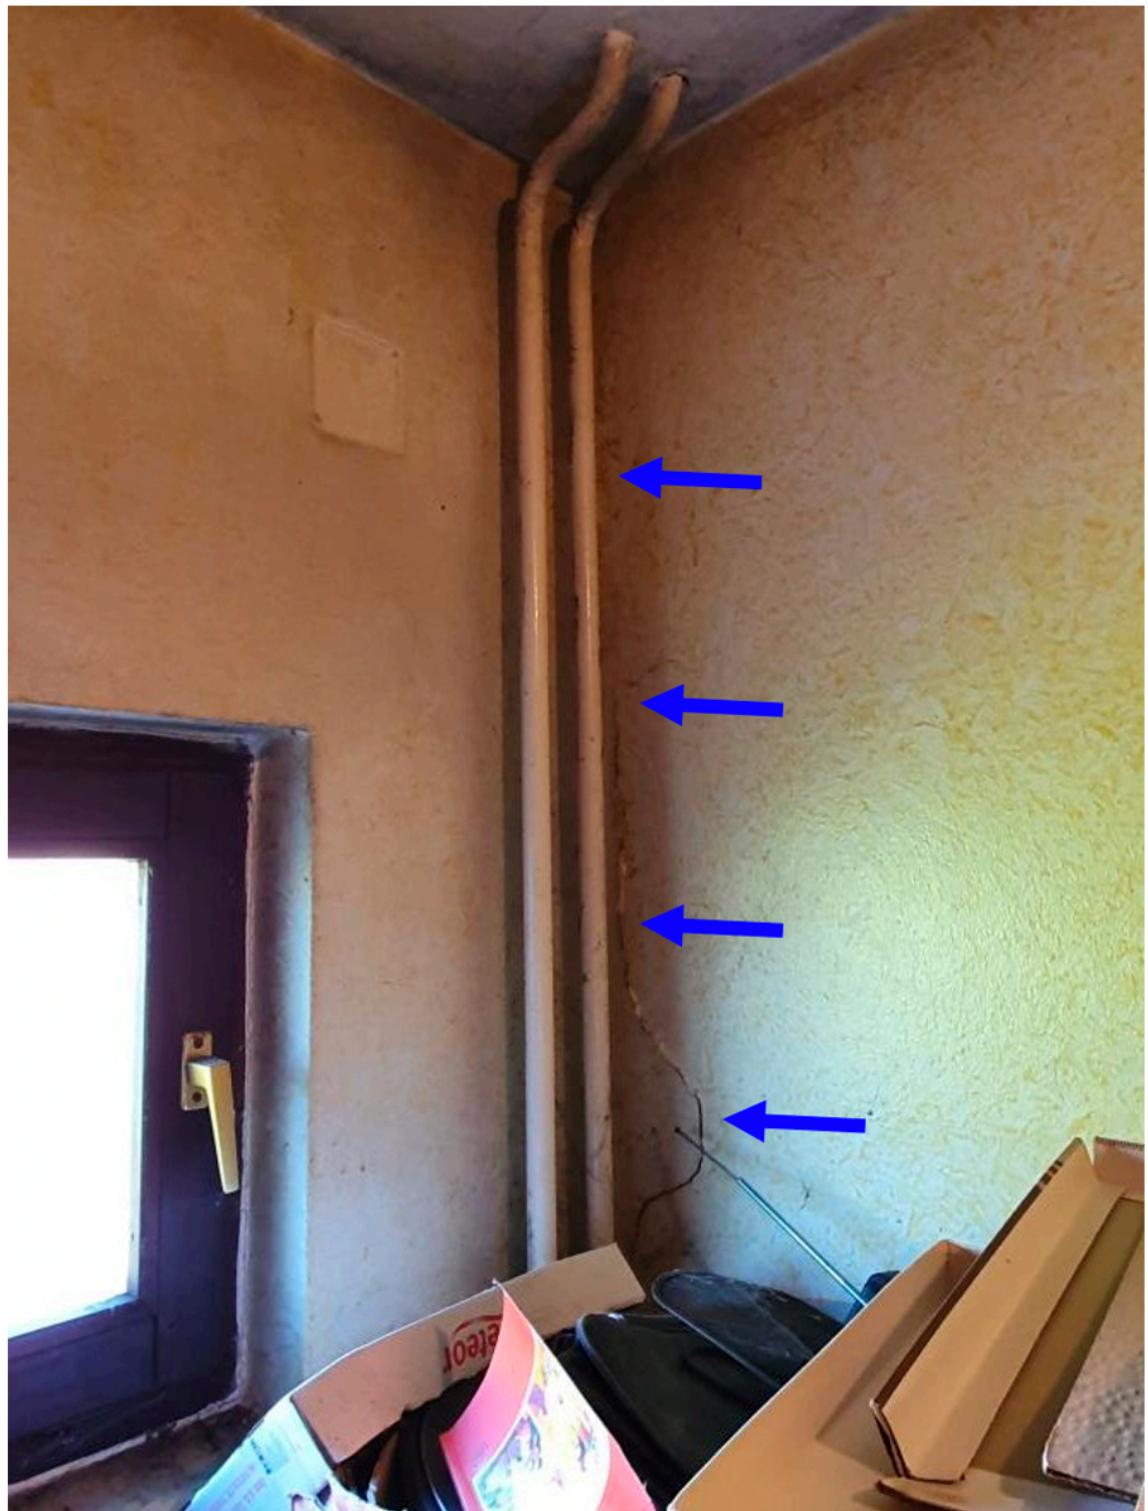
Foto 26. Pukotina na spoju unutarnjeg i vanjskog zida kata(S strana) – OŠTEĆENJE TIPA 1

Slika 41. Prikaz pukotina na spoju unutarnjeg zida kata (Sjeverna strana)-OŠTEĆENJE TIPA 1

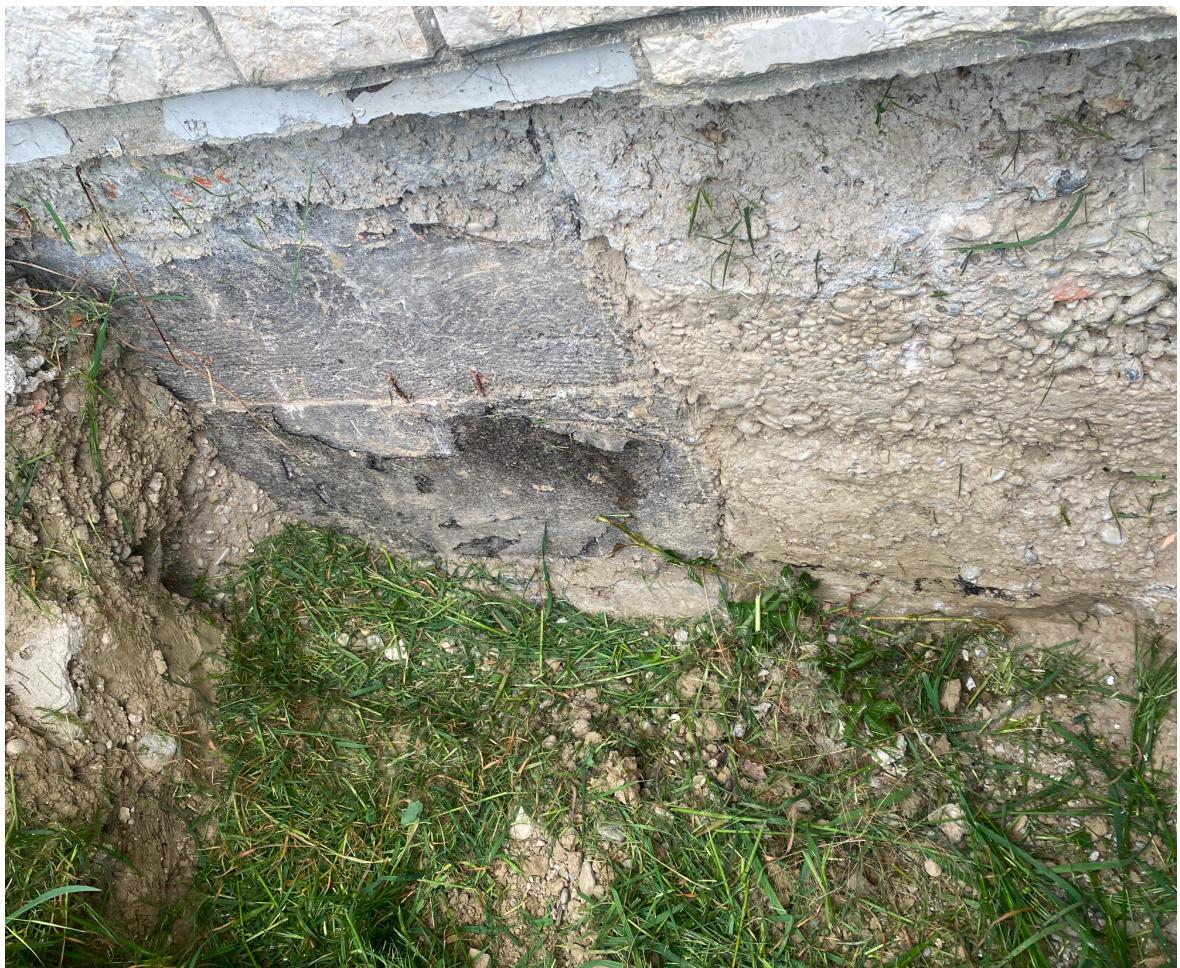
Slika 43. Prikaz otkopanog trakastog temelja na očevidu

Temeljne konstrukcije su trakasti temelji i oni su prilikom očevida bili otkopani radi provjere stanja i zatečeni su sa vidljivom vertikalnom pukotinom. U međuvremenu nije bilo novih otkapanja i utvrđivanja detaljnijeg stanja trakastih temelja.
