Master's thesis / Diplomski rad

HITNA KONSTRUKTIVNA SANACIJA KAPELE
SV. JAKOBA U JAKOPOVCU

Matea Aleksić, 1173/336D

Varaždin, kolovoz 2022.

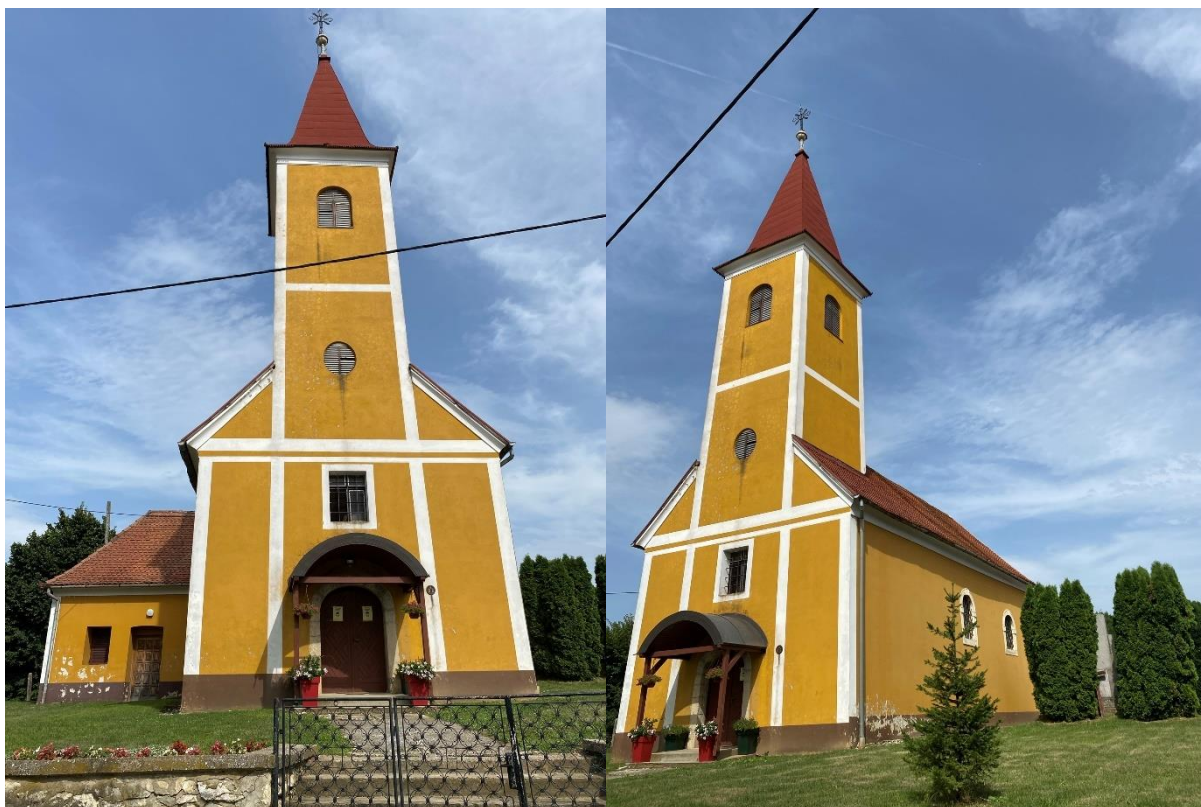
Slika 8. Zapadno pročelje Kapele sv. Jakoba

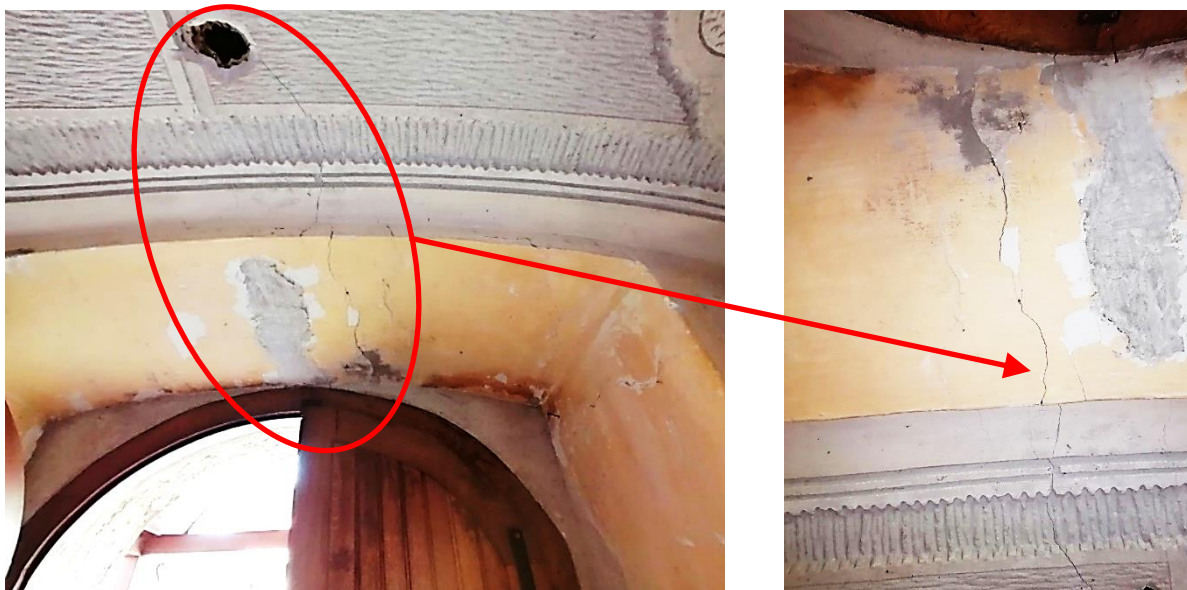
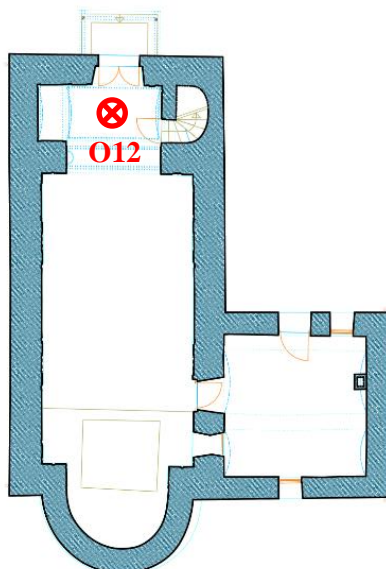
Slika 23. Pukotina O12

Pukotina O12 nalazi se na nadvoju ulaza, odnosno luku iznad ulaznih vratiju. Ta pukotina, zajedno sa identičnim pukotinama O13 i O14 indikativna je zbog svog položaja. Naime, nadvoji i lukovi na kojima se nalaze dalje iznad se nastavljaju u zidove koji postaju nosivi zidovi zvonika kapele a što znači da su slijedom toga i ti lukovi i nadvoji također dio nosivog sustava zvonika. Slijedom toga, pukotine O14 i O15 koje se nalaze na luku većeg raspona nego O1 i O12, narušavaju također važan strukturalni element u ukupnoj nosivosti zvonika. Sam zvonik kapele predstavlja najveću masu u kapeli a posljedično i najveća naprezanja na temelje i temeljno tlo (koji su ugroženi progresivnim puzanjem tla!). Iz svega se može jasno zaključiti kako bi i kompletni sustav temelja i temelja dijelova ispod zvonika trebalo stabilizirati hitnim ranije spomenutim mjerama.
