Master's thesis / Diplomski rad

HITNA KONSTRUKTIVNA SANACIJA KAPELE
SV. JAKOBA U JAKOPOVCU

Matea Aleksić, 1173/336D

Varaždin, kolovoz 2022.

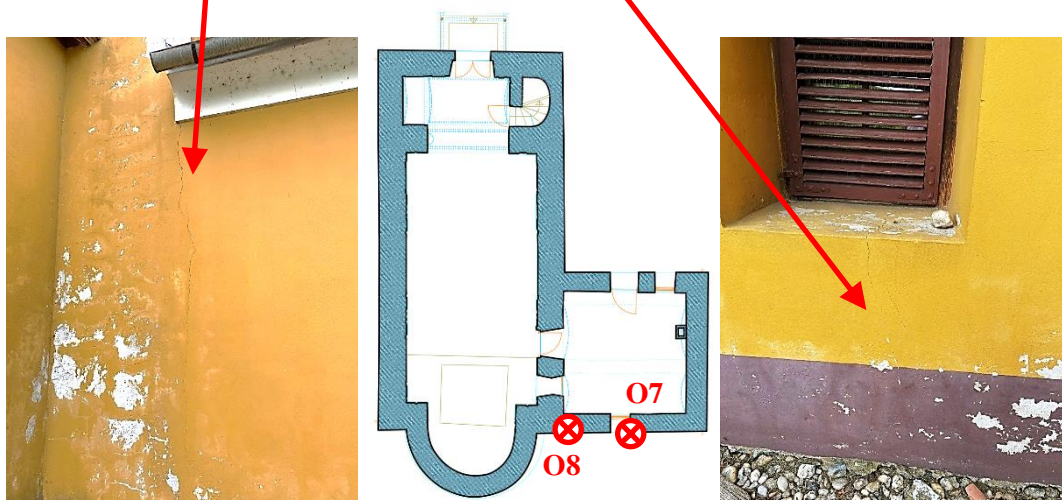
Slika 18. Desno O7, lijevo O8

Uvidom u povijest kapele, saznato je kako je sama sakristija dograđena na kapelu kasnije, odnosno, nije dio originalnog tlocrta kapele. Na takvim mjestima se oštećenja ovakve naravi mogu i očekivati (vertikalne pukotine „odvajanja“ dvaju elemenata zgrade).

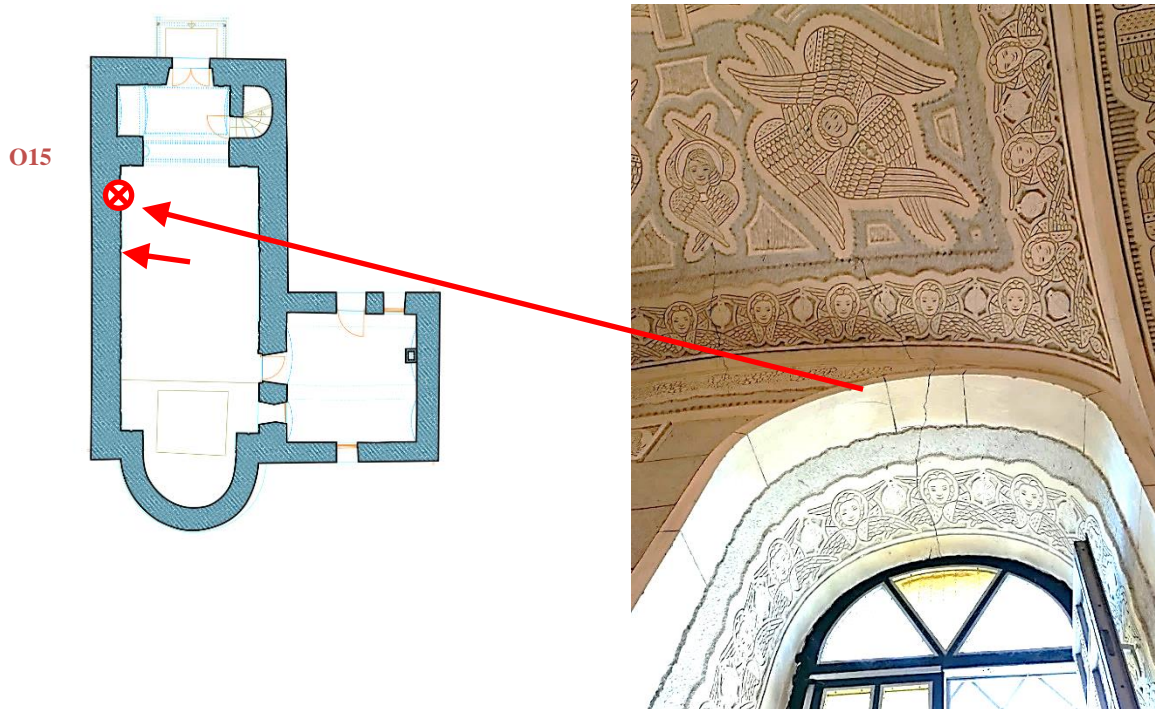
Slika 29. Pukotina O15 kao nastavak vanjske pukotine O10

Uzimajući u obzir ranije analizirane padine sa istočne i zapadne strane, njihovo puzanje te blizinu kapeli, tada nam cijeli pukotinski sustav kapele dobiva savršen smisao te svoju uzročno-posljedičnu vezu.
